HAVERI
TP 101 ur F7
1990-09-24

UTREDNINGSRAPPORT M 1992:3
ÄRENDE TP 101/Beech 200 70/90
NOVEMBER 1992

**Utredningsrapport M 1992:3 angående haveri 1990-09-24 med en
TP 101/ Beech 200 ur Skaraborgs flygflottilj/ F 7.**

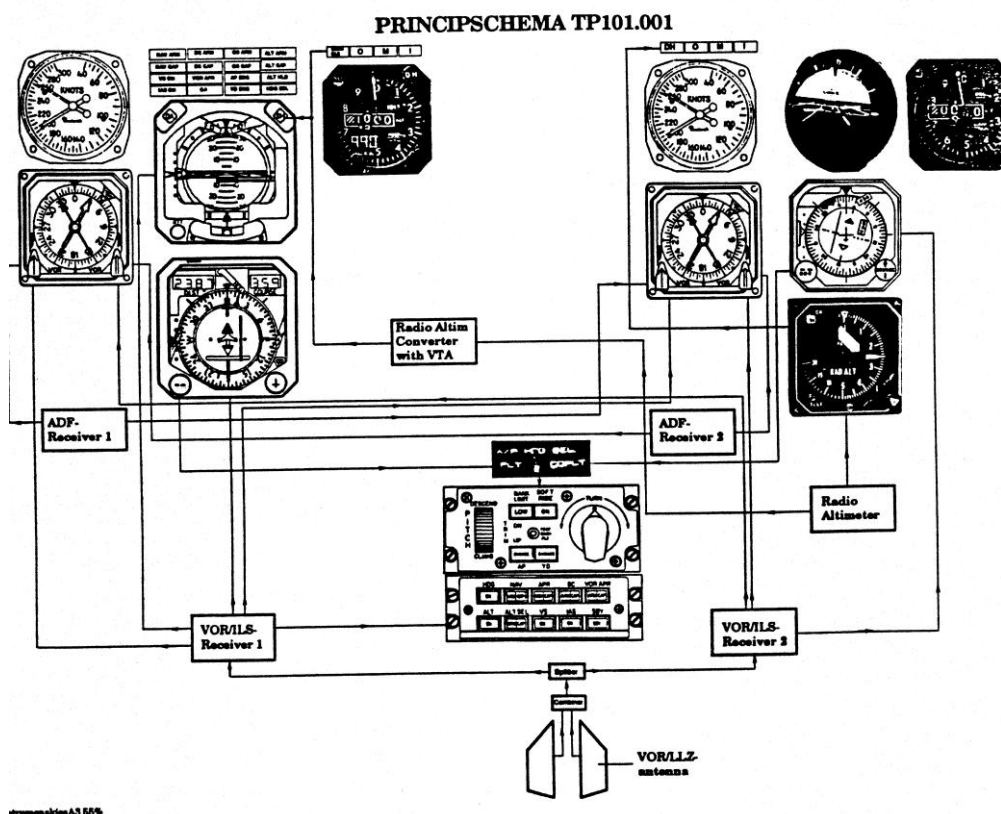
Fig 2 Instrumentens principiella uppbyggnad.

- * FD, autopilot och vänster HSI alltid kopplade till VOR/ILS-mottagare nr 1. Höger HSI kopplad till VOR/ILS-mottagare nr 2. Autopilotens kurskommandon kunde kopplas över till kursinställaren på höger HSI.

- * För FD och autopilot gällde att koppling på glidbana endast var möjlig efter det att koppling skett på ledstrålen (Localizer).
- * Logiken i RMI-funktionen var att nål nr 1 alltid var kopplad till VOR/ADF nr 1 och nål nr 2 alltid till VOR/ADF nr 2.

- * Terrängvarningssystemet (VTA) var ej i funktion. Enligt uppgifter från förare som flugit flygplanet fungerade utrustningen endast en kortare tid efter leverans till flygvapnet. Flera förare hade upplevt rösten som störande. Då det dessutom saknades handbok för utrustningen uppstod svårigheter att skriva anmärkning vid systemets felfunktion. F 7 anmälde förhållandet till Bromma Air Maintenance på ett möte den 9 maj 1990.

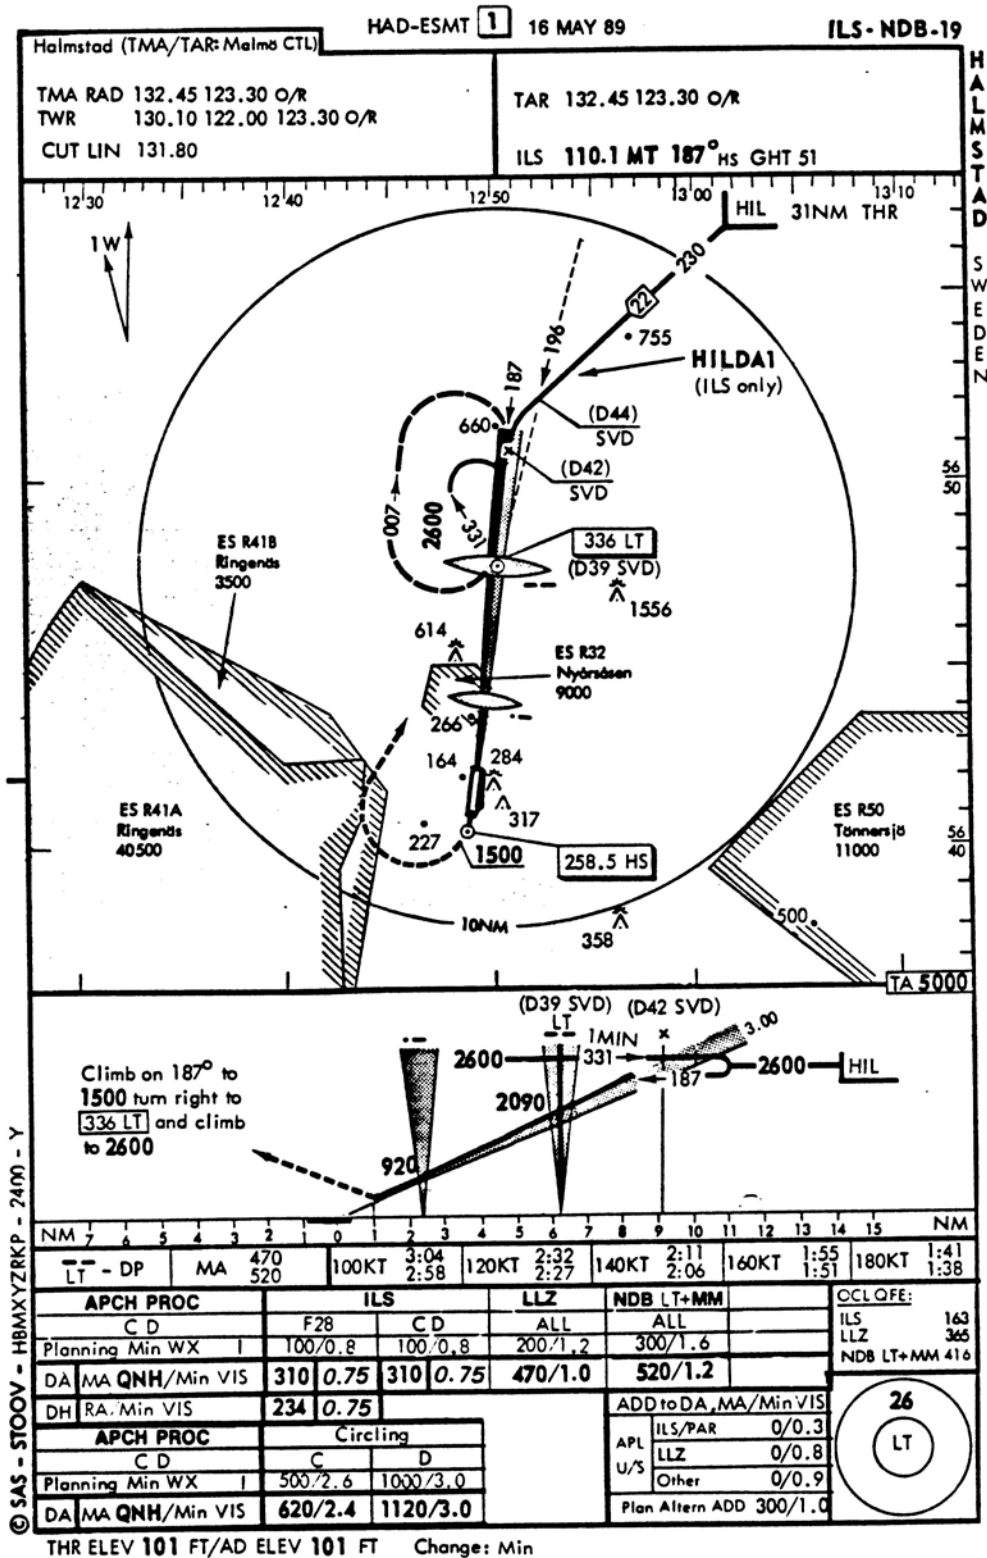
Radarplott

Flygplanet började avvika från grundlinjen när det befann sig över eller nära över FAF (Final Approach Fix) på ett avstånd av 9 NM från tröskeln eller vid den punkt, när normalt autopiloten kopplas in för en helt automatisk slutinflygning ner till gällande minima. Att avvikelsen inträffade just då kan förklaras av att autopiloten fick missvisande information, vilket i sin tur kan ha berott på antingen att inkursen på vänster sidas Course Selector var felaktigt inställd eller att en radial på Sveda VOR följdes.

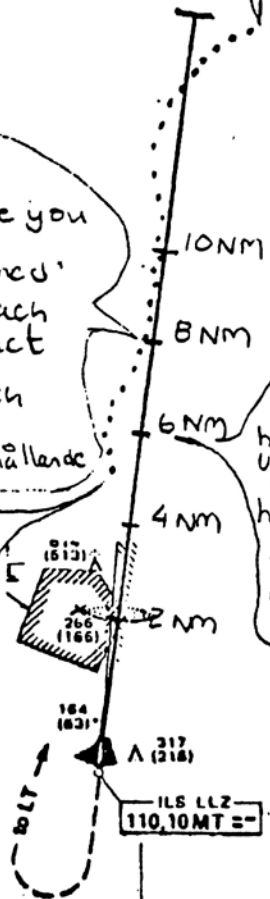
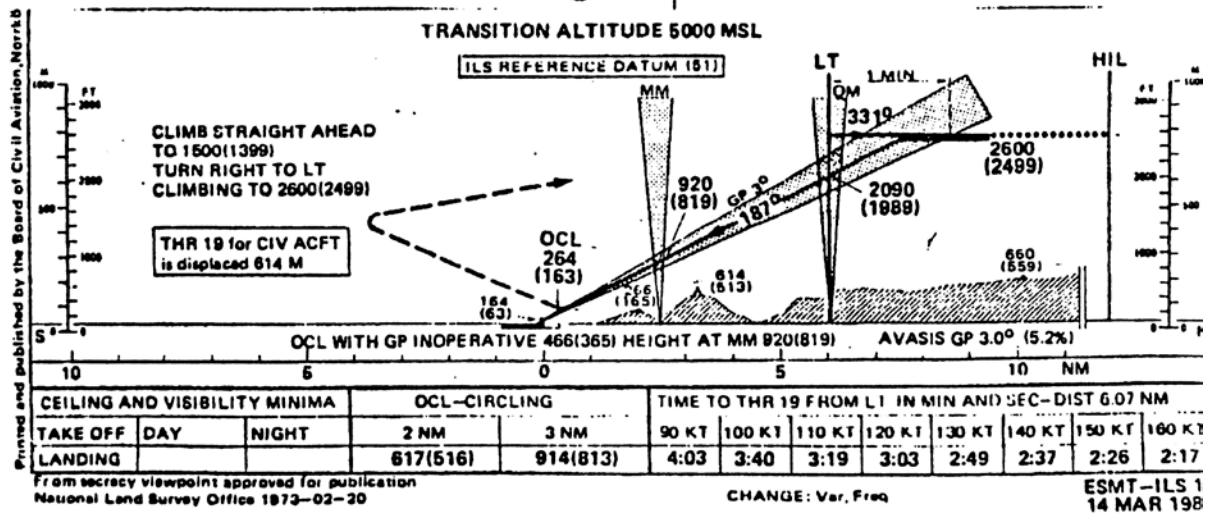
Sista observerade radar-
läge 4-5nm. Kursen är
då in mot grundlinjen

Intervju samtal där Fl på
Sturup varnar Fl i HST -
SDC 011 ligger mycket till
höger, om grundlinjen på 6nm
Undertar 2km väster om
Fl i HST talar om att Fpl
har sagt att han ligger till
höger om.
Efter vad Fl Sturup spontant
kan minnas var observerad
SSR-höjd fortfarande 2600 ft.

Utdrag ur IAL-kort över Halmstads bana 19 med flygbana enligt radarplott (streckad linje) och Malmö ATC skiss (heldragen linje) och med några radiomeddelanden inritade vid beräknade positioner.
