## **Rapport RO 2001:04**

**Brand i buss efter trafikolycka  
i Fjärdhundra på länsväg 70, C län  
den 21 november 1998**

**Dnr O-10/98**

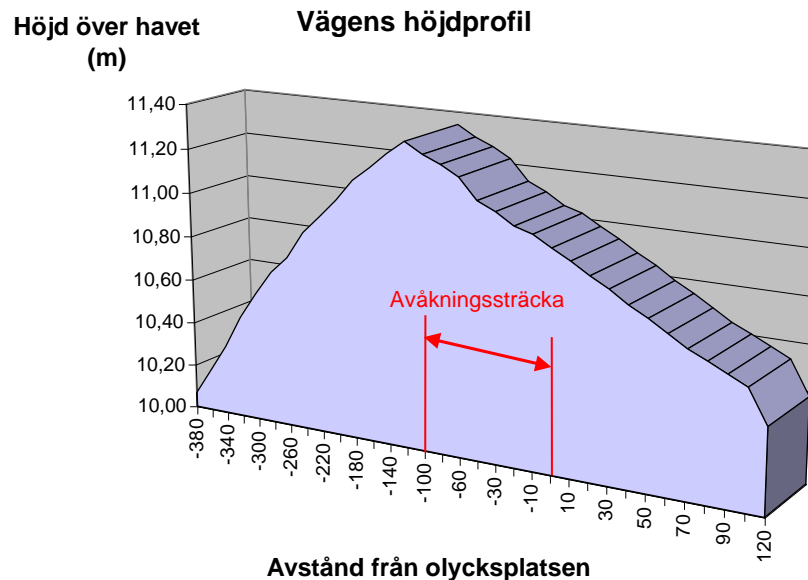
Vägens höjdprofil på det aktuella vägavsnittet framgår av nedanstående diagram.

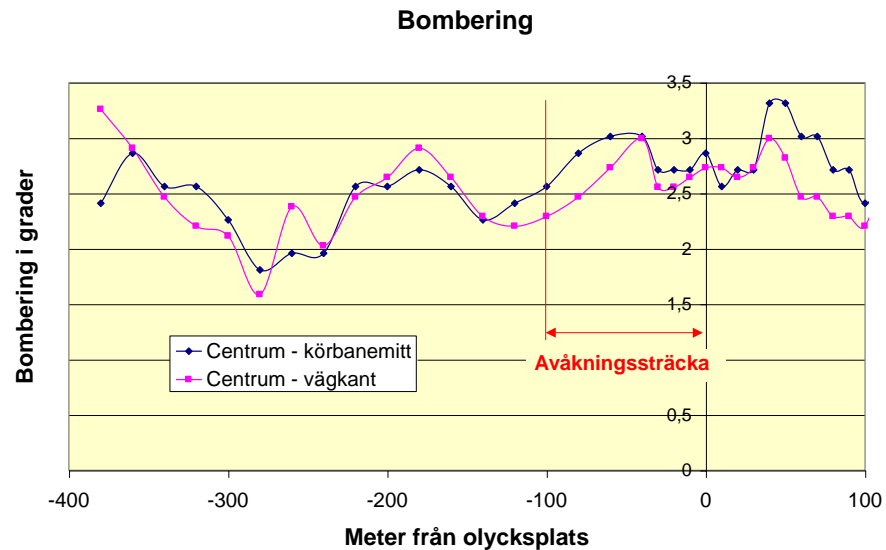
Den belagda vägytan är sammanlagt 13,0 meter bred. Begränsningslinjer för körfälten finns på var sida 3,8 meter från vägens mittlinje. Vid platsen för avåkningen fanns en ca 0,8 meter bred gräsremsa mellan beläggningkant och slänt. I nedanstående diagram har bomberingen (körbanans lutning) ritats upp för vägavsnittet före och efter olycksplatsen.

Vid tiden för olyckan var vägen täckt av ett ca 1–2 cm tjockt lager med blöt snö.

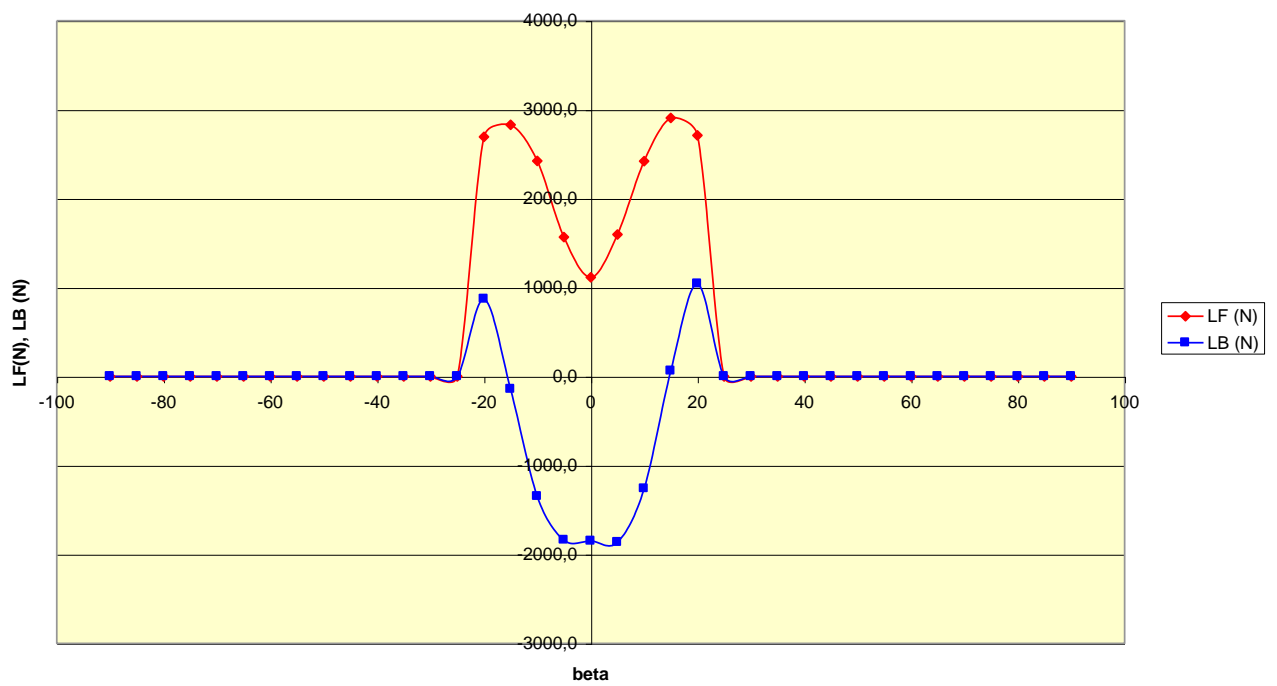
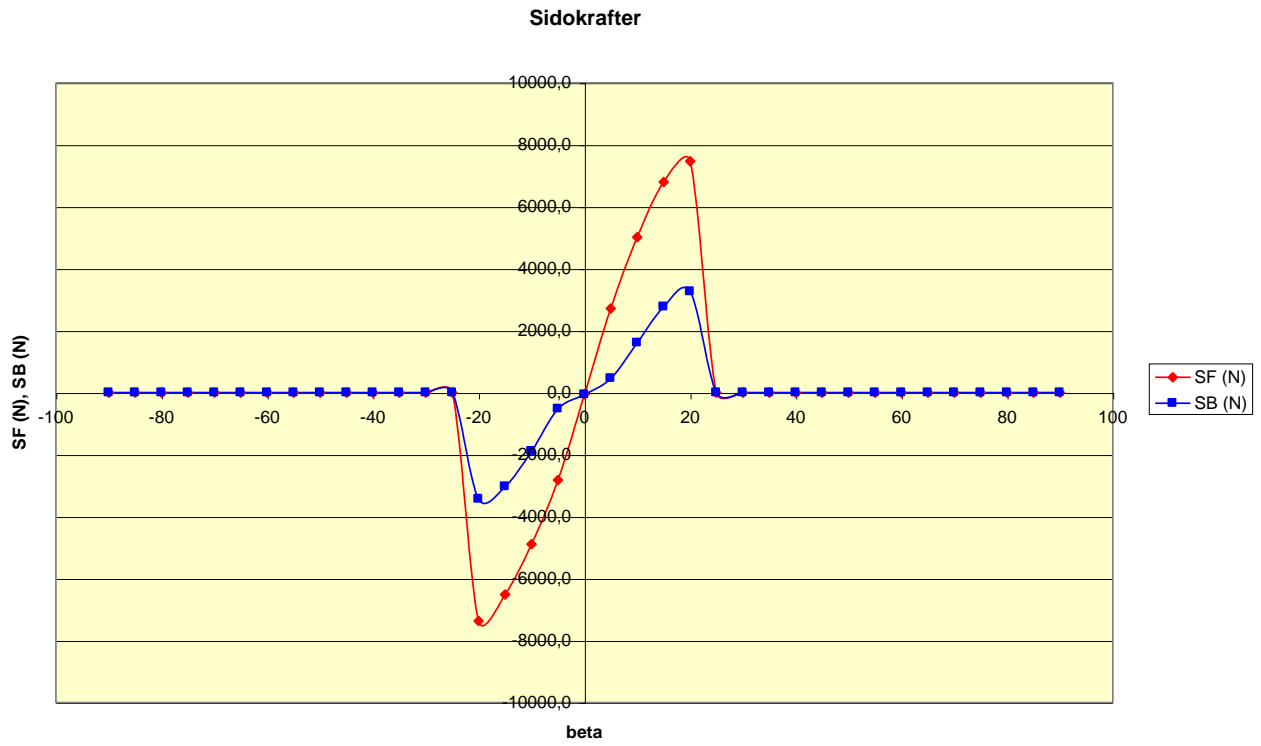
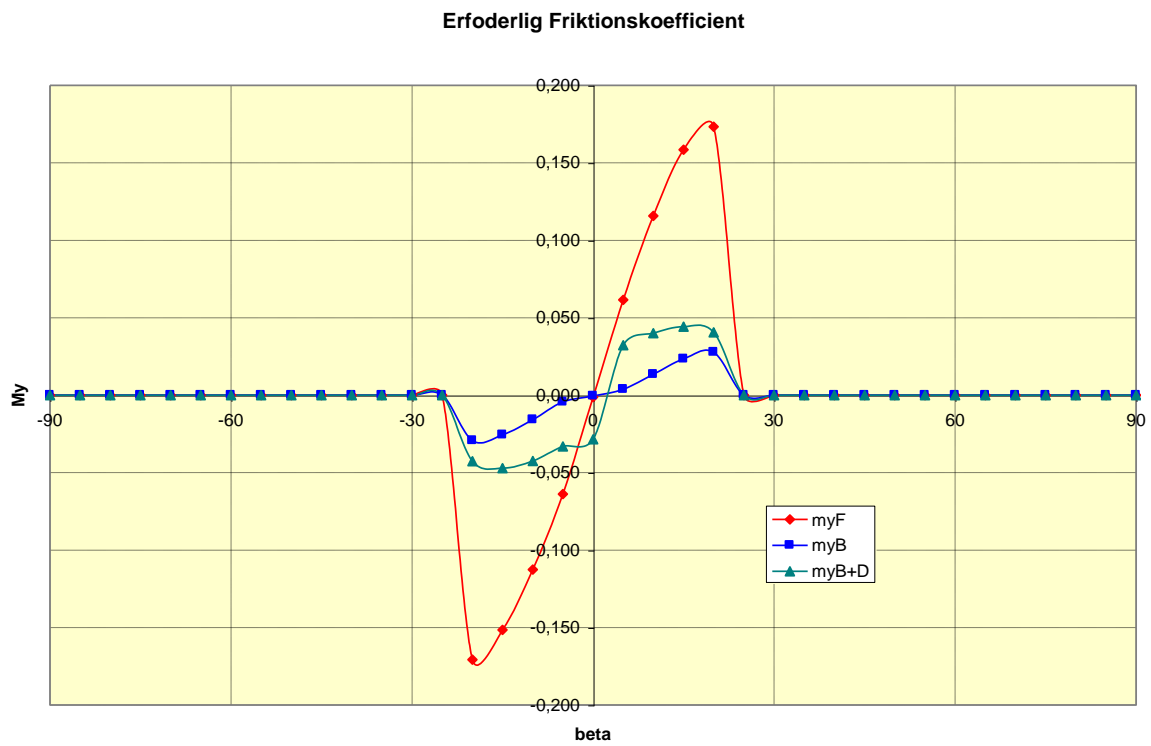
Körfall 2. Bussens hastighet = 90 km/h (25 m/s). Vindhastighet = 10 m/s

SMHI:s analys av vädersituationen tillsammans med vittnesuppgifter från platsen tyder på att hastigheten i vindbyarna uppgick till åtminstone 15 m/s. Vinden anblåste bussen från sidan vilket innebär att den resulterande vindriktningen mycket väl kan ha varit omkring 30 grader; en vindriktning som visat sig vara ogynnsam med avseende på oönskade aerodynamiska lyft- och sidokrafter. Enligt bussens färdskrivare var bussens hastighet före olyckan 90–94 km/h.
