Rapport RL 2003:08

***Tillbud med flygplanet G-FLTA
på Arvidsjaur flygplats, BD län
den 22 februari 2002***

Dnr L-006/02

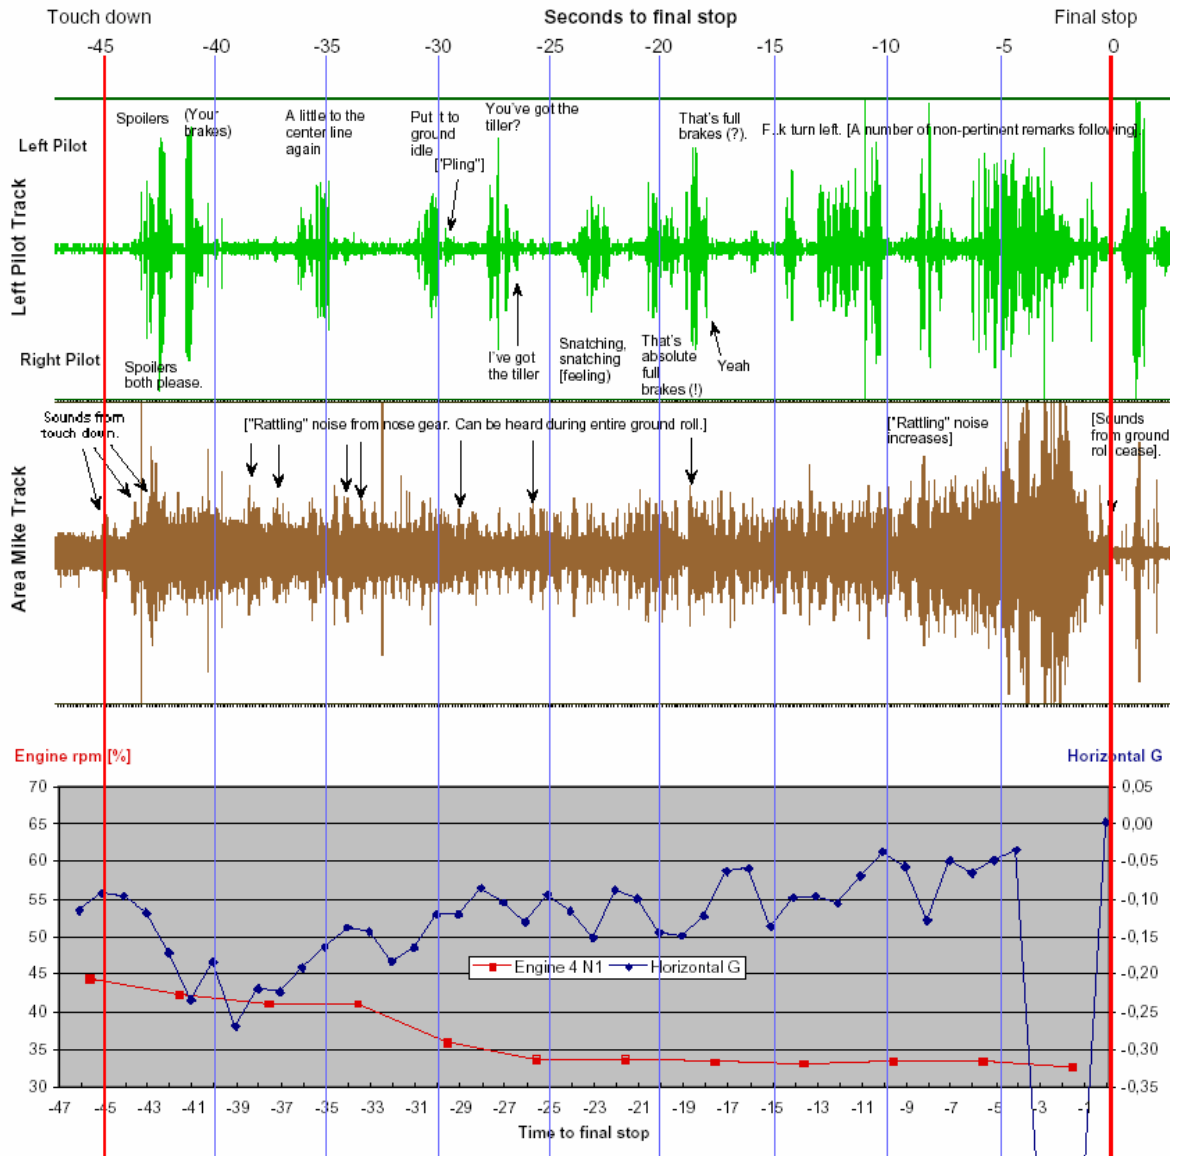
Flygplanets CVR sändes efter tillbudet till AAIB i England för avspelning. Ljud och samtal i förarkabinen under hela inflygningen har registrerats med god kvalitet från kl. 12:47. En utskrift av kommunikation har sammanställts i Bilaga 1. Från sättningen och utrullningen på banan har en illustration baserad på ett tid-amplitud diagram av CVR-ljudet med förarnas kommunikation inlagd gjorts - se nedan .
