**Rapport RL 2002:11**  
***Separationsunderskridande mellan***  
***flygplanen SE-KOL och SE-ISV***  
***vid Stockholm/Arlanda flygplats, AB län***  
***den 28 november 2001***

Dnr L-085/01

## Rapport RL 2002:11

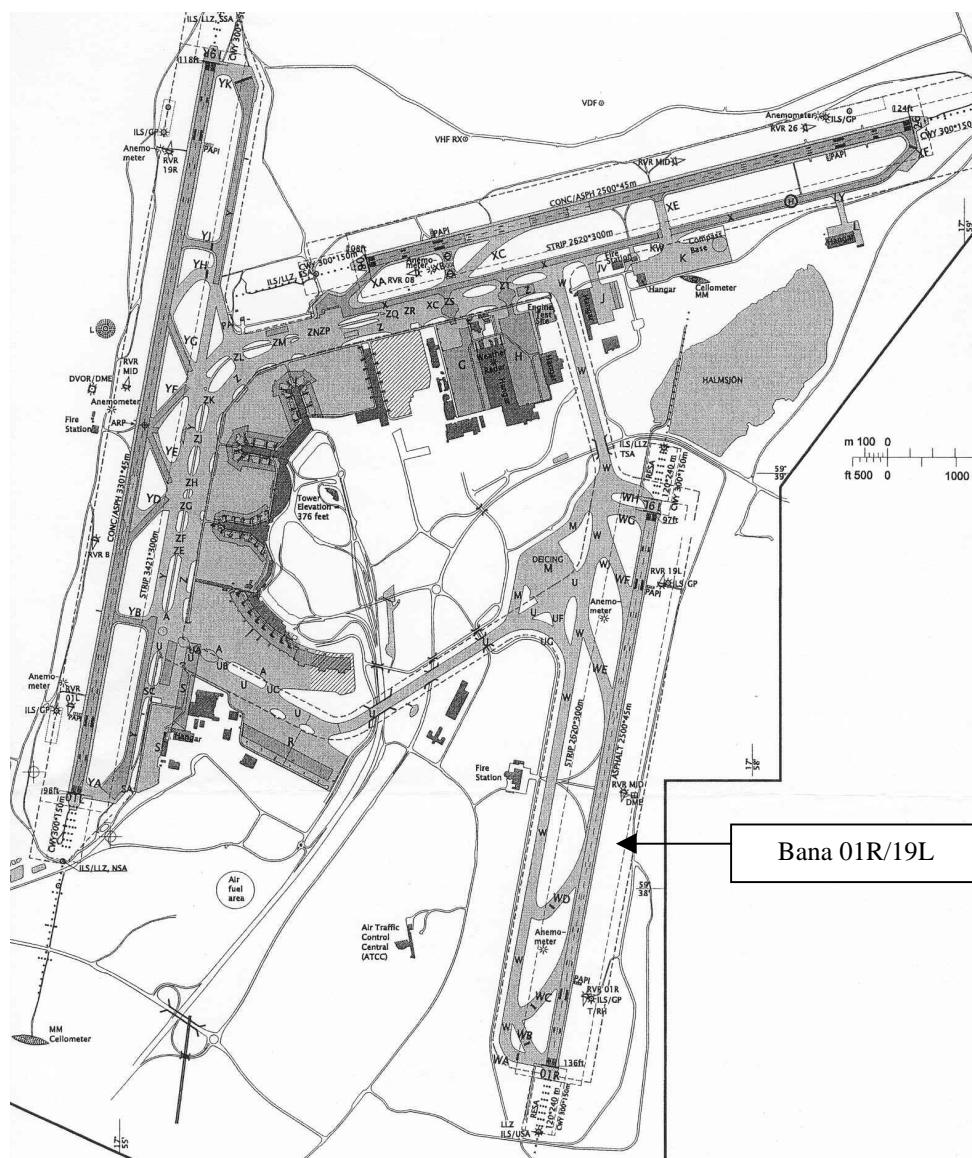
## 1.10 Flygfältsdata

Stockholm/Arlanda flygplats använde för den ordinarie flygtrafiken vid tillfället bana 08 för starter och bana 19R för landningar. Flygtrafiken leddes fortfarande från det gamla låga tornet.

På och runt den nya tredje banan pågick alltjämt nybyggnation och den och dess taxibanor låg därför inte inom flygplatsens manöverområde. På en kontrollerad flygplats utgörs manöverområdet vanligtvis av rullbanor och taxibanor. Däremot ingår normalt inte uppställningsplatser för flygplan och liknande ytor i manöverområdet.
