Rapport RL 2002:10
Olycka med flygplanet SE-EOL
NV Björkvik, D län
den 3 september 2001

Dnr L-070/01

<i>Luftfartyg; registrering, typ</i>	SE-EOL, Piper PA-28-140
<i>Klass, luftvärdighet</i>	Normal, gällande luftvärdighetsbevis
<i>Ägare/innehavare</i>	Enskild ägo
<i>Tidpunkt för händelsen</i>	2001-09-03, ca. kl. 16.00 i dagsljus <i>Anm.:</i> All tidsangivelse avser svensk sommartid (UTC + 2 timmar)
<i>Plats</i>	Ca 7,5 km NV om Björkvik, D län, (pos. 5853N 01624E; ca 10 m över havet)
<i>Typ av flygning</i>	Lågflygutbildning
<i>Väder</i>	Enligt SMHI:s analys: vind västlig, 5–10 knop, sikt > 10 km, moln 1-4/8 sc 2 000 fot, 5–8/8 sc 5 000–6 000 fot, temp./daggpunkt +17/+13 °C, QNH 1002 hPa
<i>Antal ombord; Instruktor</i>	1
<i>Förare</i>	1
<i>Personskador</i>	Båda omkomna
<i>Skador på luftfartyget</i>	Totalhaveri
<i>Andra skador</i>	Begränsade skador på marken
<i>Instruktionen</i>	
<i>Ålder, certifikat</i>	56 år, A
<i>Total flygtid</i>	>1 700 timmar
<i>Flygtid senaste 90 dagarna</i>	Okänt
<i>Antal landningar senaste 90 dagarna</i>	Okänt

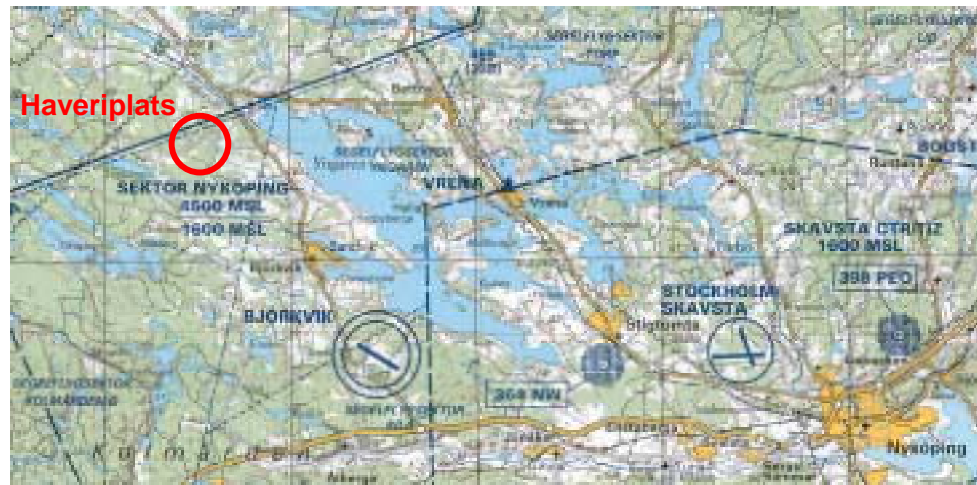
Flygplanet slog ner i en glänta, angränsande till en åker belägen i ett större skogsparti. Området ligger strax innanför gränsen till Östgöta terminalområde vars undersida har höjden 1 600 fot MSL (över havsytans medelnivå).

Markytan på nedslagsplatsen utgjordes av pinnmo bevuxen med enstaka lövträd. Skador på marken och på flygplanet tyder på att flygplanet slog ner i marken i en brant dykning och i rättvänt läge. Det kolliderade först med en liten upphöjning i marken varefter det stannade tvärt i ett dike. Propellersnitt i den mossliknande markytan tyder på att propellern roterade vid nedslaget. Nedslagskursen har uppskattats till ca 110°.

Ungefär 400 meter sydväst om nedslagsplatsen börjar en ca 1 000 meter lång plangjord åker i ost-västlig riktning. (Se ovanstående kartbild.)
