Rapport RL 2002:12

***Olycka med helikoptern SE-JGK
vid Sör-Mesjön, NV Örnsköldsvik, Y län,
den 6 januari 2001***

<i>Luftfartyg: registrering, typ</i>	SE-JGK , Aerospatiale AS 350 B2
<i>Klass/luftvärdighet</i>	Normal, gällande luftvärdighetsbevis
<i>Ägare/innehavare</i>	Air Lift Helicopter Sweden AB, Box 197, 824 24 Hudiksvall
<i>Tidpunkt för händelsen</i>	2001-01-06 kl. 14.35 i dagsljus <i>Anm:</i> All tidsangivelse avser svensk normaltid = UTC + 1 timme
<i>Plats</i>	Sör-Mesjön, NV Örnsköldsvik, Y län, (pos 6338N 01803E, ca 300 m över havet)
<i>Typ av flygning</i>	Bruksflygning/Kalkning
<i>Väder</i>	Enligt SMHI:s analys: vind omkring ost 5 knop, sikt 2–4 km i dis eller lätt snö, moln heltäckande stratus med höjd 100–300 fot, temp./daggpunkt –1/–1 °C, QNH 1003 hPa.
<i>Antal ombord: besättning</i>	1
<i>passagerare</i>	-
<i>Personskador</i>	Lindriga
<i>Skador på luftfartyget</i>	Totalhaveri
<i>Andra skador</i>	Begränsad skada på skog
<i>Föraren:</i>	
<i>ålder, certifikat</i>	48 år, BH
<i>total flygtid</i>	3 162 timmar, varav 535 timmar på flygplan och 2 627 timmar på helikopter, därav 2 130 timmar på typen

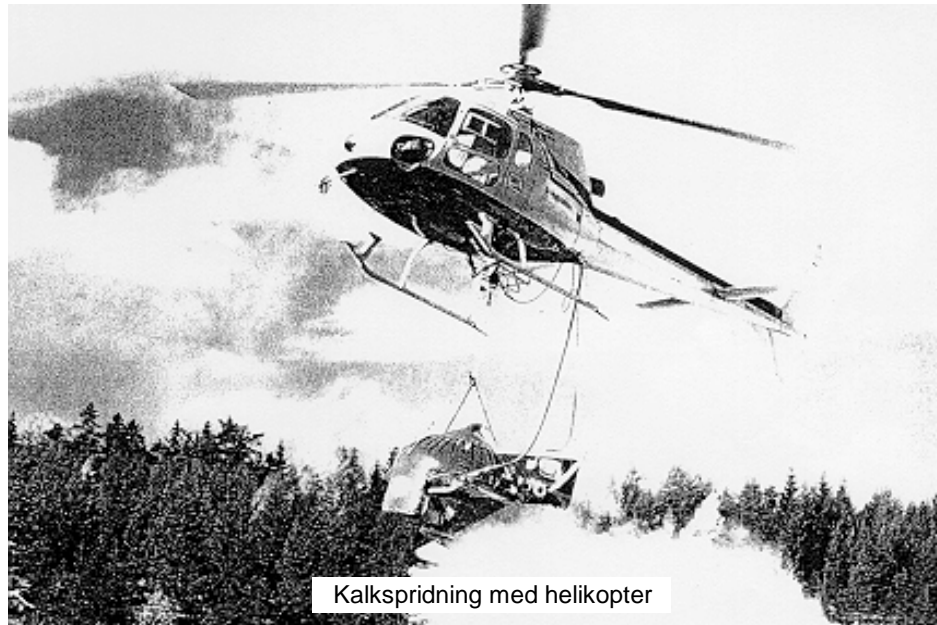
Kalkspridning med helikopter

Kalkbehållaren/spridaren har en cylindrisk form och är tillverkad i glasfiberarmerad plast. Den hänger under helikoptern i två vajrar, som är kopplade i helikopterns lastkrok under kabinen. Från förarkabinen kan föraren fjärrmanövrera behållarens bottenventil.
