## **Rapport RL 2003:19**

***Tillbud med en personbil och flygplanet  
OH-SAT på Stockholm/Arlanda flygplats,  
AB län, den 18 december 2001***

Dnr L-002/02

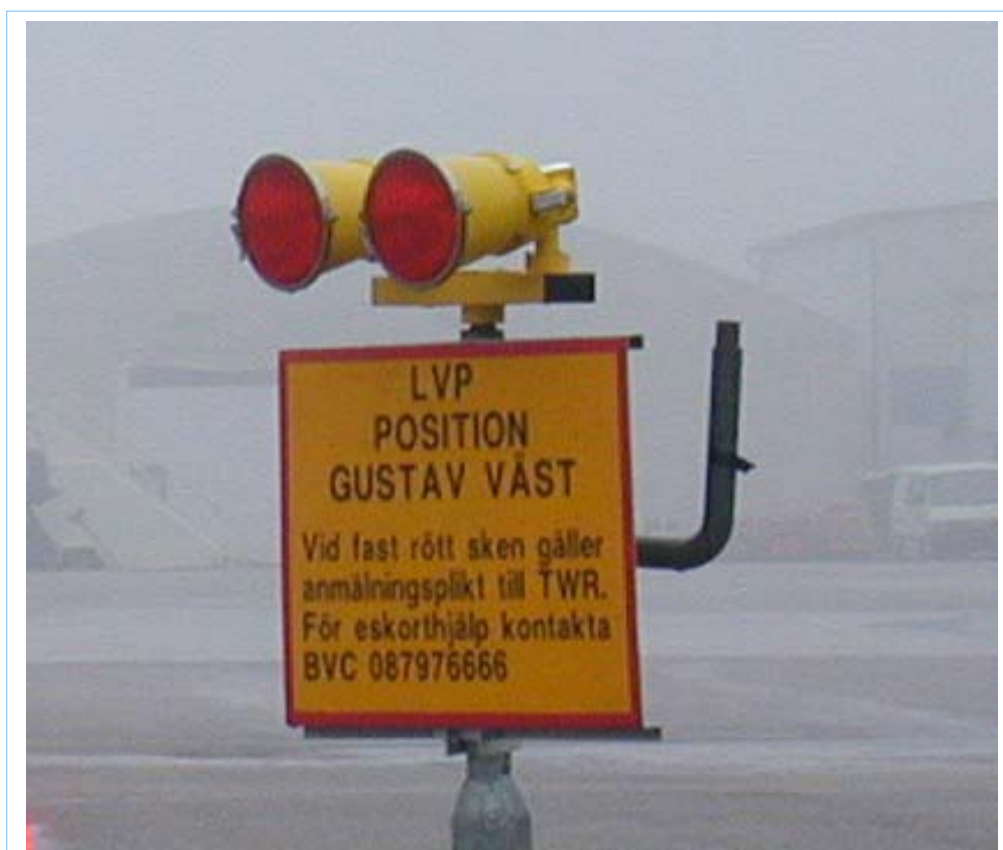
Vid dis eller dimma, när den horisontella sikten sjunkit under 600 meter, kan TWR besluta att LVP ska träda i kraft. Detta markeras genom att fast rött sken visas på de signalstolpar, med dubbla lampor, som finns uppsatta på var sida om berörda vägavsnitt.

**LVP-skyld med varningslampor**
