Rapport C 1999:30

**Olycka med flygplanet SE-GDE
den 17 november 1998, nordost
om sjön Skundern ca 5 km norr
om Malmköping, D län**

L-117/98

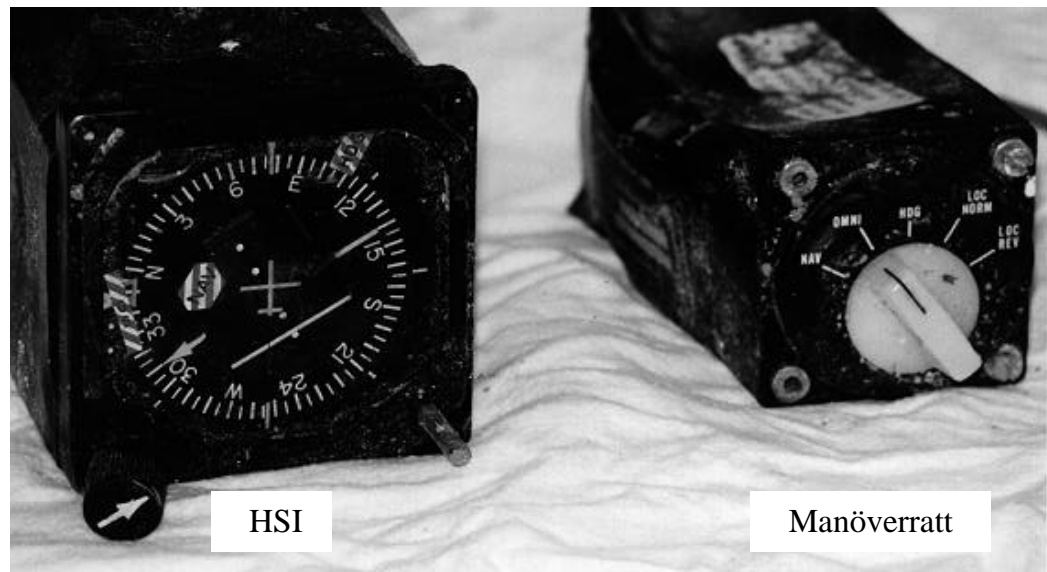
Flygplanets autopilotssystem kan kontrollera flygplanets läge i rollplanet. Med systemet kan föraren styra flygplanet manuellt med en ratt på instrumentbrädan. Systemet har även en navigeringsdel som är kopplad till flygplanets HSI¹³ för automatisk styrning i en bestämd kurs. Navigeringsdelen kan även kopplas till flygplanets VOR/LLZ -mottagare för automatisk styrning utefter en bestämd radial eller inflygningsbana. Navigeringsdelen har en manöverratt med fem lägen.
