Slutrapport RS 2022:08

Mycket allvarlig sjöolycka med en arbetsbåt i Gubbseleforsen, Västerbottens län, den 2 november 2021

Diarienum S-279/21

2022-11-21

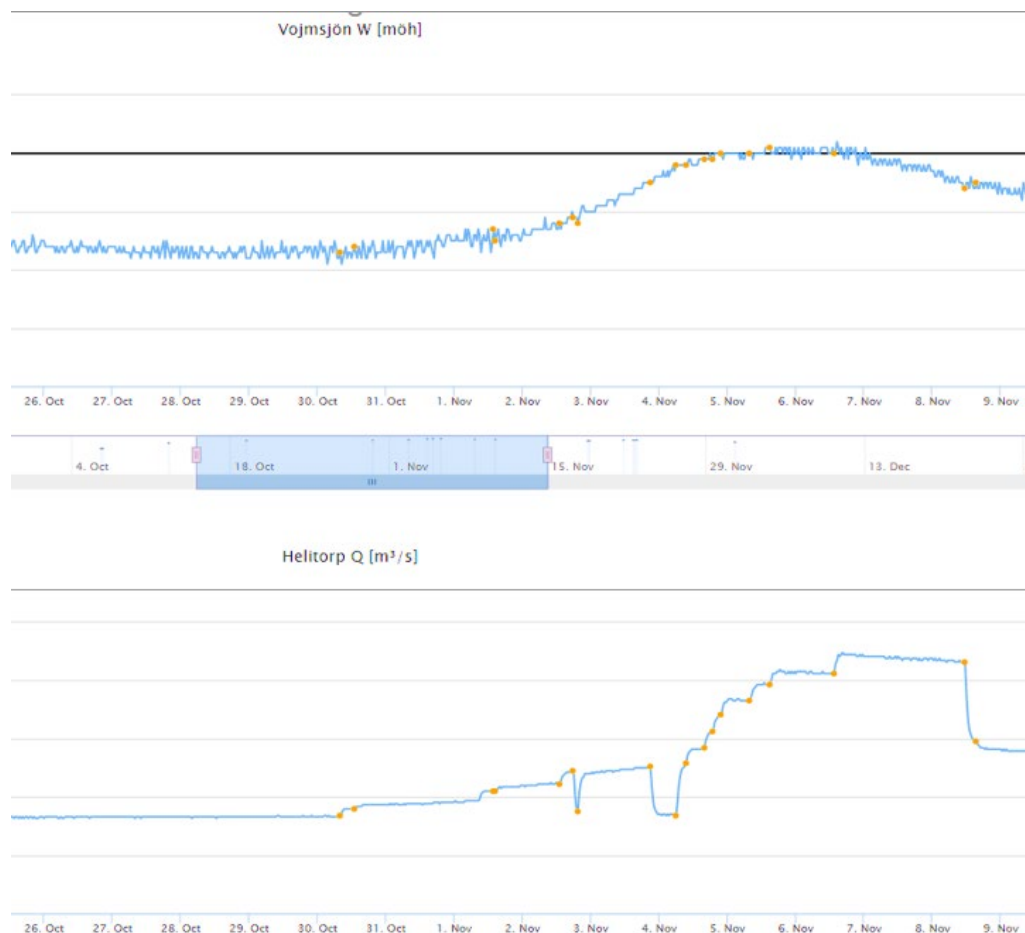
Figur 7. Diagram över vattenståndet i Vojmsjön samt flödet i Vojmån vid kraftstationen Helitorp. Bild från Vattenregleringsföretagen.

Vattennivån i Vojmsjön låg på 416,8 meter över havet veckan före händelsen. Den 5 november uppmättes vattennivån till 417,0 meter över havet, vilket är det maximala tillåtna. Avtappning från Vojmsjön genomfördes för att hålla vattennivån inom tillåtna gränser.

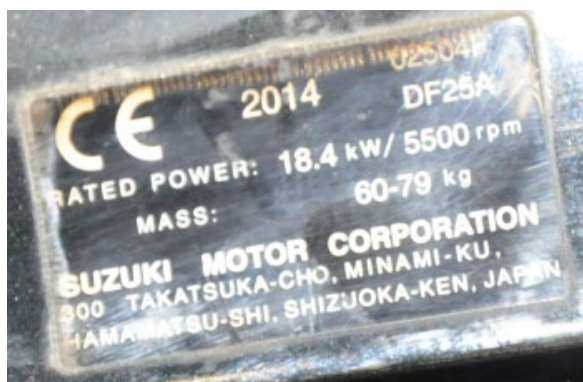
Motorn var en fyrtakts bensinmotor av märket Suzuki med elektrisk start och vägde cirka 70 kg. Den hade enligt däcksmän varit mycket pålitlig och utan några problem och upplevdes därför av Aqua Support som trygg att använda på ån.

Figur10. Typskylten på utombordsmotorn.

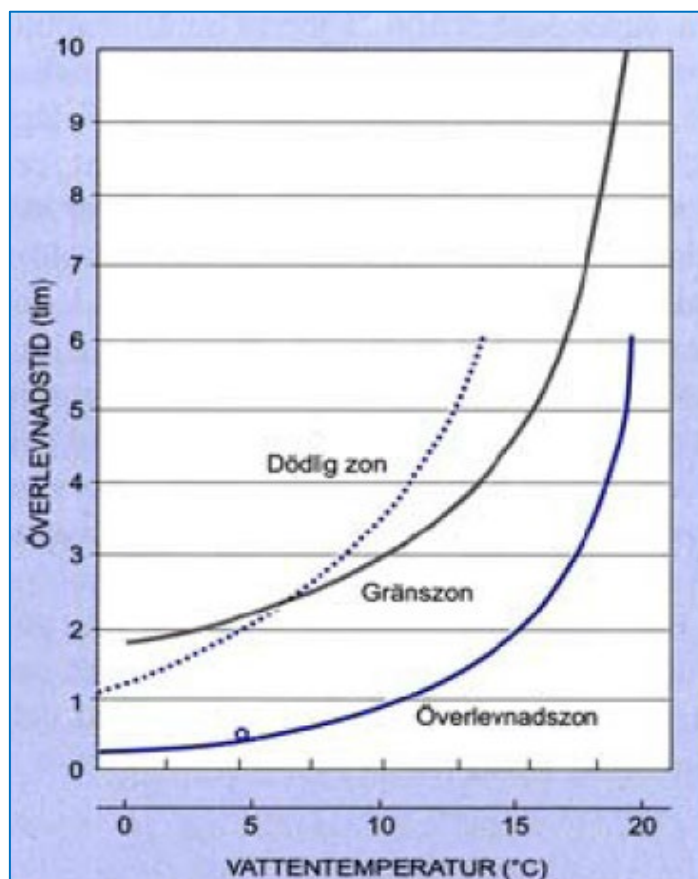
Figur 11 visar ett diagram som beskriver relationen mellan vattentemperatur och överlevnad där tidsfasen delas in i tre zoner. Zonen under den heldragna blå linjen representerar säker överlevnad. Därefter inträder en gränsszon mellan den heldragna blå linjen och den prickade linjen i vilken 50 procent av personerna kan förväntas förlora medvetandet, vilket ofta leder till drunkning. Slutligen finns det en dödlig zon ovanför den prickade linjen vid vilken ingen överlevnad alls kan förväntas. Den heldragna svarta linjen förutsäger 50 procent överlevnad enbart på grund av hypotermi.

Diagrammet ger en vägledning om hur lång överlevnadstiden i vatten är vid skilda temperaturer, men förekomsten av vågor, vind, strömmar och kroppsskador kan minska dessa tider avsevärt. Det kan även vara stora individuella skillnader mellan olika personer.

Figur 11. Relation mellan vattentemperatur och överlevnad – Molnar 1946; Hayward 1975, 1984. Källa: Socialstyrelsen: Hypotermi, Kylskador, Drunkningstillbud i kallt vatten.
