Slutrapport RL 2021:10

**Olycka på Skövde flygplats, Västra
Götalands län, den 19 december 2020 med
flygplanet SE-MDN av modellen Cessna
172N, opererat av Skövde Motorflygklubb.**

Diariernr L-97/20

2021-12-15

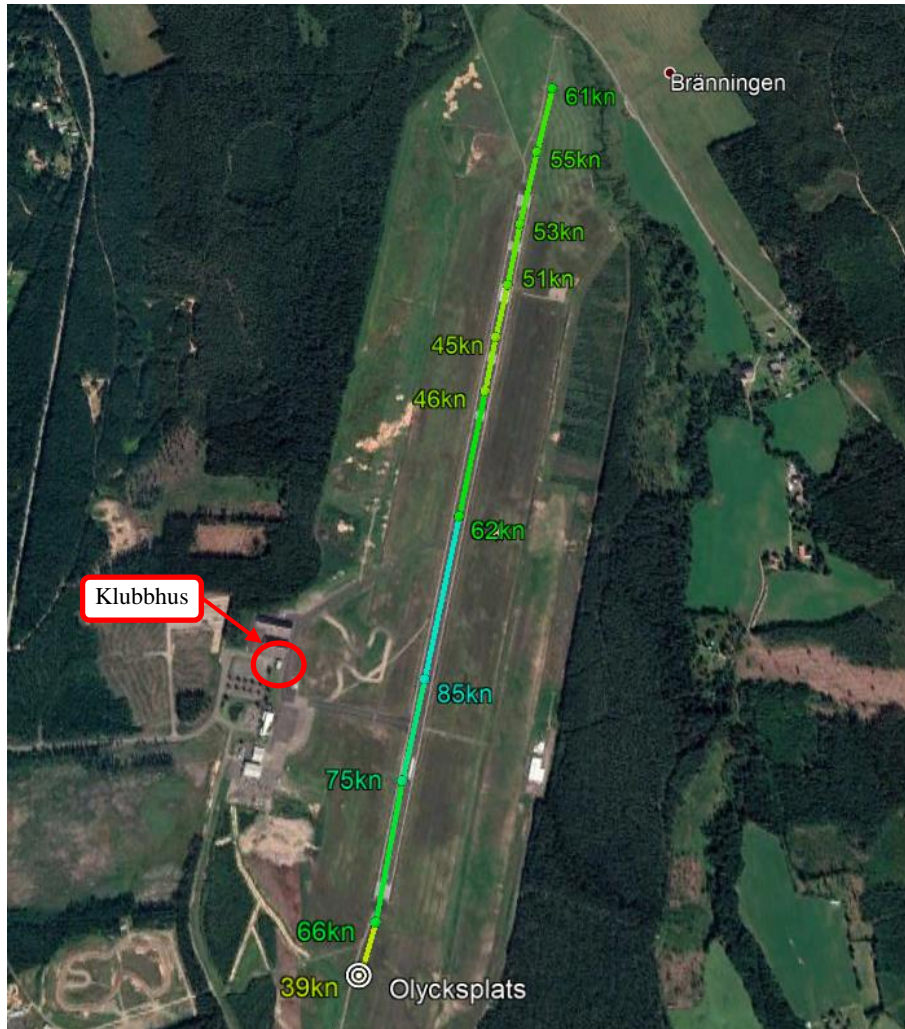
Flygningen registrerades med hjälp av MLAT (Multilateration) data som Flightradar24 inhämtat, beräknat och presenterat på sin webbsida. Haverikommissionen har hämtat data från Flightradar24 och illustrerar landningen och den avbrutna starten i figur 7.

Figur 7. Landningen följt av den avbrutna starten. Varje punkt representerar medelhastigheten (färdhastigheten över marken) beräknad från föregående punkt. Bild: Google Earth med markeringar infogade av SHK.

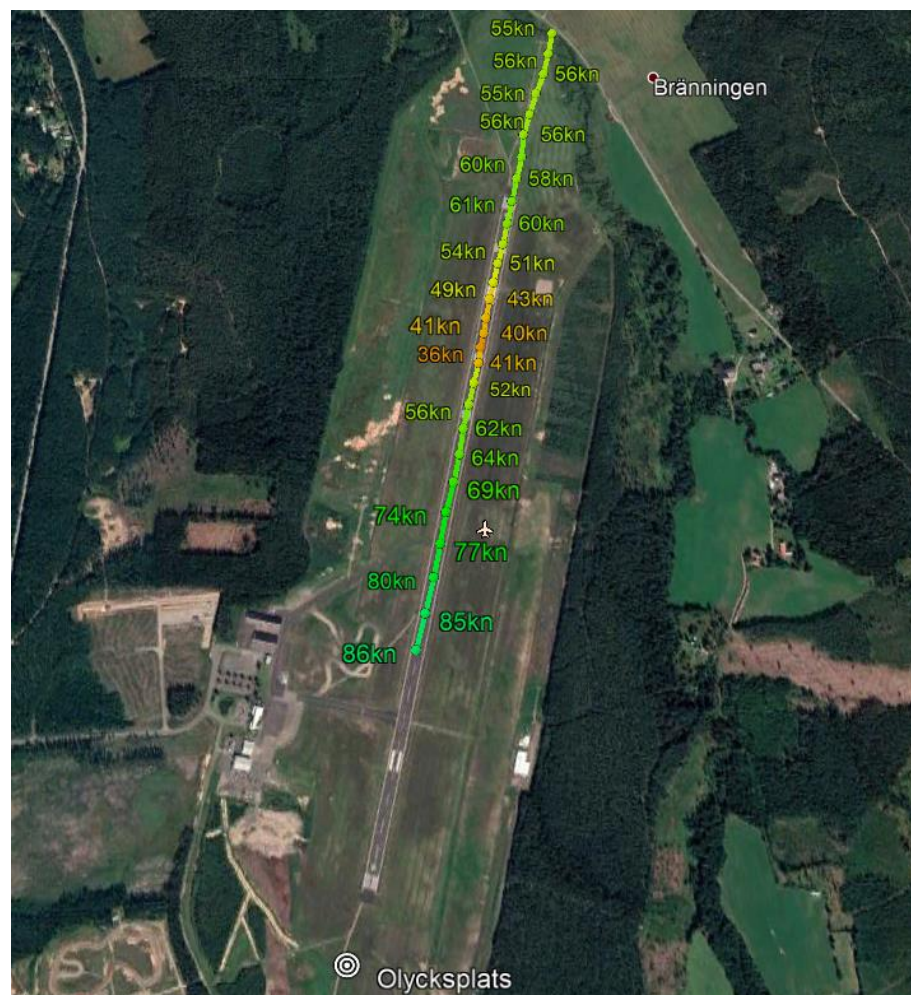
Skolchefen hade en smartphone med en inbyggd GPS som registrerade och spelade in flygningen med applikationen Garmin Pilot. Registreringarna spelades in med en frekvens av en halv hertz (en gång varannan sekund). Inspelningen började när flygplanet startade första gången från bana 19 klockan 10.28.23 och avslutades automatiskt klockan 11.55.18. När inspelningen avslutades hade flygplanet 587 meter kvar av bana 19.

Figur 8. Landningen följd av den avbrutna starten. Varje punkt representerar hastigheten över marken vid varje avläsning. Markeringar infogade av SHK. Bild: Google Earth.

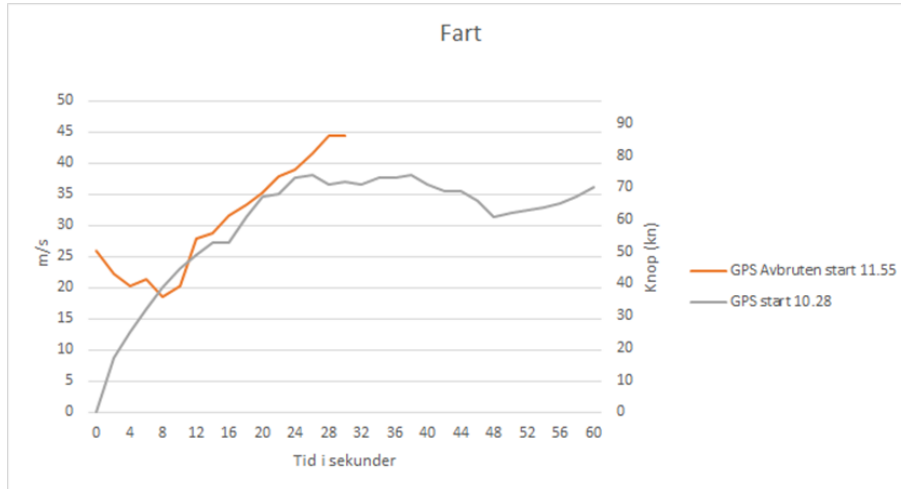
I figur 9 illustreras hastighetsförändringen över tid för starten klockan 10.28 och den avbrutna starten klockan 11.55. Kurvorna är justerade för att uppnå gemensam hastighet vid pådraget för respektive start. Färdhastigheten representerar hastigheten över marken vid varje avläsning.

Figur 9. GPS-data. Färdhastigheten representerar hastigheten över marken vid varje avläsning. Den grå linjen visar den första starten. Den orangefärgade linjen visar den avbrutna starten.

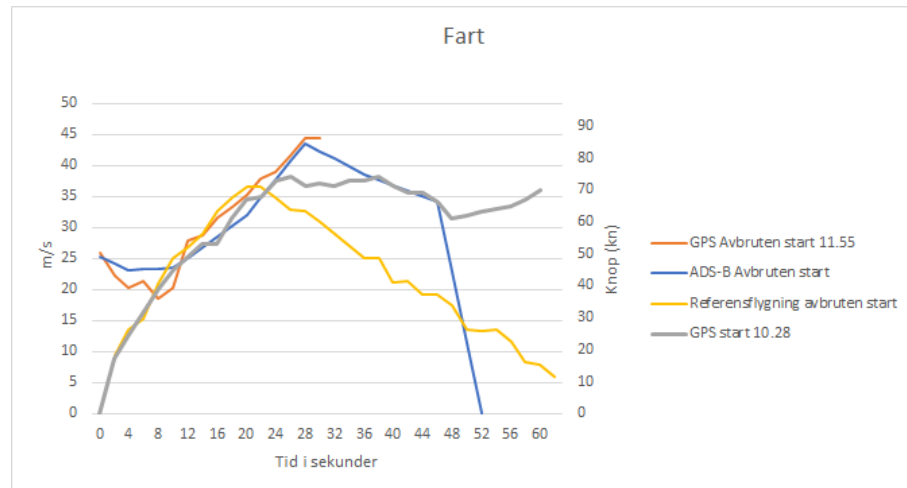
Figur 18. Sammanfogad data från Flightradar24, GPS-data och referensflygning (GPS). Varje punkt representerar medelhastigheten (hastigheten över marken) beräknad från föregående punkt för data från Flightradar24. För GPS-data och referensflygningsdata representerar varje punkt färdhastigheten över marken vid varje avläsning.

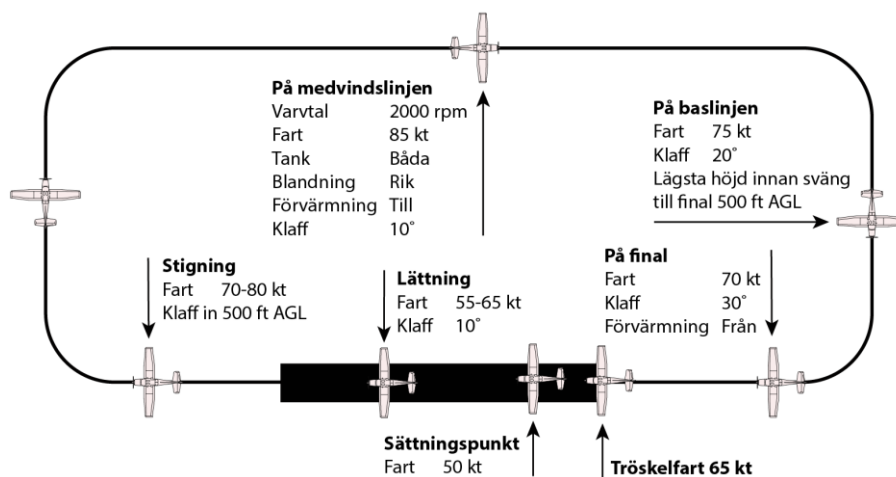
Figur 20. Start och landning, normalförfarande Cessna 172N.

Vid intervjuer med ombordvarande vid olyckan har följande framkommit för hur ett startförfarande hanteras i flygskolan. Först utsågs en avdragspunkt. Bromsarna släpptes och gaspådraget initierades mjukt. Flygplanet accelererar och lättar när det är redo. Efter lättningen fortsätter flygningen i 75 knop.

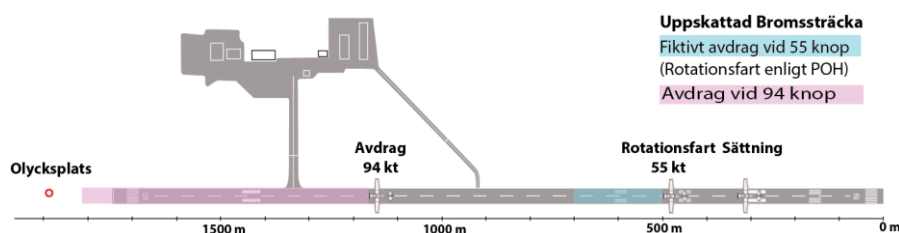
I figuren nedan åskådliggörs hur bromssträckans längd påverkades av hastigheten vid avdrag. Den blå markeringen visar bromssträckan vid rotationsfart 55 knop och den röda markeringen visar bromssträckan vid 94 knop vilket den indikerade farten har uppskattats till när starten avbröts vid olycksflygningen. De presenterade farterna är uppskattade utifrån GPS-data från olyckstillfället där punkterna representerar färdhastigheten över marken. Farterna har därefter justerats med rapporterad motvind för att presentera indikerad fart.

Figur 21. Effekten av bromssträcka vid avdrag i olika farter. Flygplanssymbolerna är inte skalenliga.

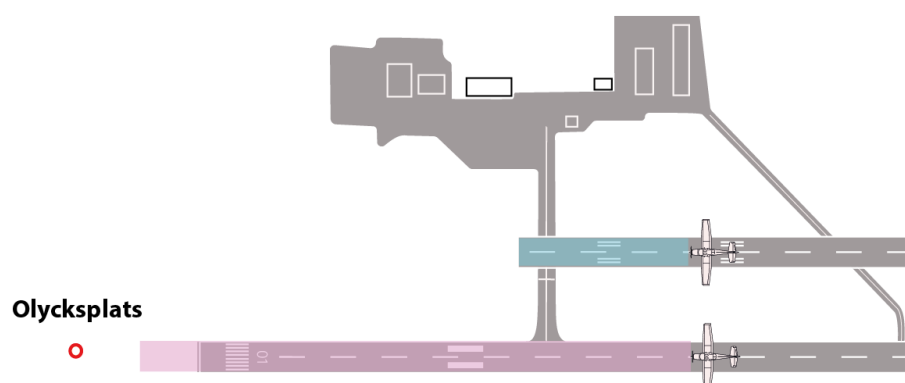
Vid händelsen hade flygplanet hög fart. Ingen av de ombordvarande tittade på fartmätaren. Instruktörens beslut att avbryta starten saknade därför en primär parameter (fart) för att kunna förutse bromssträckan. Andra faktorer som påverkar bromssträckan blev också mer framträdande på grund av den höga farten. Exempel på detta är den aerodynamiska påverkan på flygplanet och hjulens kontakt mot underlaget.

I figur 23 illustreras den bromssträcka som behövs vid en avbruten start i olika farter vid den ungefärliga punkten där instruktören avbröt starten. Den blå markeringen är den beräknade bromssträckan utifrån flyghandbokens landningssträcka i landningsfart. Den röda markeringen är haverikommissionens beräkning av bromssträckan vid den fart som flygplanet hade när starten avbröts. Om instruktören hade en uppfattning som liknade den blå markeringen fanns det ingen anledning för honom att tro att bromssträckan inte skulle räcka till.

Figur 23. Avdrag vid den ungefärliga punkten på banan där instruktören avbröt starten. Illustration av bromssträcka beroende på flygplanets fart enligt stycket ovan.
