Slutrapport RL 2021:06

**Olycka på Linköping/Saab flygplats,
Östergötlands län, den 26 september 2020
med flygplanet SE-CXN av modellen
Cessna-180D, opererat av en privatperson**

Diariernr L-83/20

2021-06-10

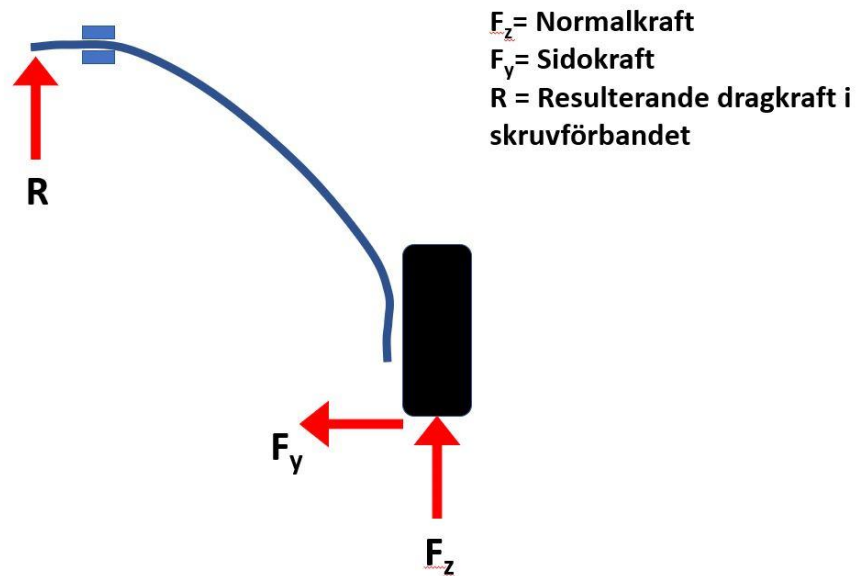
I normala fall finns inga större dragbelastningar på skruvförbandet under start och landning. Men vid en *ground loop* uppstår en sidobelastning på landstället som ger upphov till en dragkraft i skruvförbandet, dvs. i en riktning motsatt den som konstruktionen är avsedd att utsättas för vid normal användning (se figur 5). Se vidare avsnitt 1.16.4 för beräkningar av krafterna vid en *ground loop*.

Figur 5. Principiell bild som visar krafterna på landstället vid en *ground loop*.

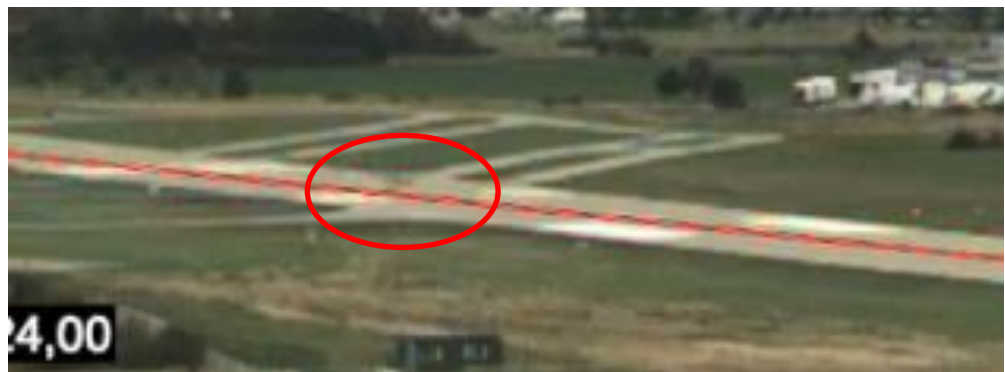
Figur 11. Flygplanets uppskattade initiala sättningspunkt. Mittlinjen och cirkeln infogade av haverikommissionen. Källa: Sundsvall RTC.

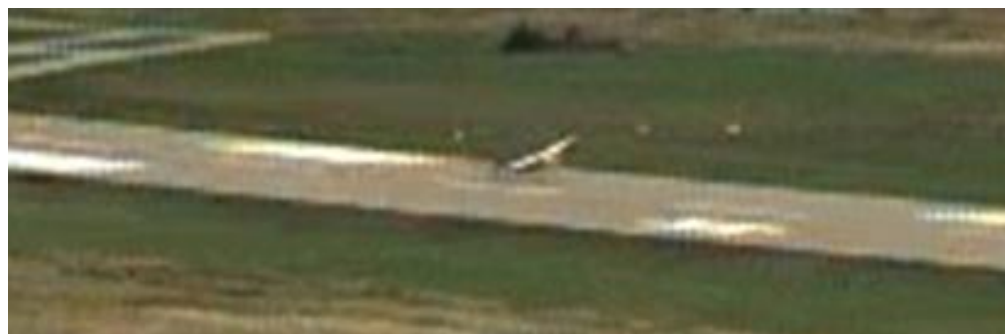
Figur 12. Vänster vingen lyfts och ground-loop förloppet börjar. Källa: Sundsvall RTC.

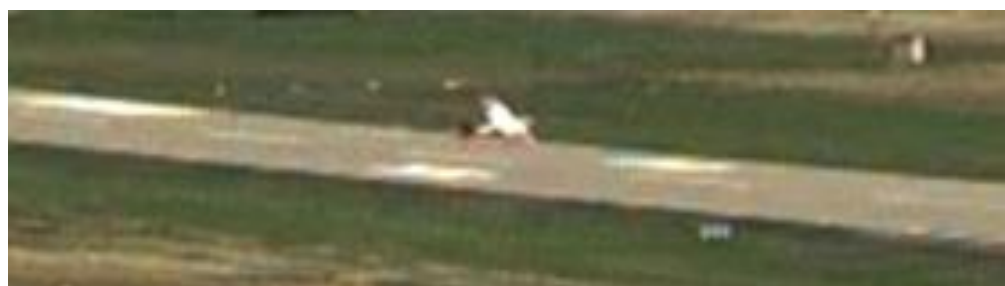
Figur 13. Flygplanet lämnar den belagda ytan. Källa: Sundsvall RTC.

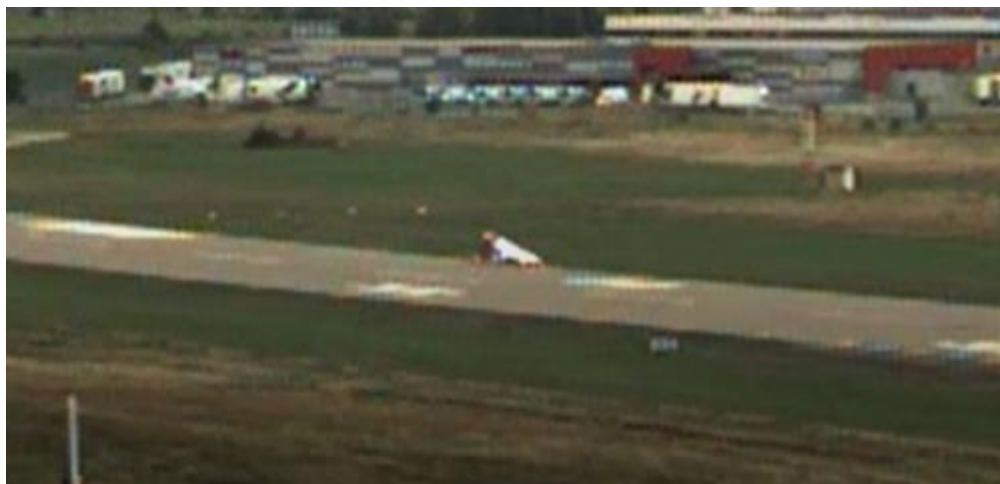
Figur 14. Flygplanet stannar med huvudhjulen utanför den belagda ytan och högervingen har kontakt med marken. Källa: Sundsvall RTC.
