## *Slutrapport RL 2021:07*

**Allvarligt tillbud till kollision på  
Kristianstad flygplats, Skåne län, den  
16 augusti 2020 mellan flygplanet  
SE-KKD av modellen DHC-2 Mk. III och  
flygplanet SE-KVT av modellen Piper  
PA-28-161.**

Diariernr L-85/20

2021-06-30

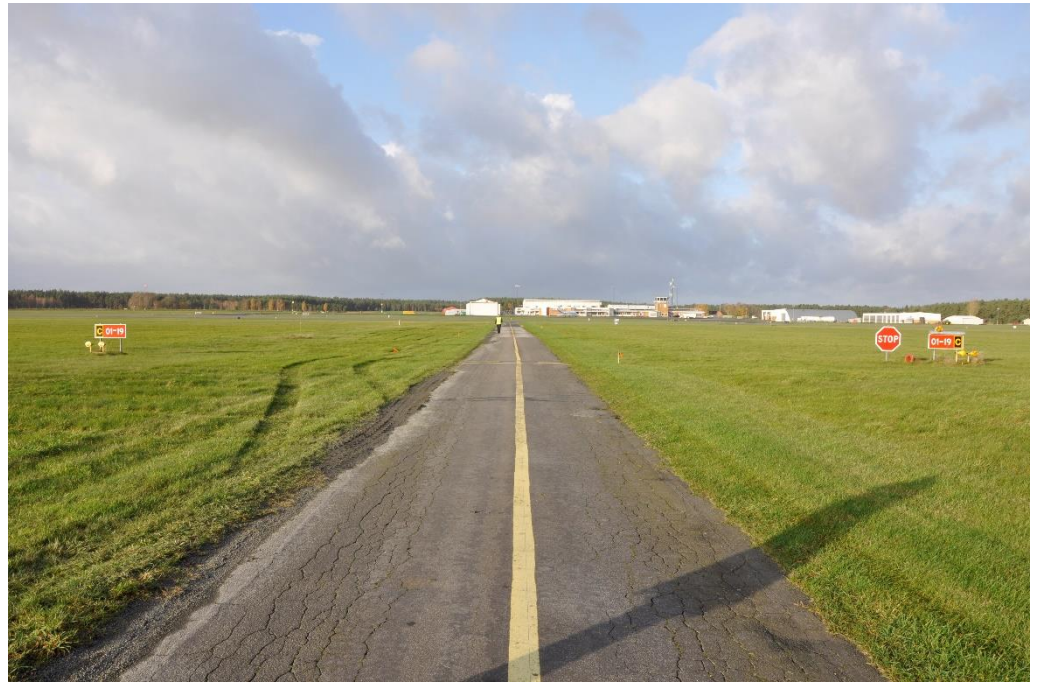
Figur 12. Taxibana C i riktning öster mot bana 01/19.

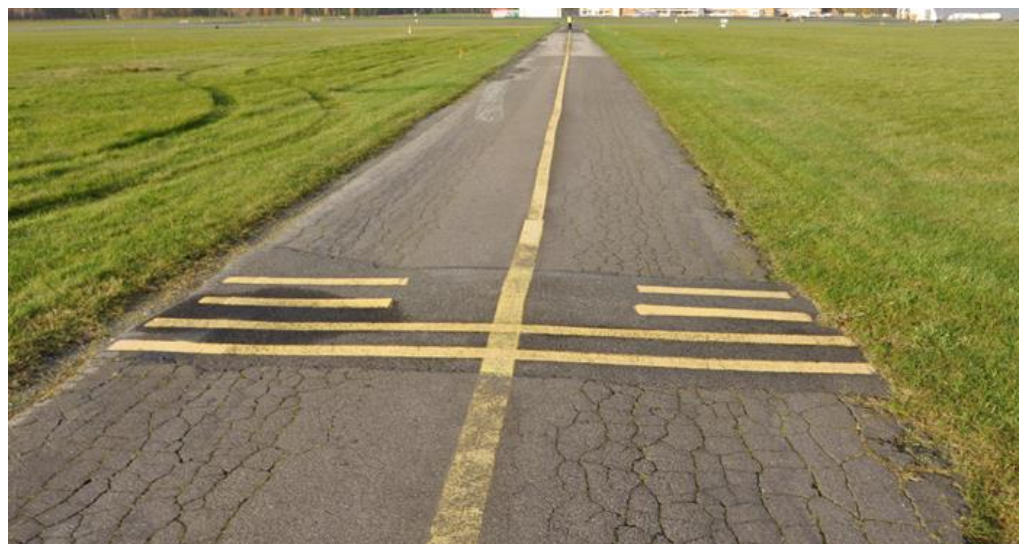
Figur 13. Målad väntplatsmarkering.

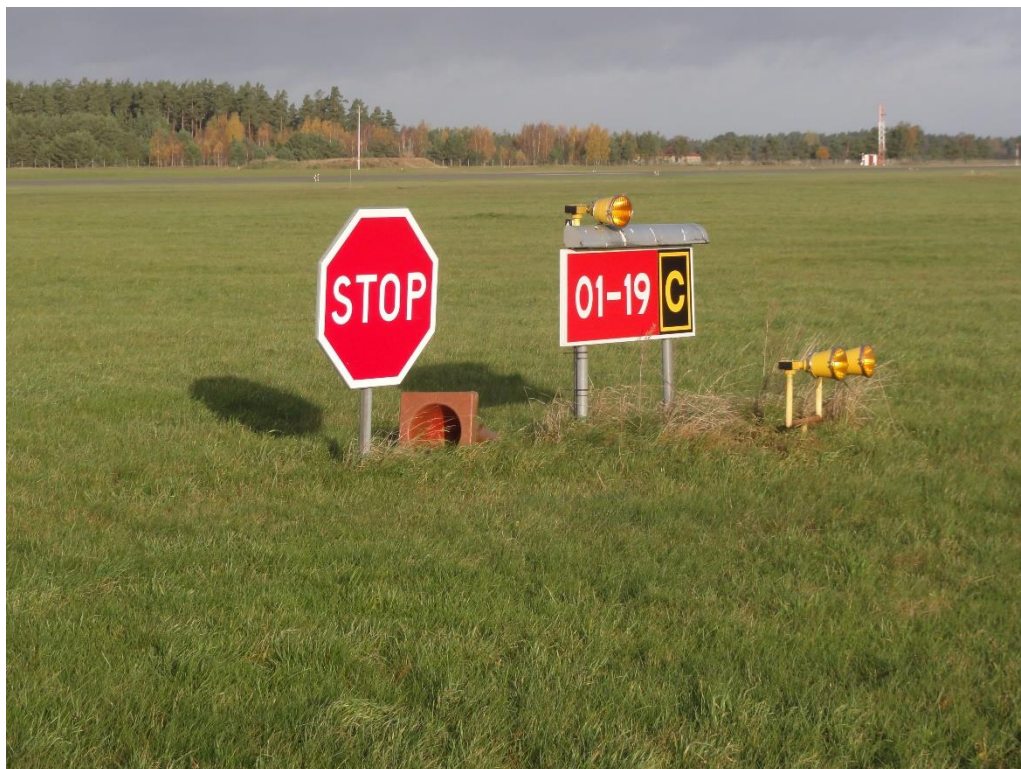
På taxibanan finns en väntplats<sup>12</sup>. Den är placerad 180 meter före banan. Väntplatsen är markerad med målad väntplatsmarkering och på båda sidorna av taxibanan finns påbudsskyltar samt varningsljus för bana i användning s.k. Runway Guard Lights (RGL) (se figur 14). Varningsljusen är endast aktiva när flygplatsen är kontrollerad.

Figur 14. Påbudsskylt och varningsljus vid väntplatsen. (STOP-skylden gäller endast fordons-  
trafik).

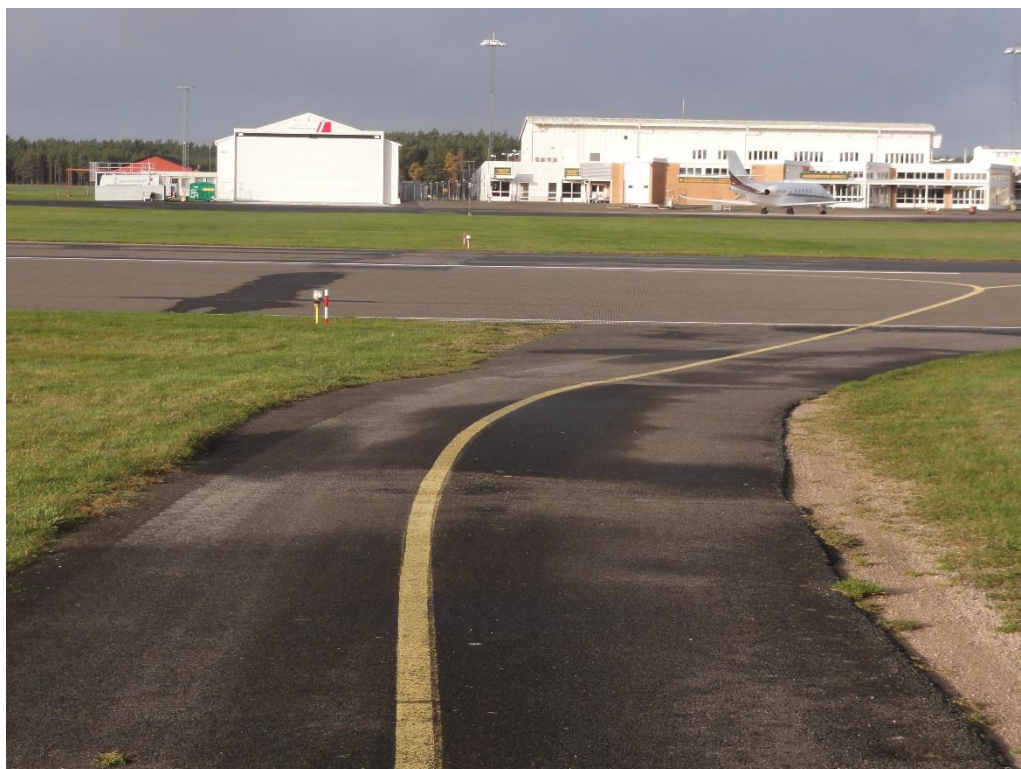
Taxibanan svänger lätt i riktning mot bana 19 vid anslutningen (se figur 15).

Figur 15. Taxibana C har en kurva i riktning mot bana 19 vid anslutningen.
