# RAPPORT LUFTFART 2021/12

***Luftfartsulykke i Skäckerfjällen,  
Jämtlands län i Sverige, 24. juli 2018 med  
Robinson R44 II, LN-OAL operert av  
Midtnorsk Helikopterservice AS***

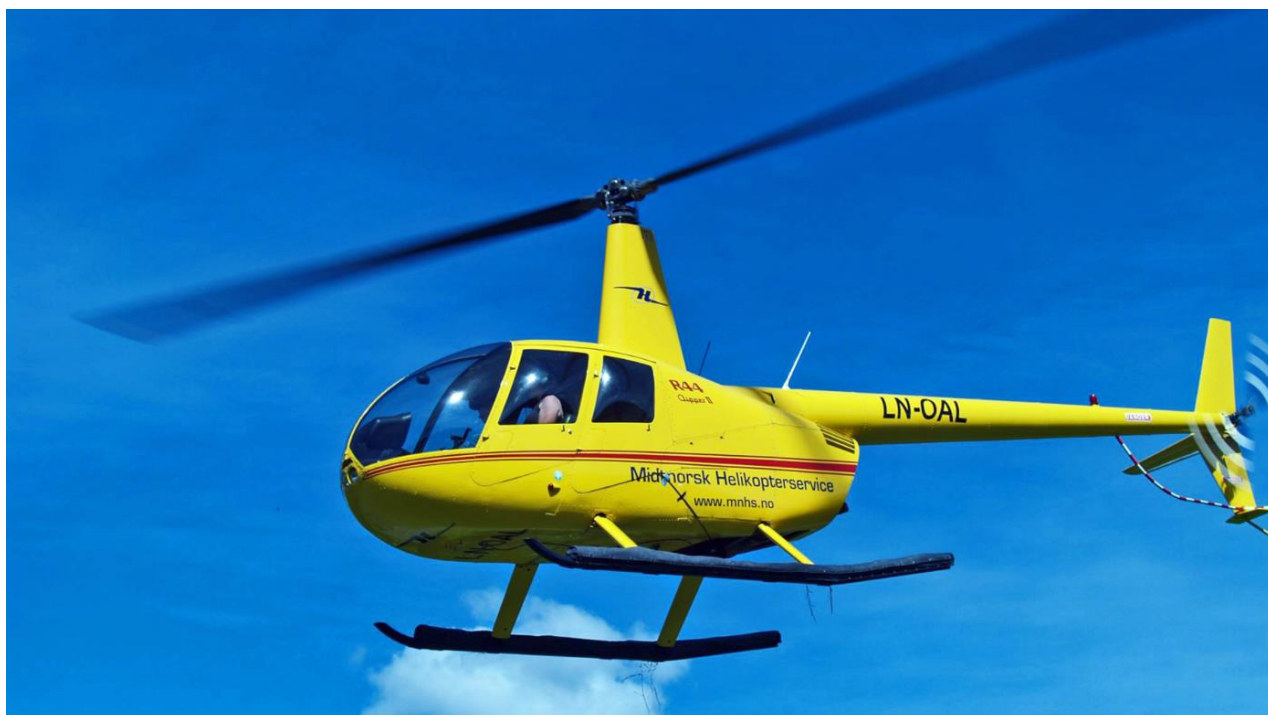
Figur 3: LN-OAL. Foto: Midtnorsk Helikopterservice AS

LN-OAL, med serienummer 11239 og produksjonsår 2006, ble innført i Norges luftfartøyregister 12. juni 2006. LN-OAL var en såkalt Clipper II-versjon med innsprøytingsmotor og oppblåsbare flottører (pop-out floats) på understellet. Figur 3 viser helikopteret før ulykken. Helikopteret hadde gyldig luftdyktighetsbevis, utstedt 20. august 2008. Det hadde Airworthiness Review Certificate
