Slutrapport RM 2021:01

Allvarligt tillbud över norra Vänern den 17 december 2020 med ett flygplan av modellen JAS 39 C Gripen, opererat av Försvarmakten.

Diariernr M-20/20

2021-12-16

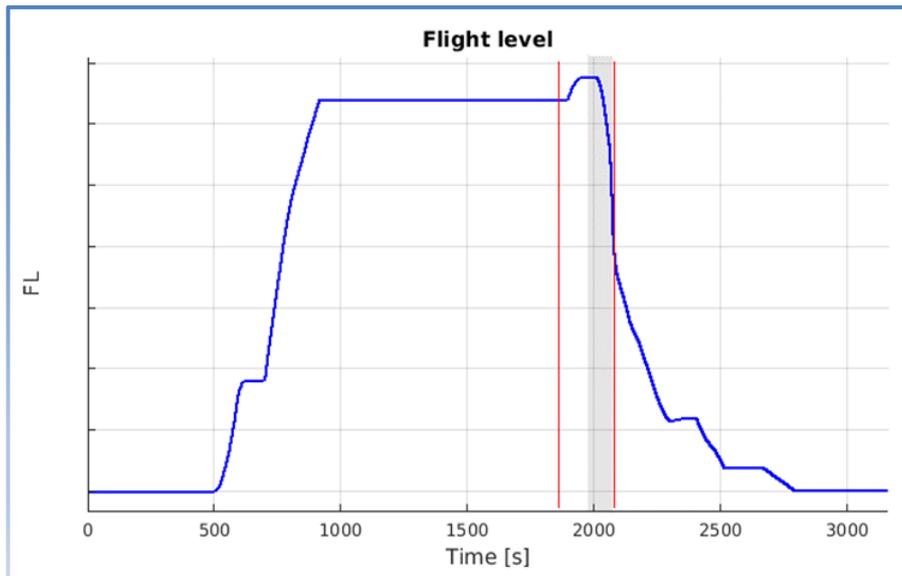
Figur 13. Hela flygningen med höjdprofil beskriven i blå färg. Markerat område där händelsen inträffat samt tiden för felvarningar. Källa: Saab AB.

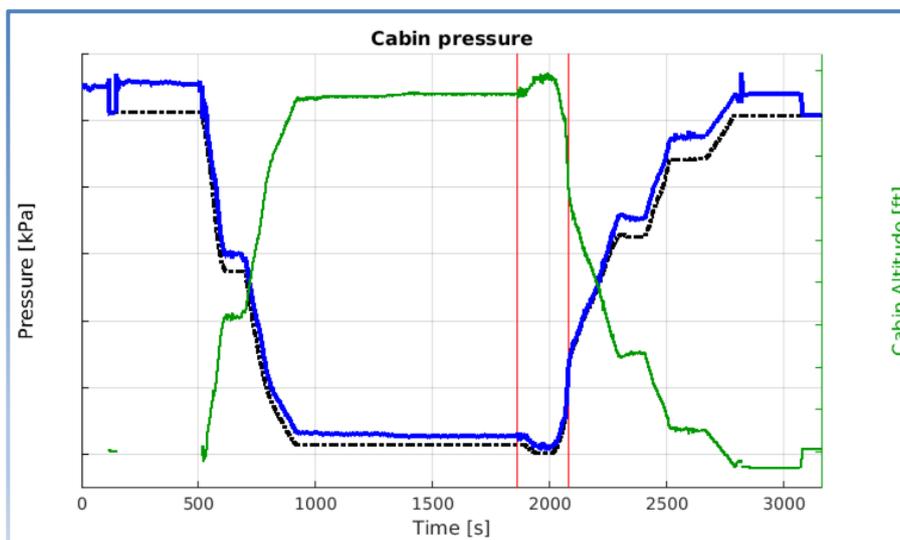
Följande graf visar hela flygningen och kabintrycket visas i relation till kabinhöjden. Kabintrycket överensstämmer väl med specificerat värde, eller något högre.

Figur 20. Kabintryck i förhållande till kabinhöjd. Blå kurva: Registrerad kabintryck och svart linje nominellt kabintryck. Grön kurva: Registrerad kabinhöjd. Källa: Saab AB.

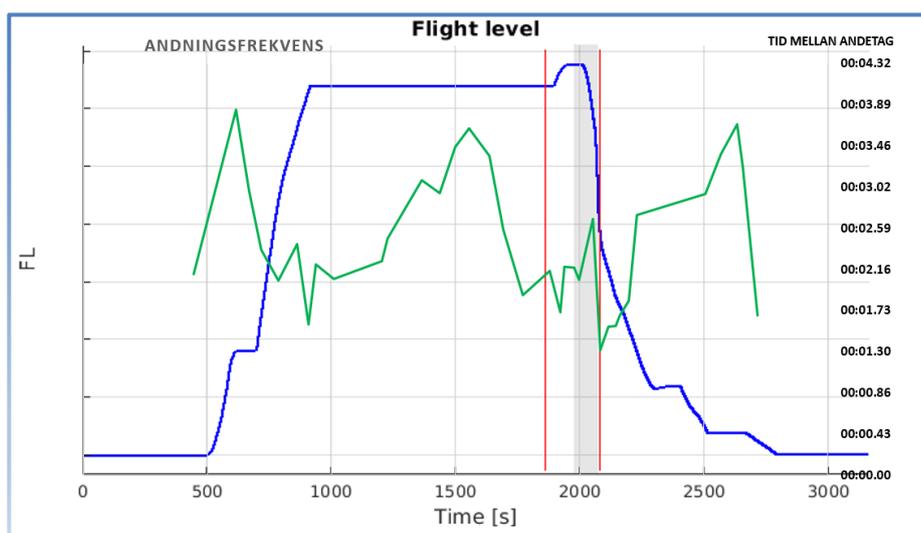
I de första 2/3 av filen, innan felindikeringarna uppstod, har färre utandningar valts. I samband med felet, som uppstod efter 33 minuter, har utandningar markerats med högre frekvens. Antalet avläsningar har dock begränsats av att många utandningar maskeras av varningsljud eller tal. Av avläsningarna kan konstateras att tiden mellan andningarna legat mellan 1,5 sekunder och upp till 3,9 sekunder.

Dessa medeltider har lagts in i ett diagram som projicerats för hela flygningen och jämförts med höjdprofilen för flygningen samt händelsemarkeringar för felvarningarna (se figur 23).

Figur 23. Andningsfrekvens, där medeltid mellan andetag visas med grön linje projicerad på en graf som representerar hela flygningen där blå linje visar flygningens höjdprofil. Gröna grafen infogad av SHK. Jämför figur 13. Källa: Saab AB.
