Slutrapport RL 2021:03

**Olycka på Stockholm/Skavsta flygplats,
Södermanlands län, den 6 april 2020 med
flygplanet SE-MKV av modellen TB 9,
opererat av Skies Airline Training AB.**

Diarienummer L-27/20

2021-03-30

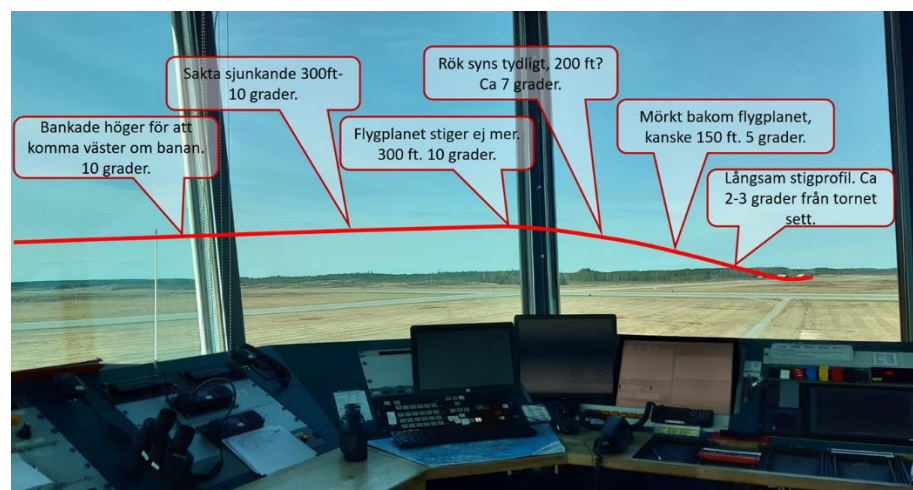
En flygledare och en flygledarassistent som följde flygningen har berättat att de uppfattade att flygplanet steg långsamt och att det uppstod dis bakom flygplanet under det initiala skedet. Vid korsningen för bana 08/26 tycktes flygplanet inte längre stiga för att sedan börja sjunka. Därefter såg det ut som flygplanet påbörjade en högersväng och kom således väster om banan. När flygplanet sjunkit och passerat bantröskeln påbörjades en vänstersväng på en höjd som uppfattades var ungefär den samma som tornets. Under den svängen uppfattades det som att flygplanet i låg fart tappade höjd och kolliderade med marken. Figur 1 och 2 visar en bildbeskrivning av hur händelsen upplevdes av flygledaren från positionen i tornet.

Figur 1. Flygledarens beskrivning av händelseförloppet (del 1). Bild: Flygledaren, Skavsta tornet.

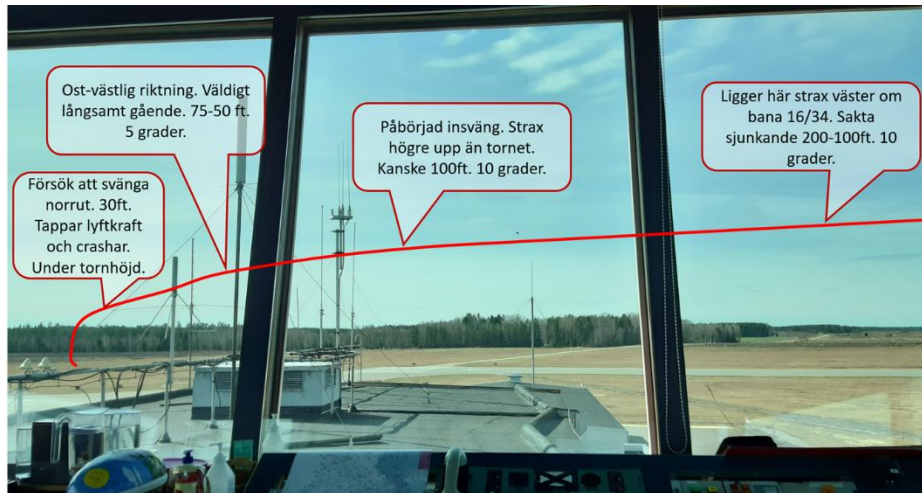
Figur 2. Flygledarens beskrivning av händelseförloppet (del 2). Bild: Flygledaren, Skavsta tornet.

Flygledarassistenten upplevde en sorts dis efter flygplanet som påminde om hur ett bränsleläckage ser ut.

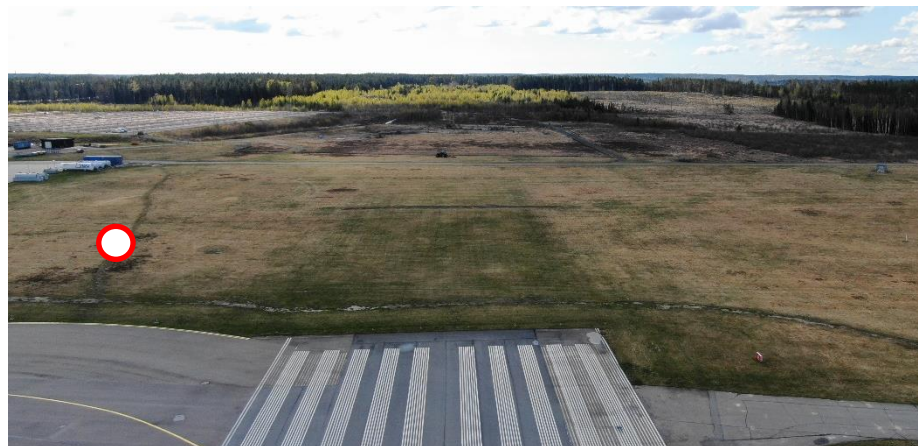
Efter banans slut fanns ett 167 meter långt stråk fram till en korsande väg och därefter ytterligare 30 meter fri yta som avslutas med ett staket. Efter staketet fanns ett område med högvuxen vegetation och därefter ungskog. Figur 6 visar en drönbild tagen från 37 meters höjd (120 fot) över bantröskeln.

Figur 6. Drönbild som visar beskaffenheten efter banlutet med markering för olycksplatsen.

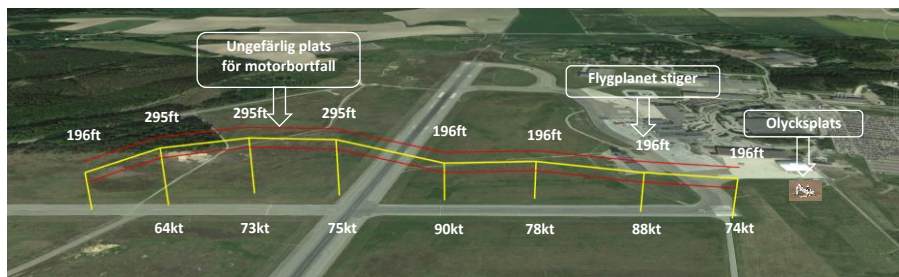
Höjderna i figur 7 följer den gula linjen och kan avvika med plus/minus 50 fot. Avvikelsen beror på att en radarhöjd avrundas till närmaste hundratal vilket medför att den verkliga profilen kan variera inom ramen för de röda linjerna. Radardata för lägre höjder har inte registrerats. Alla höjder är justerade från QNH till tröskelns höjd för banan och visar höjd över marken.

Fartmarkeringarna under profillinjerna avser ungefärligt uträknad indikerad fart. Vid beräkningen har haverikommissionen tagit hänsyn till den rapporterade vinden vid startögonblicket.

Figur 7. Radardata från LFV (gul linje) visar färdvägen ungefärlig fart och höjd med ± 50 fots marginal (röd linje). Bild: Google Earth med inklippt färdväg och text av SHK.

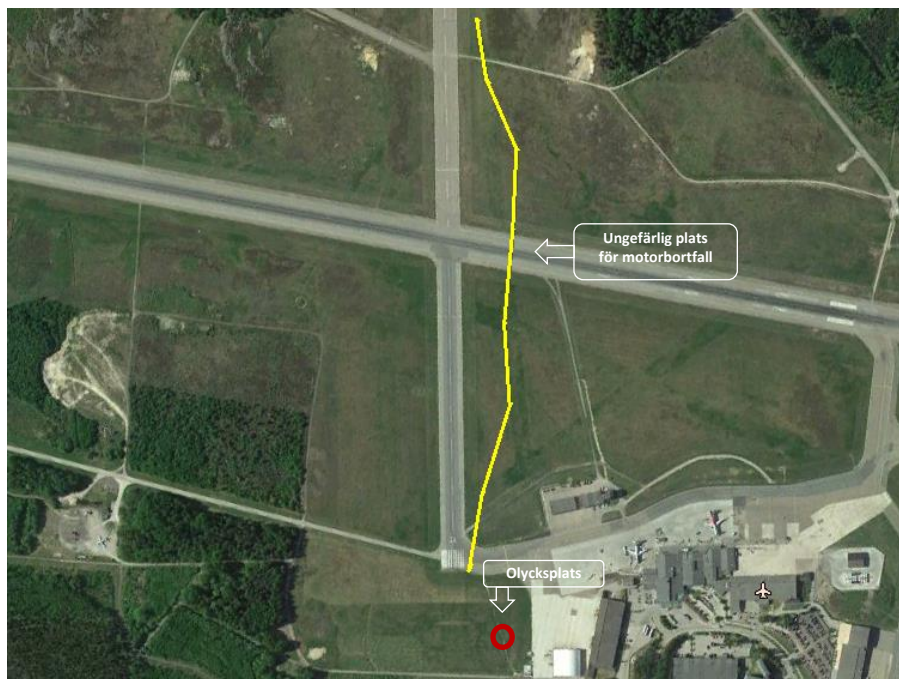
Figur 8. Färdvägen enligt radardata från LFV (gul linje). Bild: Google Earth med inklippt färdväg och text av SHK.

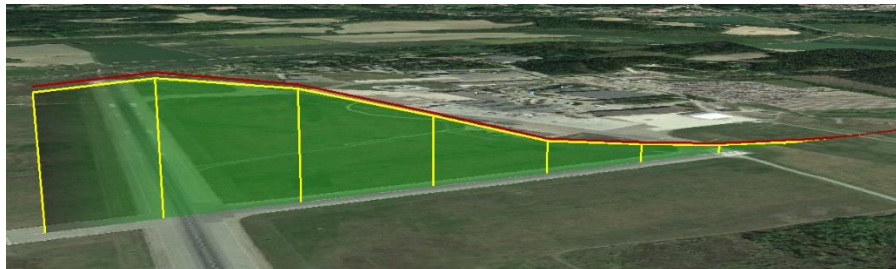
Profilen nedan redovisar en flygning med liknande höjd som den vid olyckan, justerad i position till Stockholm/Skavsta flygplats.

Figur 16. GPS-Data över glidflygning från simulerat motorbortfall på 300 fot över banan.

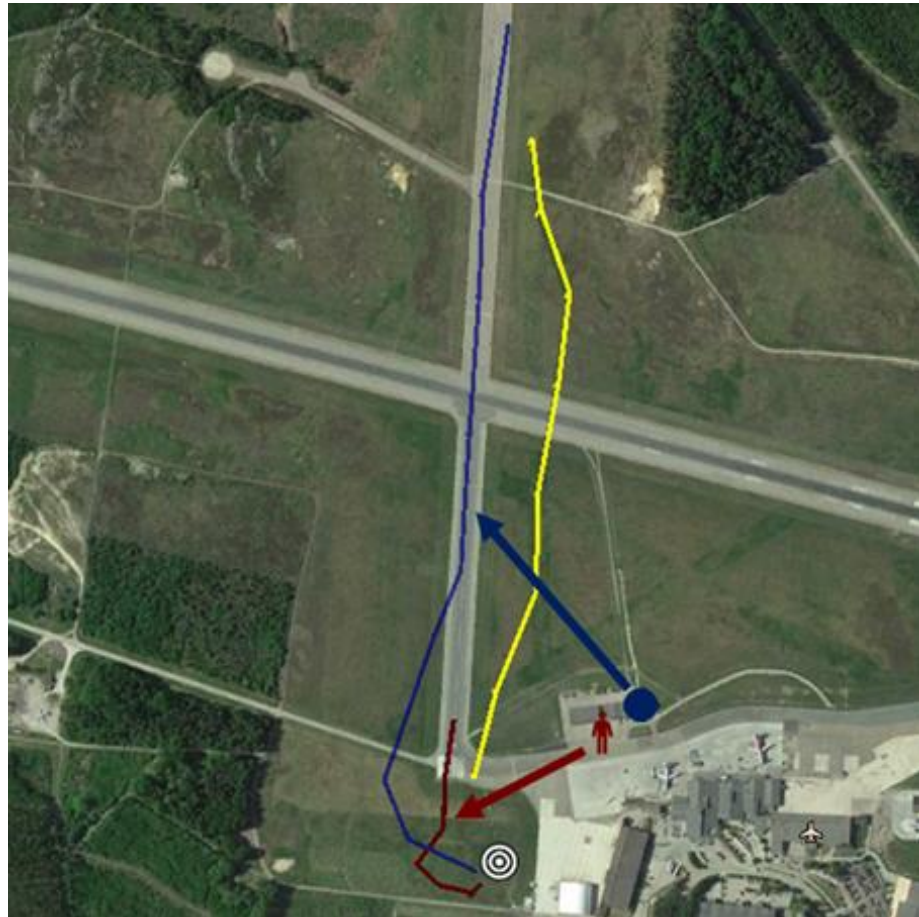
Som beskrivits i tidigare avsnitt har uppgifter om händelsen lämnats av ett vittne i tornet och ett vittne på marken. Vid intervjuerna genomfördes flygningar med drönare som referens för personerna att relatera sina minnesbilder till. Radaradata finns tillgänglig över den aktuella flygningen. Figur 17 och 18 visar vittnenas upplevelser av flygningen samt registrerade radardata.

Figur 17. Radardata i gult, vittnesuppgifter från tornet i blått och vittnesuppgifter från vittne på marken i mörkrött. Bild Google Earth med SHK:s markeringar infogade.

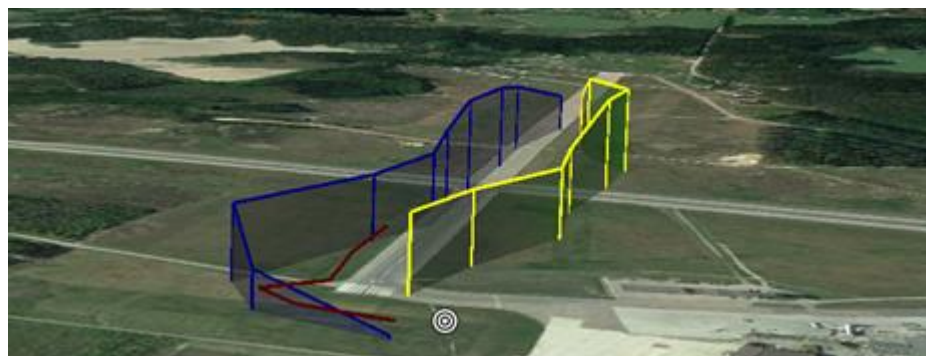
Figur 18. Radardata i gult, vittnesuppgifter från tornet i blått och vittnesuppgifter från vittne i mörkröd. Bild Google Earth med SHK:s markeringar infogade.
