Slutrapport RL 2021:05

**Olycka på Visby flygplats, Gotlands län,
den 19 juni 2020 med flygplanet SE-IMY
av modellen TB 10, opererat av en privat-
person.**

Diariernr L-48/20

2021-05-19

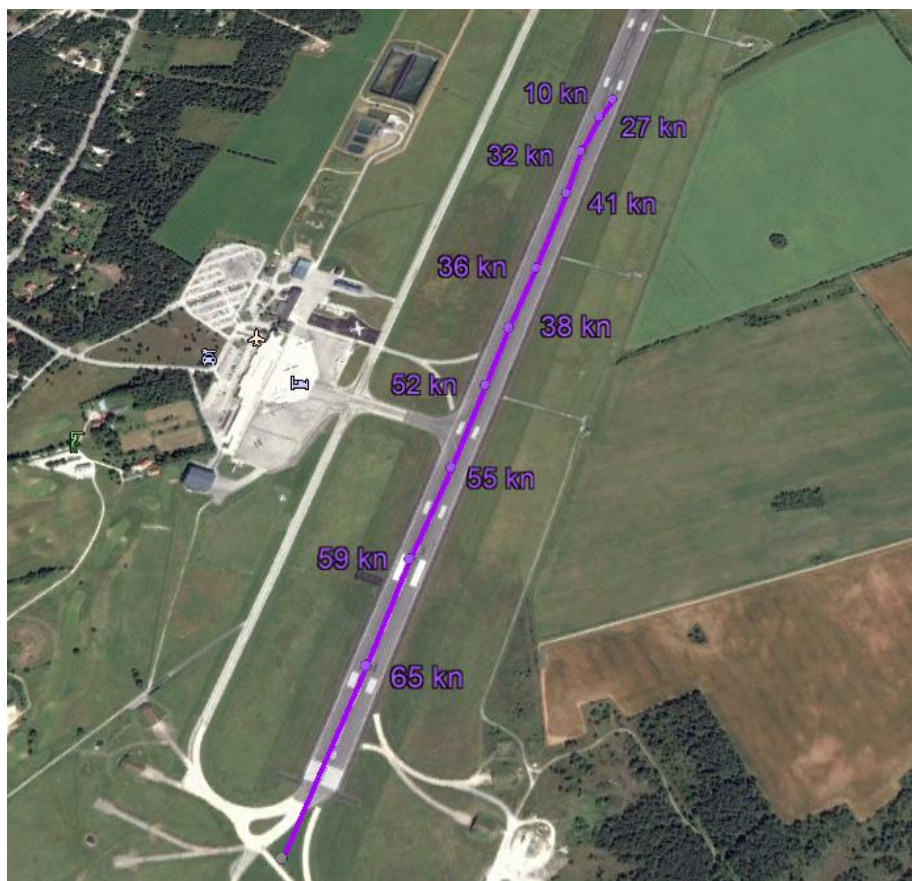
Figur 9. Landningen. Varje punkt representerar medelhastigheten (färdhastigheten över marken) beräknad från föregående punkt. Markeringar infogade av SHK. Bild: Google Earth.

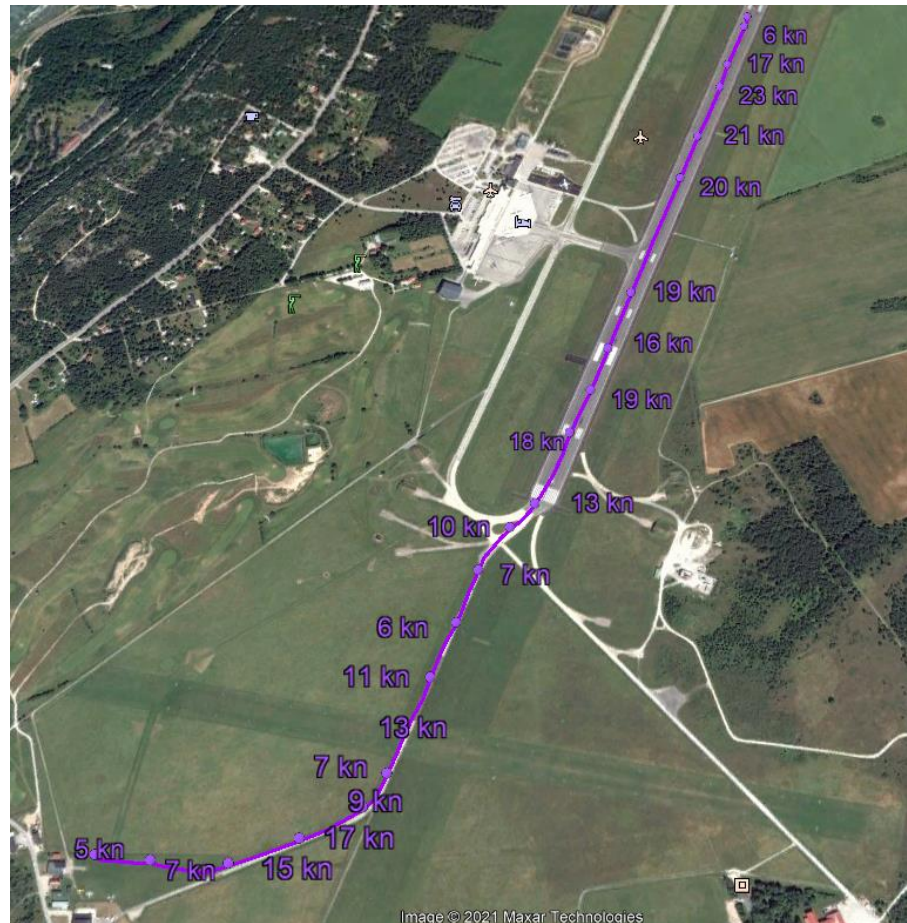
Figur 10. Flygplanets färdväg på marken efter vändning på banan. Varje punkt representerar medelhastigheten (färdhastigheten över marken) beräknad från föregående punkt. Vissa punkter har tagits bort för att förenkla visualiseringen. Markeringar infogade av SHK. Bild: Google Earth.

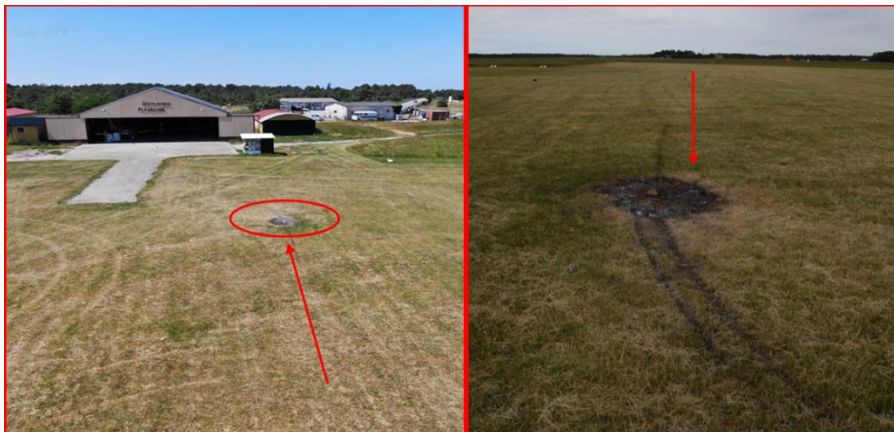
Olyckan inträffade på en gräsyta utanför hangaren vid Gotlands flygklubb. Taxning utfördes på asfalt förutom den sista sträckan som var på gräs.

Figur 11. Vänster bild: Översikt av gräsytan där flygplanet stannade. Pilen visar färdriktningen den sista biten innan stopp. Röd ring markerar slutlig position och märken i gräset efter branden. Höger bild: Brandplats samt mörkt spår i gräset efter intaxning, pilen visar färdriktningen. Spår hitom den brända runda gräsytan har uppstått efter att branden släckts och flygplanet flyttats.

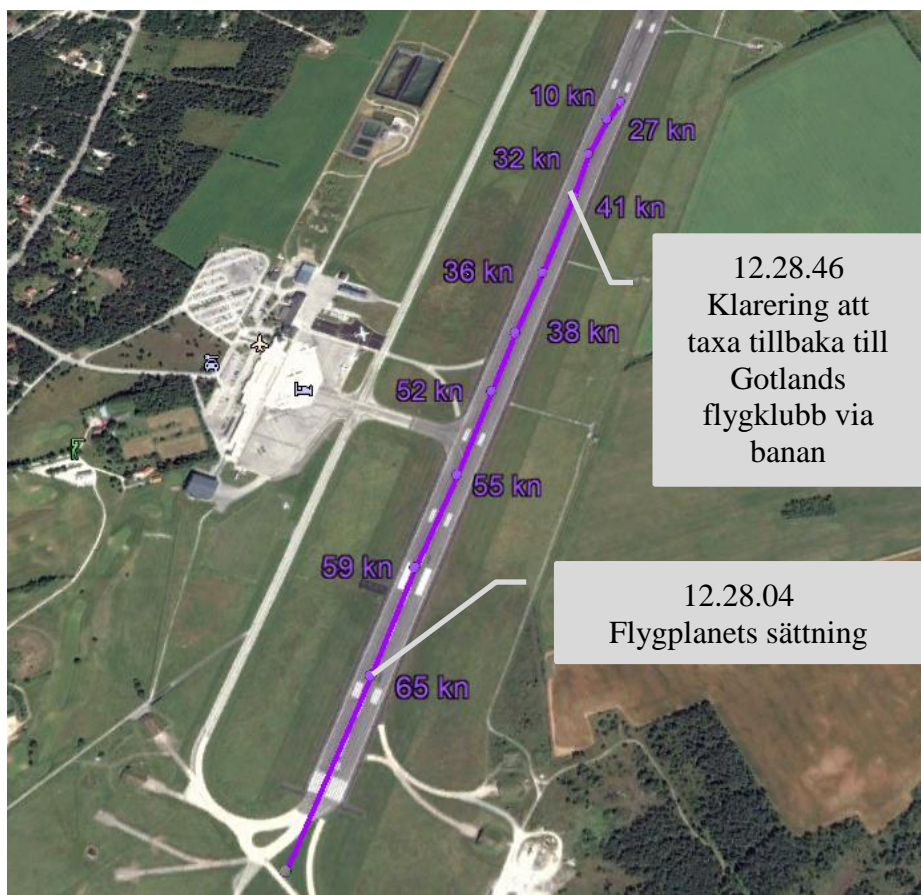
Figur 18. Sammanfogade data från Flightradar24 och Ricochet. Markeringar infogade av SHK. Bild: Google Earth.

Ungefär 40 sekunder efter sättningen fick piloten klarering från tornet att vända runt på banan för att taxa tillbaka till flygklubben. Vid denna tidpunkt ökade retardationen och hastigheten minskade från 40 knop till bara några knop, vilket framgår i den sammanfogade data som presenteras i avsnitt 1.16.3.
