## *Slutrapport RS 2022:01*

VESTA – Mycket allvarlig sjöolycka i  
Torshammen, Göteborg,  
Västra Götalands län, den 1 mars 2021

Diarienum S-44/21

2022-02-08

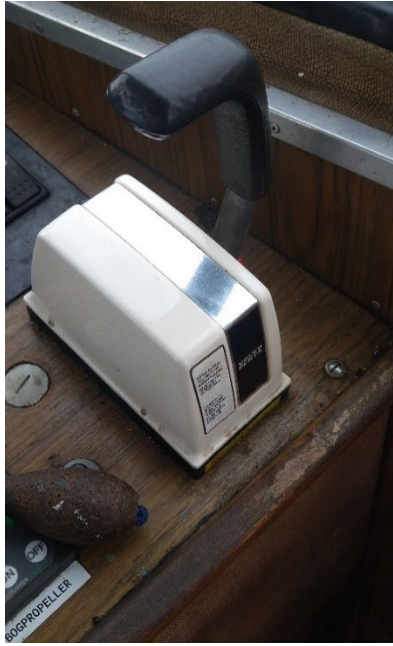
Figur 6. Det kombinerade gas- och växelreglaget, av modell Volvo Penta PC 740.

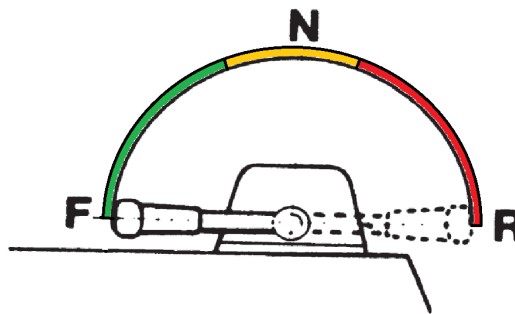
Figur 7. Gas- och växelreglaget och dess lägen för fram (F), neutral (N) och back (R).

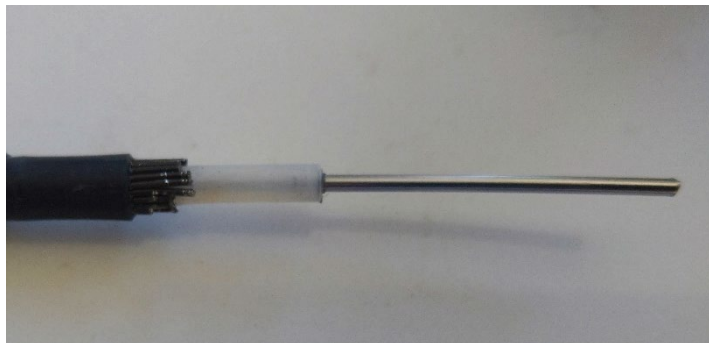
Figur 16. Exempel på en reglagekabelns uppbyggnad. En rostfri 2 mm tjock metalltråd löper i ett stålträdsomspunnet plaströr som i sin tur omsluts av ett skyddande plasthölje. Ytterdiametern på reglagekabeln är ca 7 mm.

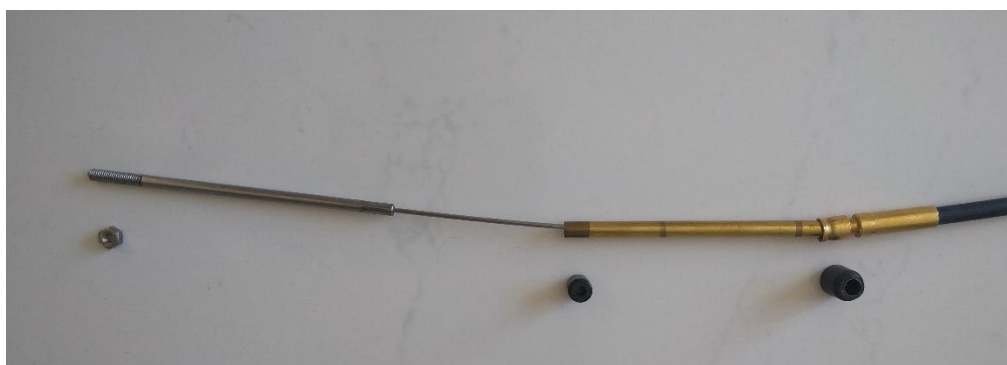
Figur 17. Änden på reglagekabeln. Ändhylsan tillåts röra sig några grader i en flexibel anslutning. Två gummitätningar finns för att skydda metalltråden från smuts.

Även åldern får betraktas som en faktor att ta hänsyn till. I det här fallet kunde man i laboratorieanalysen se att tråden hade påverkats av klor, som sannolikt kommer från saltet (NaCl) i sjövattnet. Vid varje ändhylsa finns mjuka tätningar som ska skydda mot att föroreningar når tråden, men när dessa tätningar åldras kan de bli hårda, spricka eller slitas ut och förlorar därmed sin skyddande funktion.
