STATENS HAVERIKOMMISSION (SHK)
BOARD OF ACCIDENT INVESTIGATION

Rapport C 1988:21
Luftfartshändelse 1987-10-03
vid Långtora flygfält, C län
Ärende SE-T00 64/87

SAMMANFATTNING AV UTREDNINGSRAPPORT
Ärende SE-T00 64/87

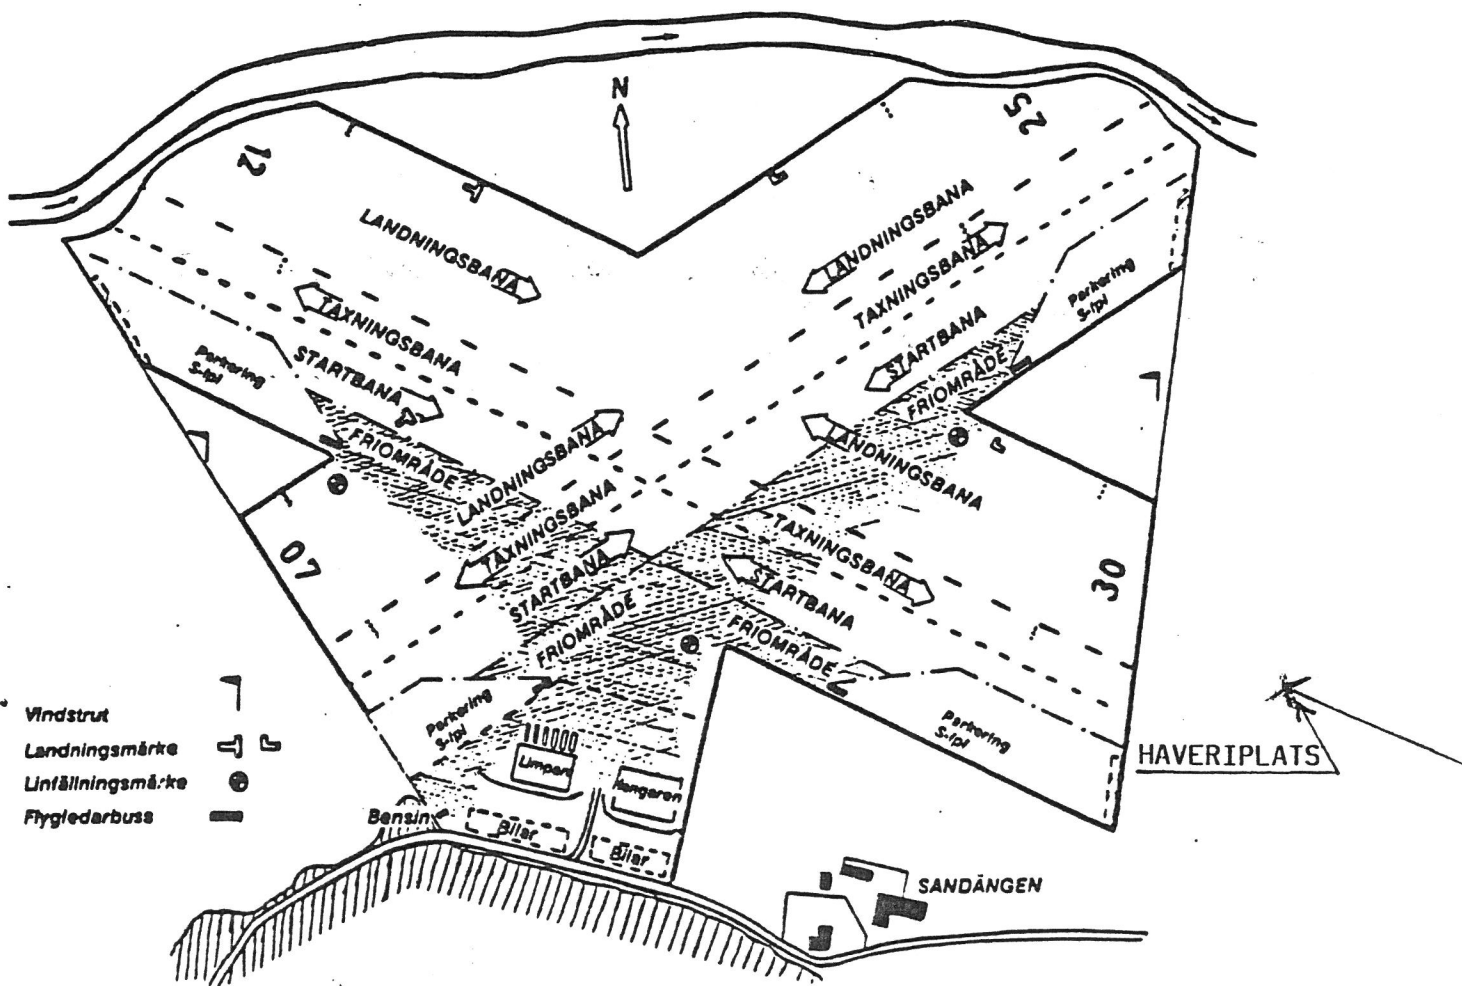
Karta över området samt haveriplats.

Skiss över haveriplots SE-700 87-10-03
Upprättad 1 tim efter haveriet av
H. Lydberg
