Slutrapport RL 2018:09

Olycka på Västerås/Johannisbergs flygplats den 4 augusti 2018 med segelflygplanet SE-UUB av modellen Janus C, opererat av Västerås Flygklubb.

Diariernr L-95/18

2018-11-27

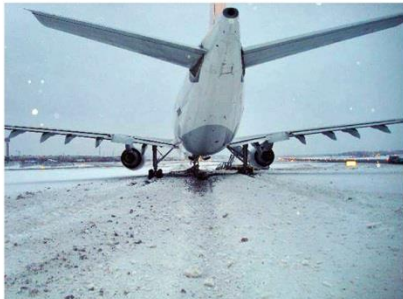
Efter landningen konstaterades att den bakre delen av flygkroppen hade sprickor längs ungefär 60 procent av omkretsen. Stabilisatorn var avbruten. Det hade även uppstått skador på noshjulet, vänster vingpets och huven.
