HAVERI

JA 37 ur F 17
1988-03-14

UTREDNINGSRAPPORT M 1990:2
Ärende JA 37 5/88
AUGUSTI 1990

Utredningsrapport M 1990:2 angående haveri 1988-03-14 med ett flygplan JA 37 ur F 17

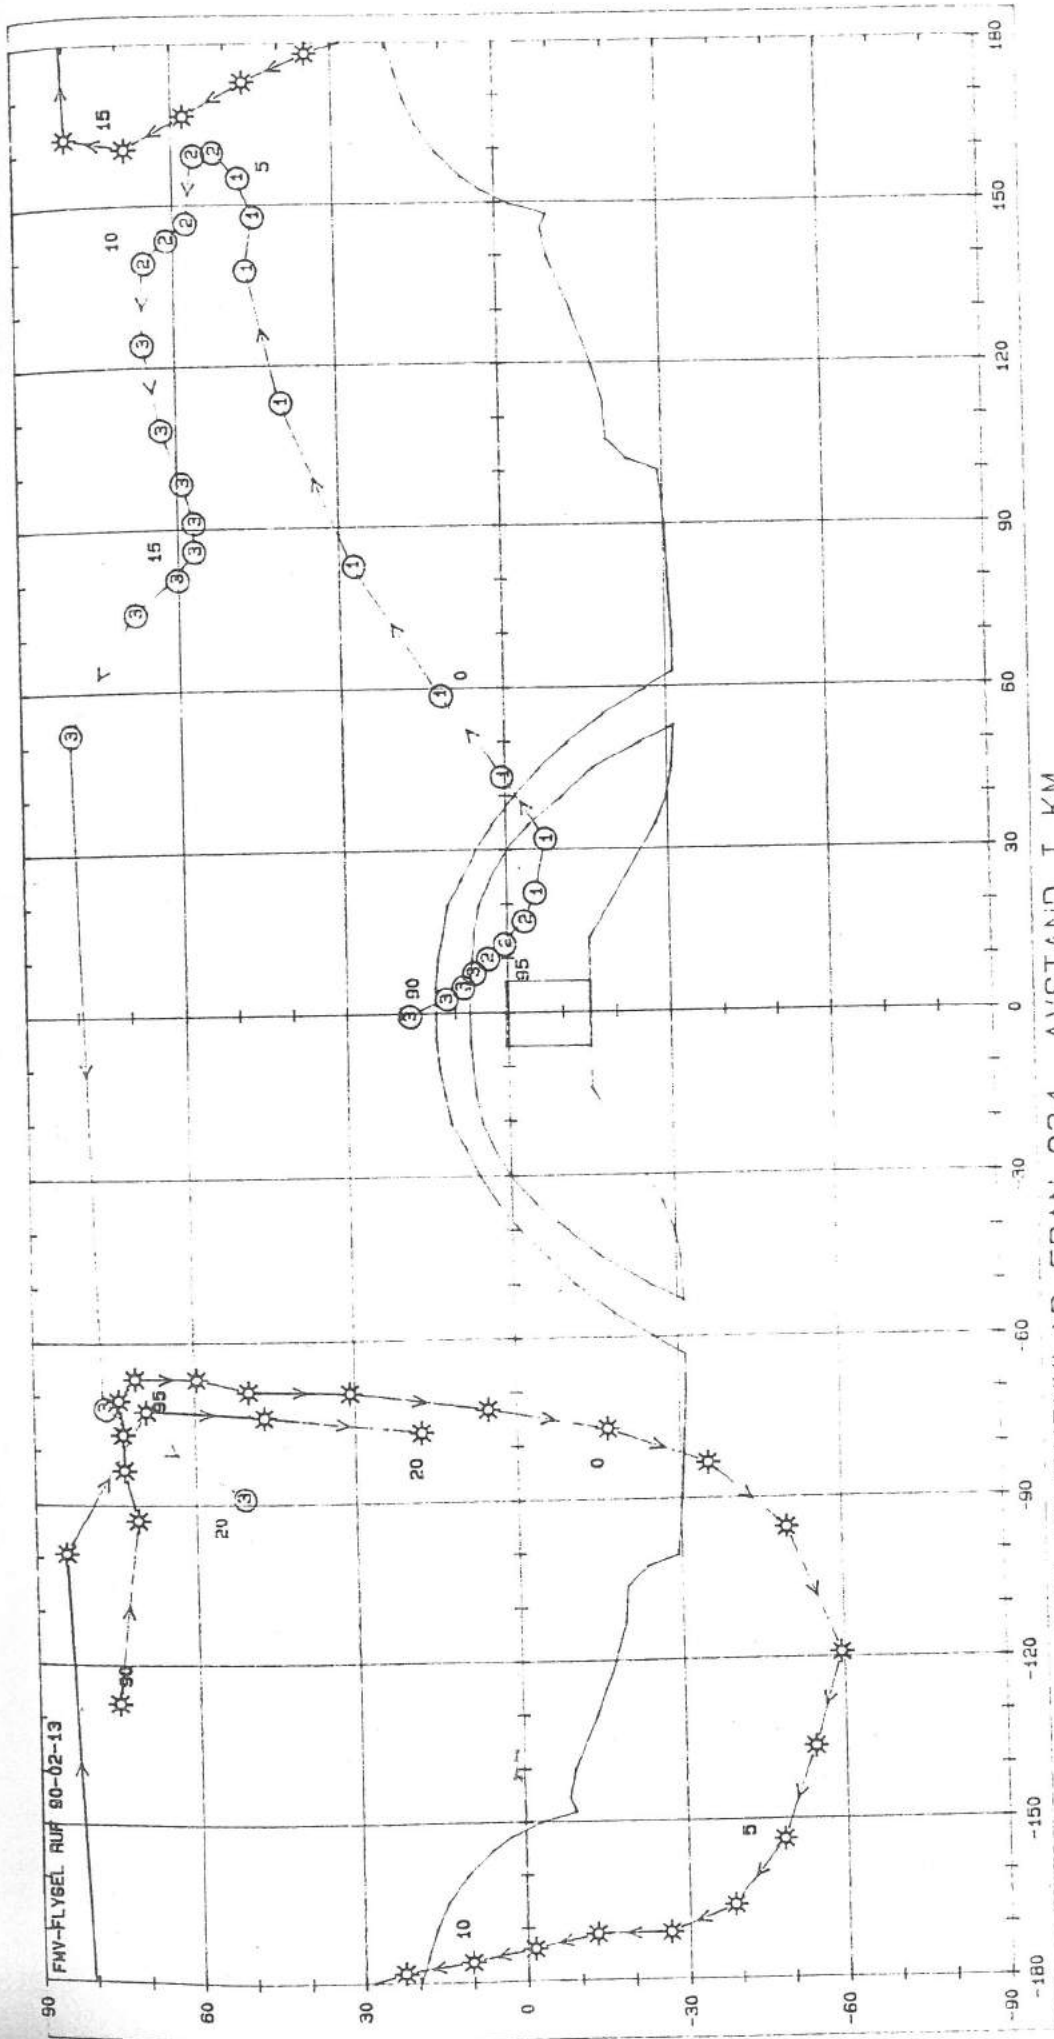
42
Bild 6

Q34. HAVERI. SID- OCH HOJDVINKLAR FRAN Q34. AVSTAND I KM

STARTTID: 1790 SEK
SLUTTID: 1820 SEK
