Rapport C 1988:28
Luftfartshändelse 1988-02-08
på Bromma flygplats, Stockholm
Ärende SE-DEE 1/88

SAMMANFATTNING AV UTREDNINGSRAPPORT
Ärende SE-DEE 1/88

Luftfartyg typ:	SN-601 Corvette
Tidpunkt för händelsen:	1988-02-08 kl 08.08
Plats:	Bromma flygplats, Stockholm
Typ av flygning:	Taxi
Väder:	Temp 0 till -1°C. God sikt
Antal ombord:	Besättning: 2 Passagerare: 5
Personskador:	Inga
Skador på luftfartyget:	Omfattande
Befälhavarens ålder, certifikat:	44 år, D-certifikat (danskt)
Befälhavarens totala flygtid:	10 913 timmar
Styrmannens ålder, certifikat:	29 år, B-certifikat (danskt)
Styrmannens totala flygtid:	1 792 timmar

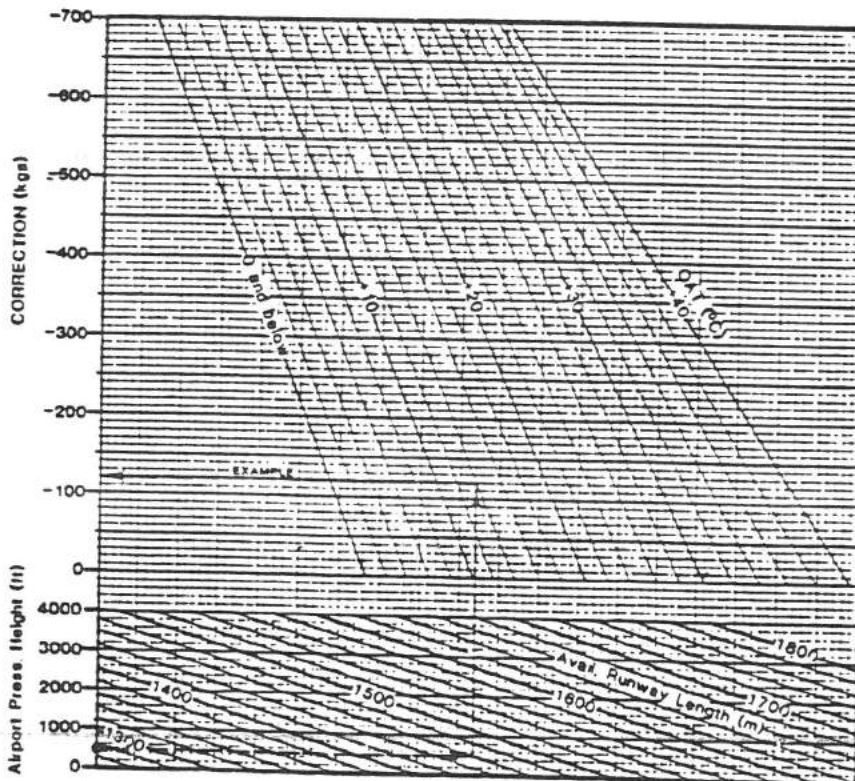
N- E. CORRECTION FOR ANTI-SKID SYSTEM u/s AT LANDING

REMARK: Use corr. -700 kg for R/W length shorter than shown.

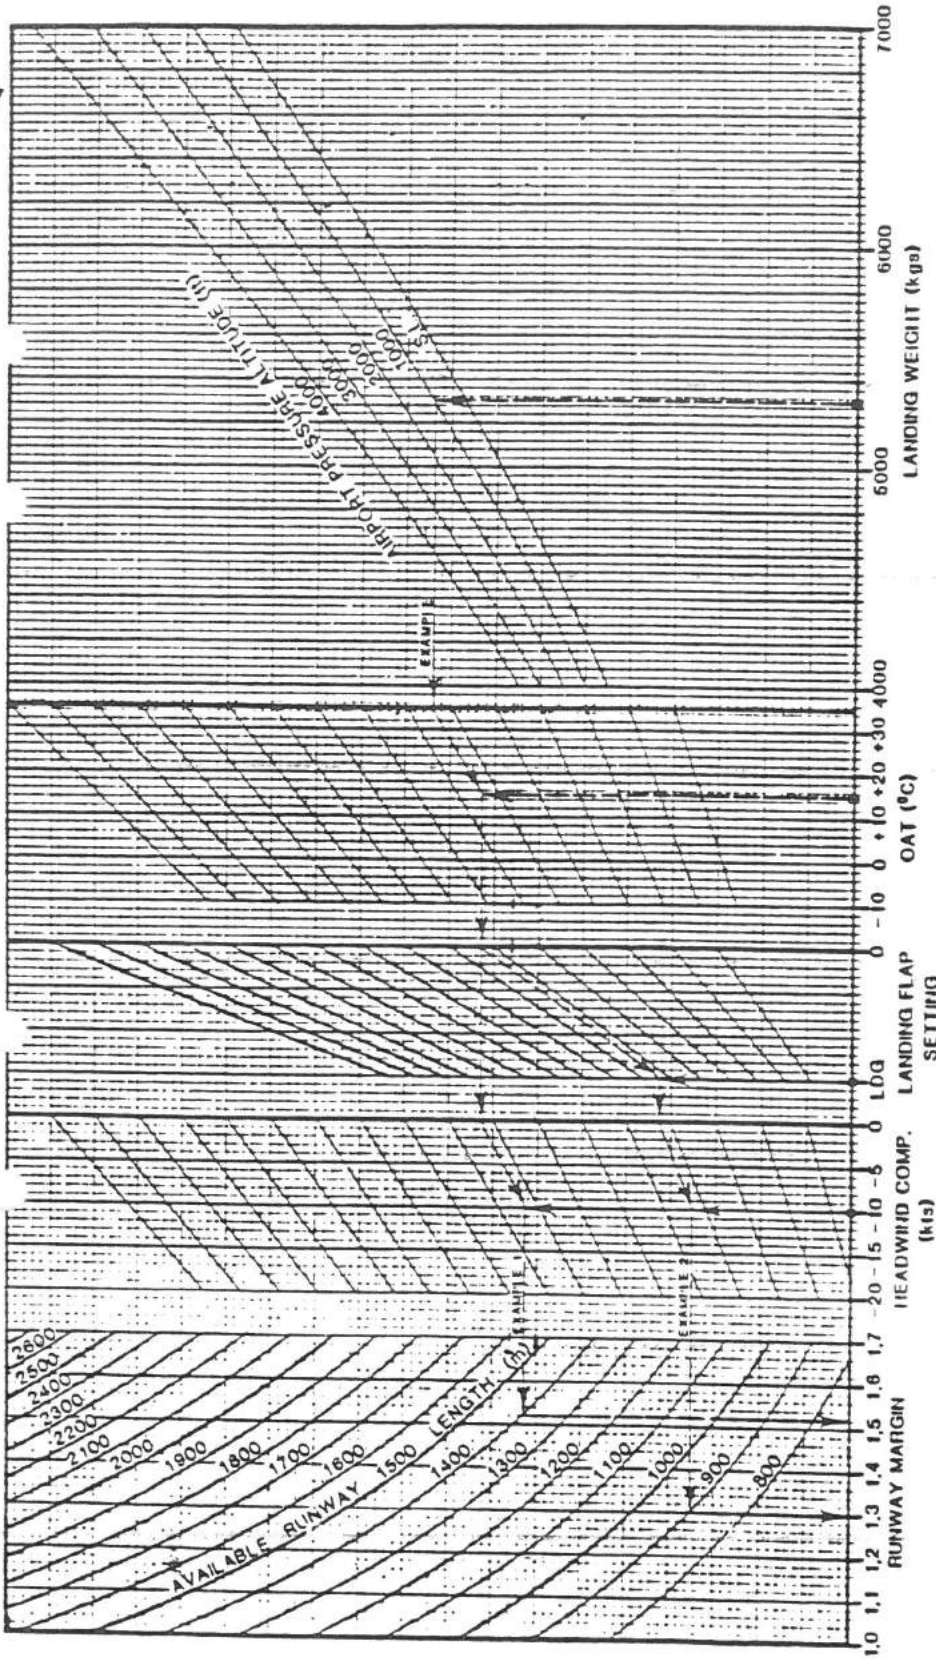
G. EMERGENCY LANDING, OVERWEIGHT LANDING ZERO FLAPS LANDING

CAUTION! At overweight landings and at zero flaps landings the brake energy may be critical.

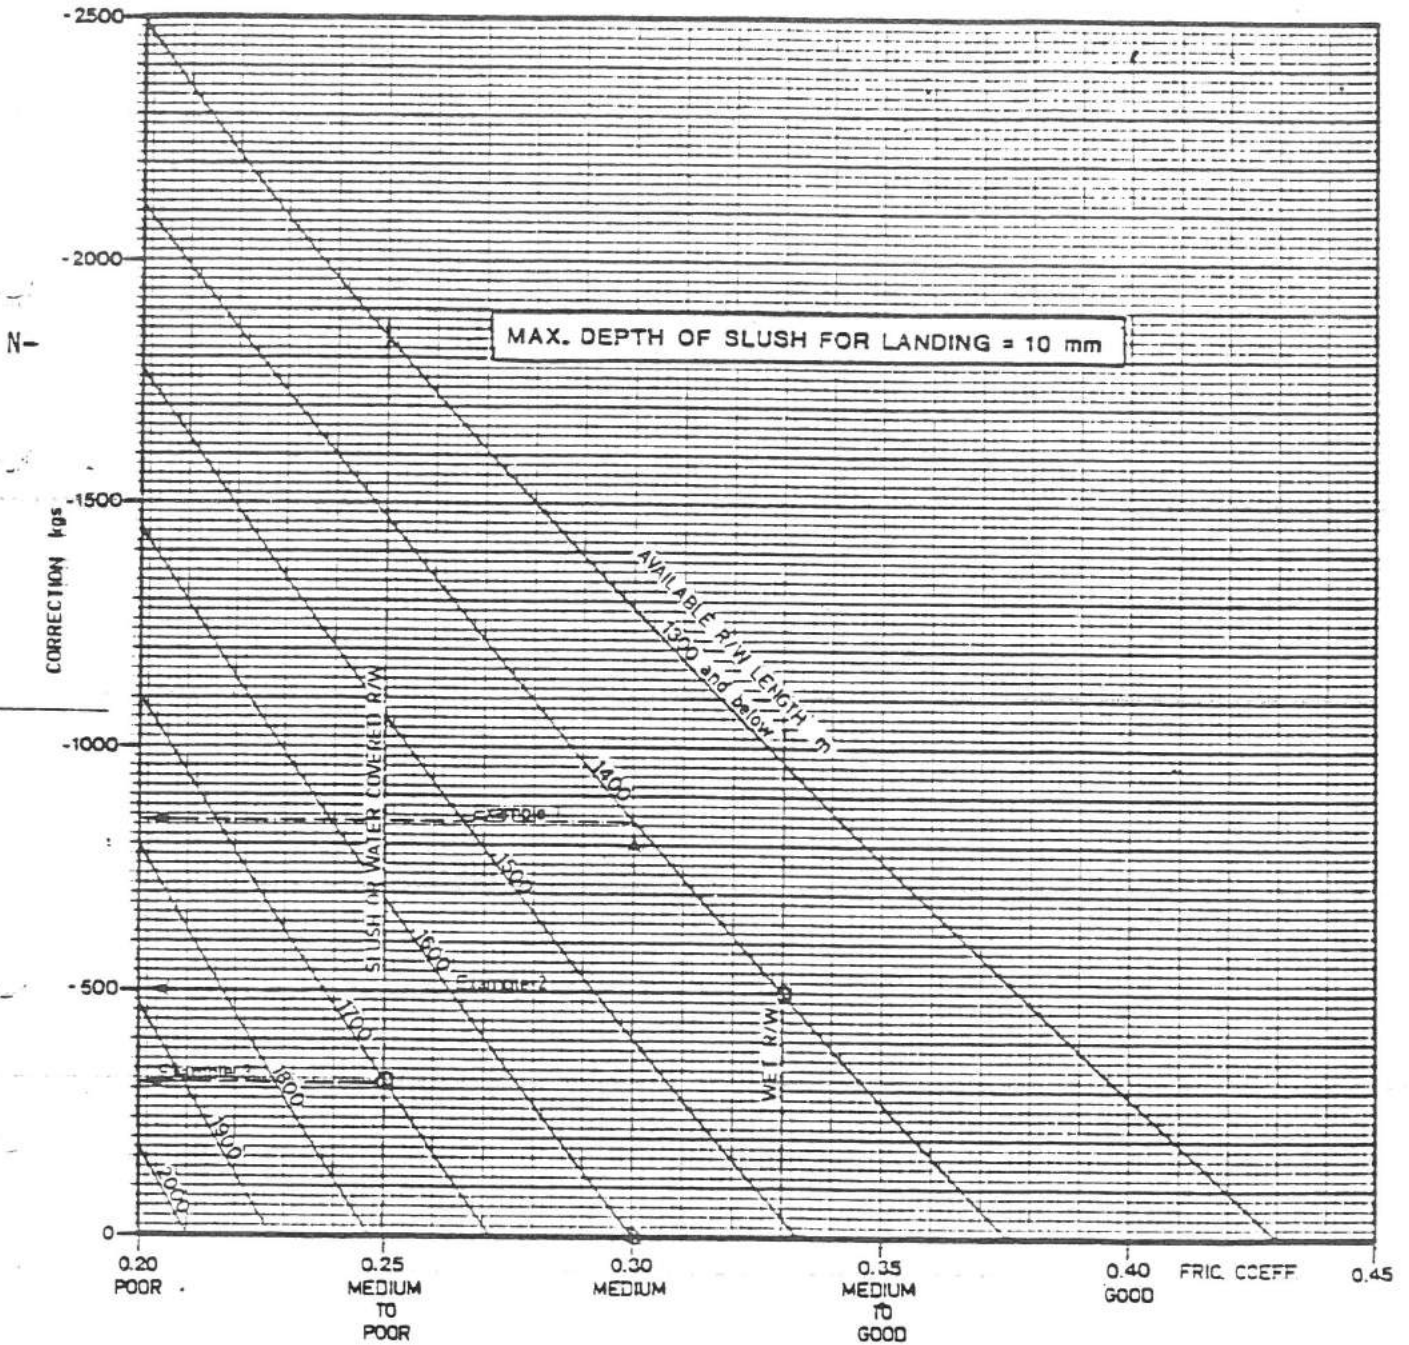
F. CORR. FOR BRAKING ACTION WET R/W and SLUSH OR WATER COVERED R/W

Given: Available Landing R/W Length = 1400 m
 Rep. Friction Coeff. = 0,30
 Result: Reduce Landing Wt vs R/W Length by 850 kgs.
