STATENS HAVERIKOMMISSION (SHK)
BOARD OF ACCIDENT INVESTIGATION

Rapport C 1988:30
Luftfartshändelse 1987-10-26
på Ronneby flygplats, K län
Ärende SE-DGN 66/87

SAMMANFATTNING AV UTREDNINGSRAPPORT C 1988:30
Ärende SE-DGN 66/87.

Luftfartyg typ:	Fokker F 28 4000
Tidpunkt för händelsen:	1987-10-26 kl 10.35
Plats:	Ronneby flygplats, K län
Typ av flygning:	Linjetrafik
Väder:	Låg dimma med översida på ca 200 fot
Antal ombord:	Besättning: 4 Passagerare: 82
Personskador:	Inga
Skador på luftfartyget:	Inga
Befälhavarens ålder, certifikat:	56 år, D-certifikat
Befälhavarens totala flygtid:	Ca 12 400 timmar
Styrmannens ålder, cert:	26 år, B-certifikat
Styrmannens totala flygtid:	Ca 500 timmar

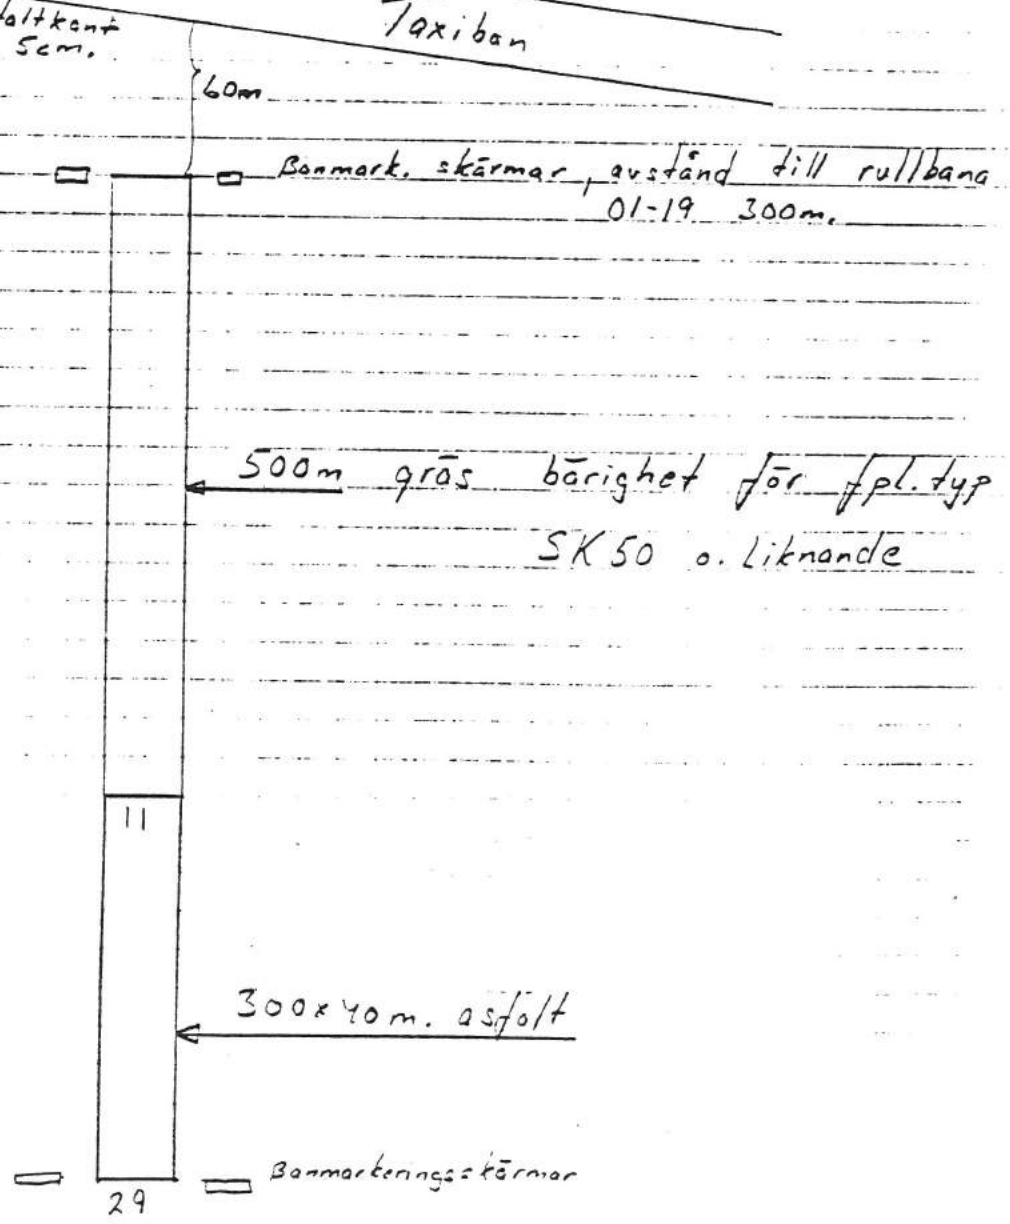
Skiss nr 2

- ① - ⑤ PAR inflygn inkl "go-around"
- ⑥ - ⑧ Missed approach procedure via bcn "N"
- ⑨ - ⑩ Högervarv för visuell appr bana 01 (av misstag utförd till stråk 29) Forts skiss nr 3

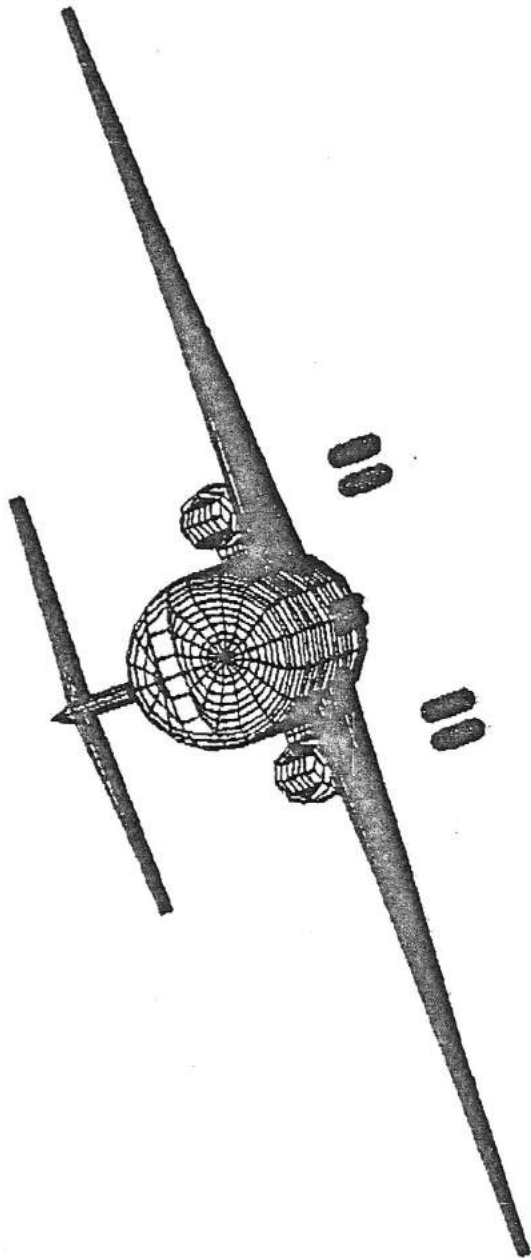
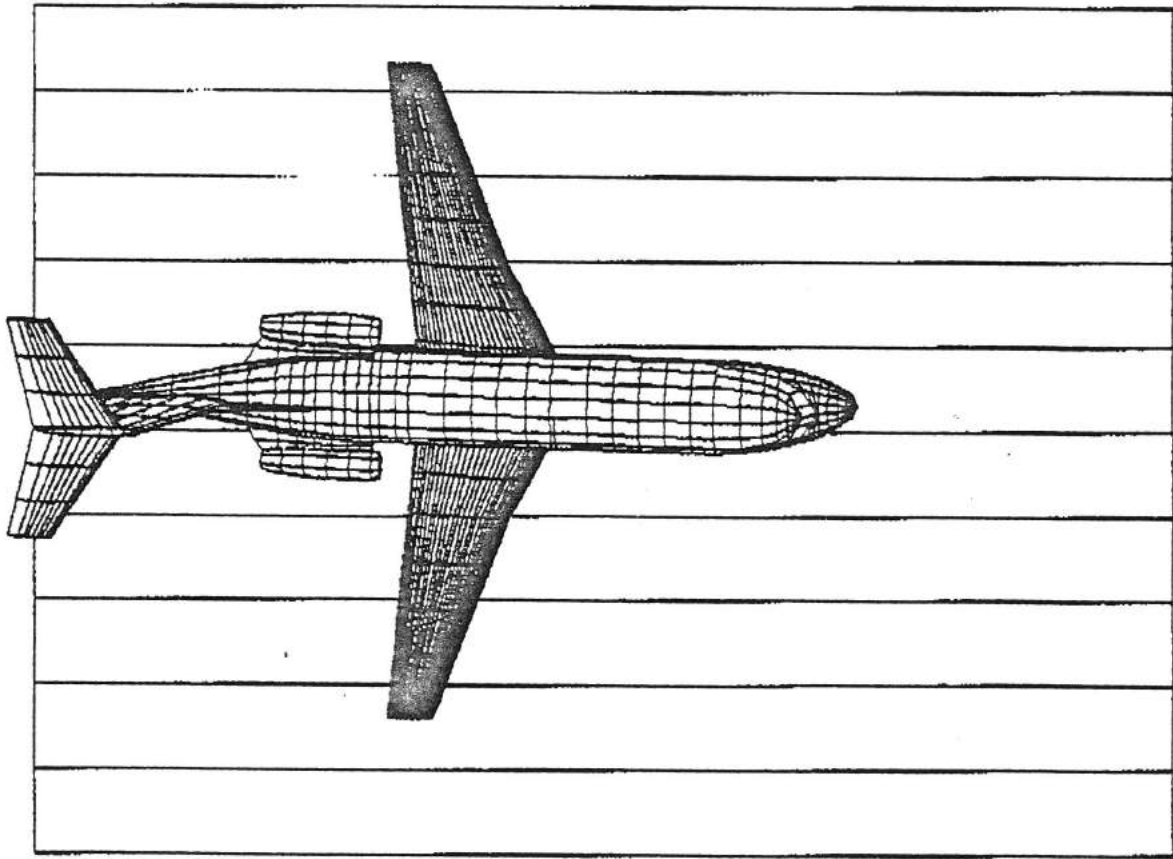
FIGURE 1

NOTE
 AIRCRAFT POSITIONED REL. TO GROUND
 ROLL ANGLE 10°
 BANK ANGLE RIGHT 45°
 FLITCH ANGLE 5.4°
 DIMENSIONS IN MM / FT
