**Statens haverikommission**  
Swedish Accident Investigation Board

## ***Rapport RL 2005:27***

### **Olycka med flygplanet SE-LTP i Värnamo, F län, den 16 november 2004**

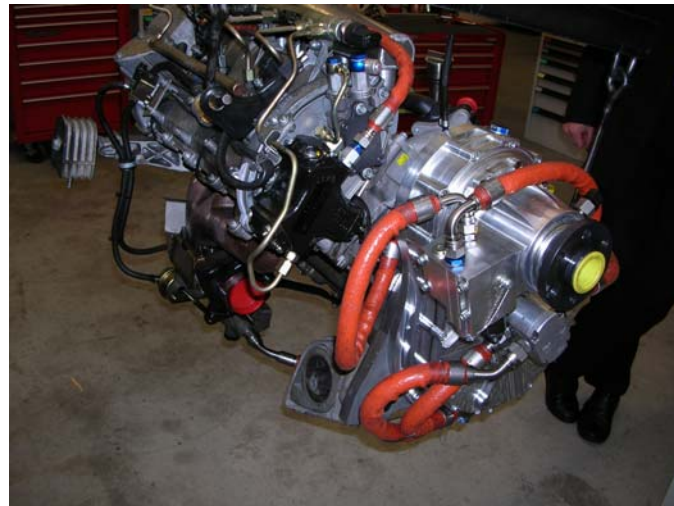
Diamond DA-40 D är ett lågvingat fyrsitsigt kompositflygplan drivet av en turboladdad Thielert dieselmotor. Motorn, som ursprungligen var avsedd för bilbruk, lämnar sin effekt vid ett alltför högt varvtal för att kunna direktdriva en propeller, varför en nedväxling är anbringad mellan motorn och propellern. Monterad på och driven av denna växellåda finns en dubbel oljepump vars ena del är returoljepump från turboladdaren, medan den andra delen förser propellern med omställningsoljetryck.

Motorhaveriet orsakades sannolikt av att ingående axeln på den dubbla oljepumpen blivit så försliten att pumpen inte drevs längre. När detta händer får det två följdverkningar. Den ena är att propellern inte längre får omställningsoljetryck och under inverkan av centrifugalkrafter går mot fin stigning varvid motorvarvet ökar. Den andra följden är att turboladdaren inte töms på olja, men eftersom motorns tryckoljepump fortfarande fungerar och levererar olja till turboladdaren så kommer dess oljesump att svämma över. Oljan tar sig ut ur turboladdaren där den kan och hamnar på flygplanets undersida i stället för i motorns oljetråg. Efter någon minut är detta tömt och något lager i motorn överhettas och skär pga. oljebrist.
