**Statens haverikommission**  
Swedish Accident Investigation Board

## **Rapport RL 2004:26**

***Tillbud med flygplanet SE-LGZ  
i luftrummet över Mariehamn,  
den 31 januari 2003***

Dnr L-03/03

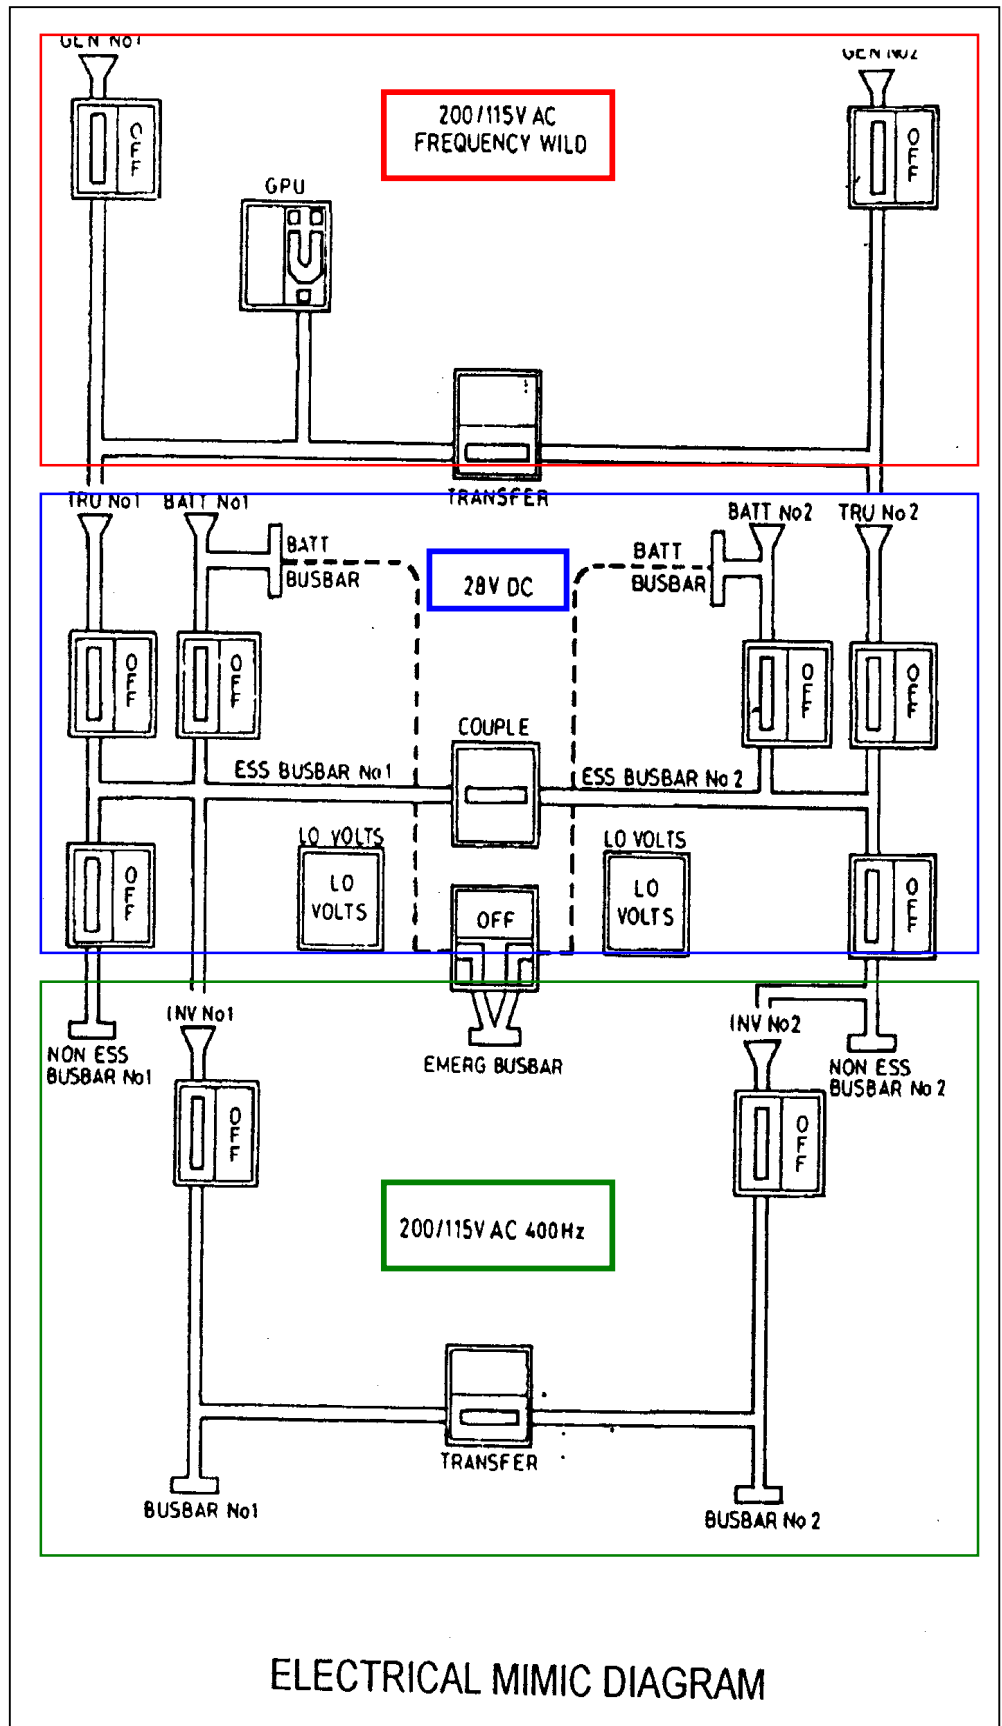
ELECTRICAL MIMIC DIAGRAM

Elsystemen strömförsörjs normalt från var sin generator monterad på respektive vänster och höger motor. Varje generator har kapacitet att strömförsörja båda elsystemen. Elbelastningen kan transfereras från en generator till den andra genom att först koppla bort den första och sedan ansluta den andra via en s.k. TRANSFER-strömbrytare. (Se nedanstående elschema.)

Generatorerna levererar en variabel växelspanning på 115/200V som via två s.k. TRU (Transformer Rectifier Unit) transformeras om till 28V DC. Likspänningssystemen strömförsörjs också från två 37 AH NiCa batterier. DC- systemet kan parallellkopplas via en s.k. COUPLE-strömbrytare.

Från 28V DC -systemet transformeras spänningen om till 200/115V AC via två s.k. Invertar. Belastningen i det ena invertersystemet kan transfereras till det andra genom att först koppla bort den första och sedan ansluta den andra via en s.k. TRANSFER-strömbrytare.

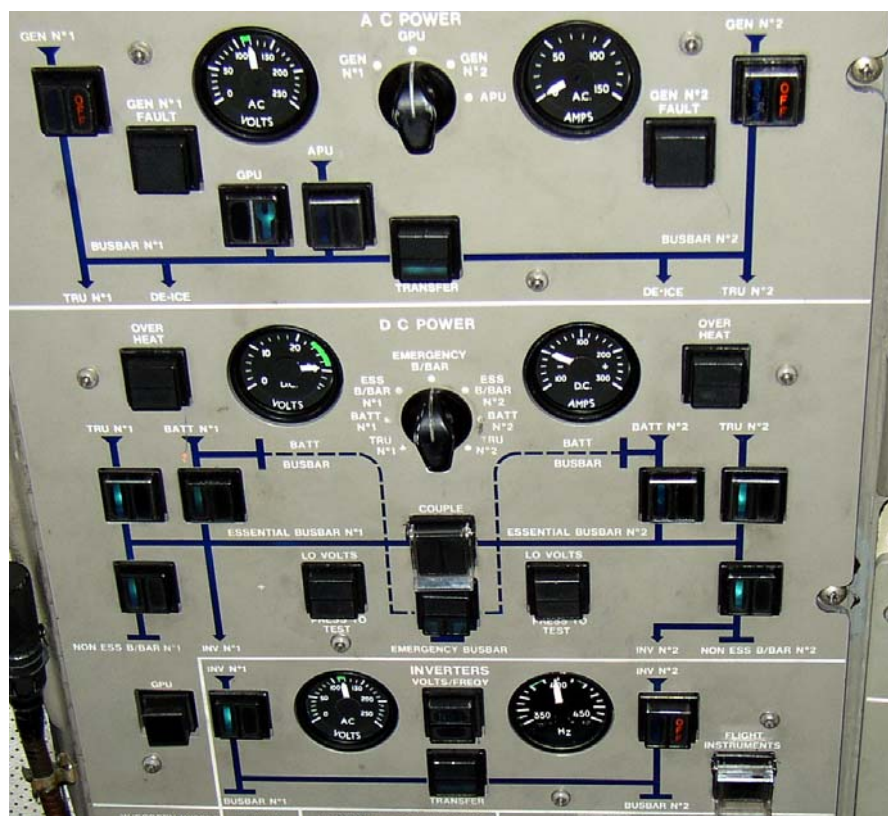
Kontrollpanel

I taket ovanför vänster förarplats finns en kontrollpanel med vilken förarna kan manövrera och kontrollera status på flygplanets elsystem. Till- och frånslag sker på panelen med hjälp av tryckströmbrytare som lyser med en blå linje om de är tillslagna respektive visar en lysande OFF-symbol om de är frånslagna. Se foto på nästa sida.

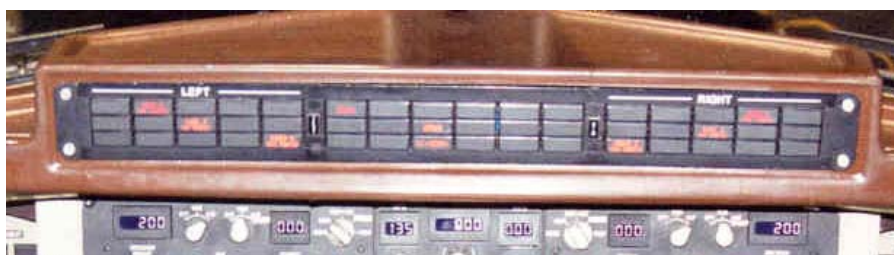
Varningspanel

Överst på instrumentpanelen finns en varningspanel med varningstexter som tänds vid eventuella fel eller onormala situationer. I samband med sådana varningar aktiveras en blinkande huvudvarningslampa och en akustisk varningssignal (Master Caution). Avbrott i strömförsörjningen från batteri utlöser ingen varning.
