Statens haverikommission
Swedish Accident Investigation Board

Rapport RO 2004:01

**Olycka med långfärdsbuss, reg. nr. GKS 987,
vid Ängelsberg, U län, den 24 januari 2003**

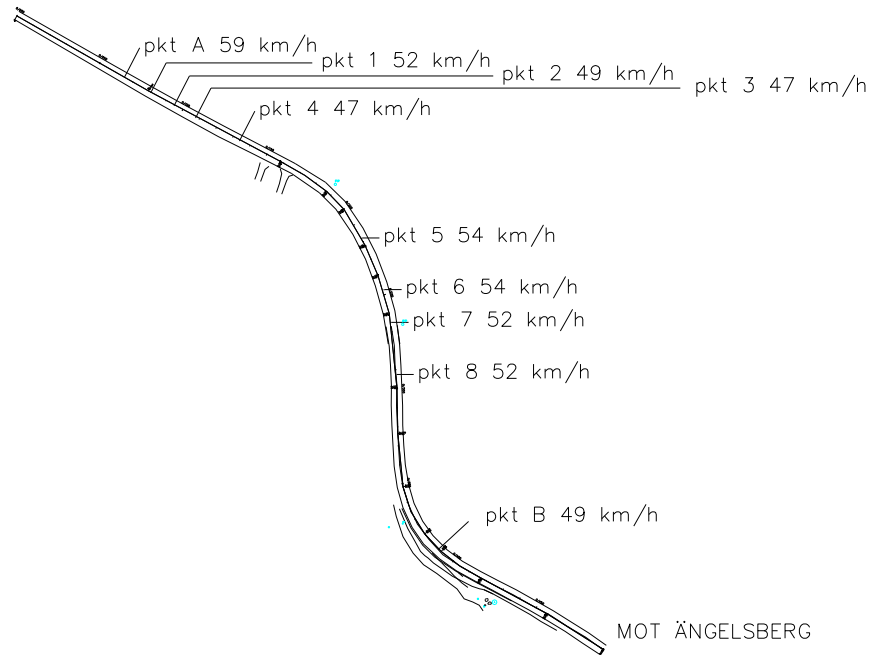
Bild 4. VII: s antagande om hastighetsfördelningen utefter vägsträckan.

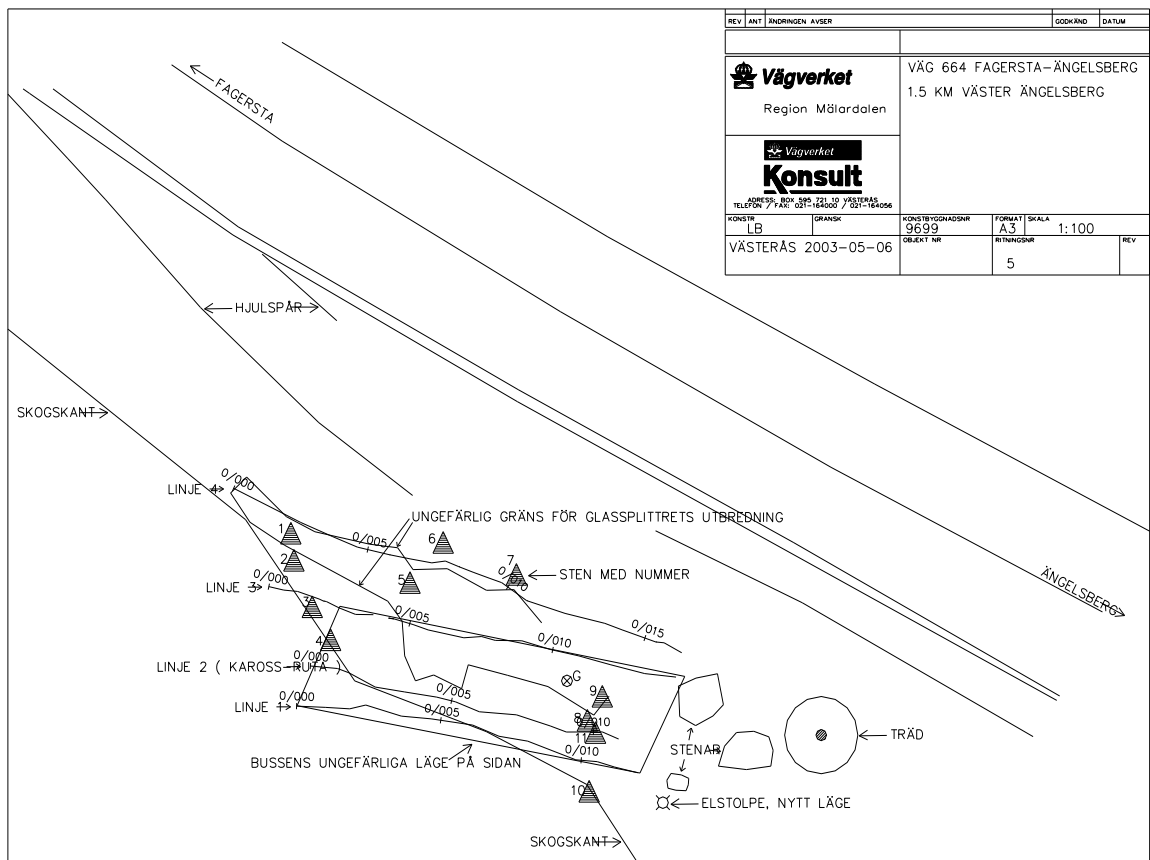
Bild 5. Översiktsritning av olycksplatsen, punkt B i bild 4.

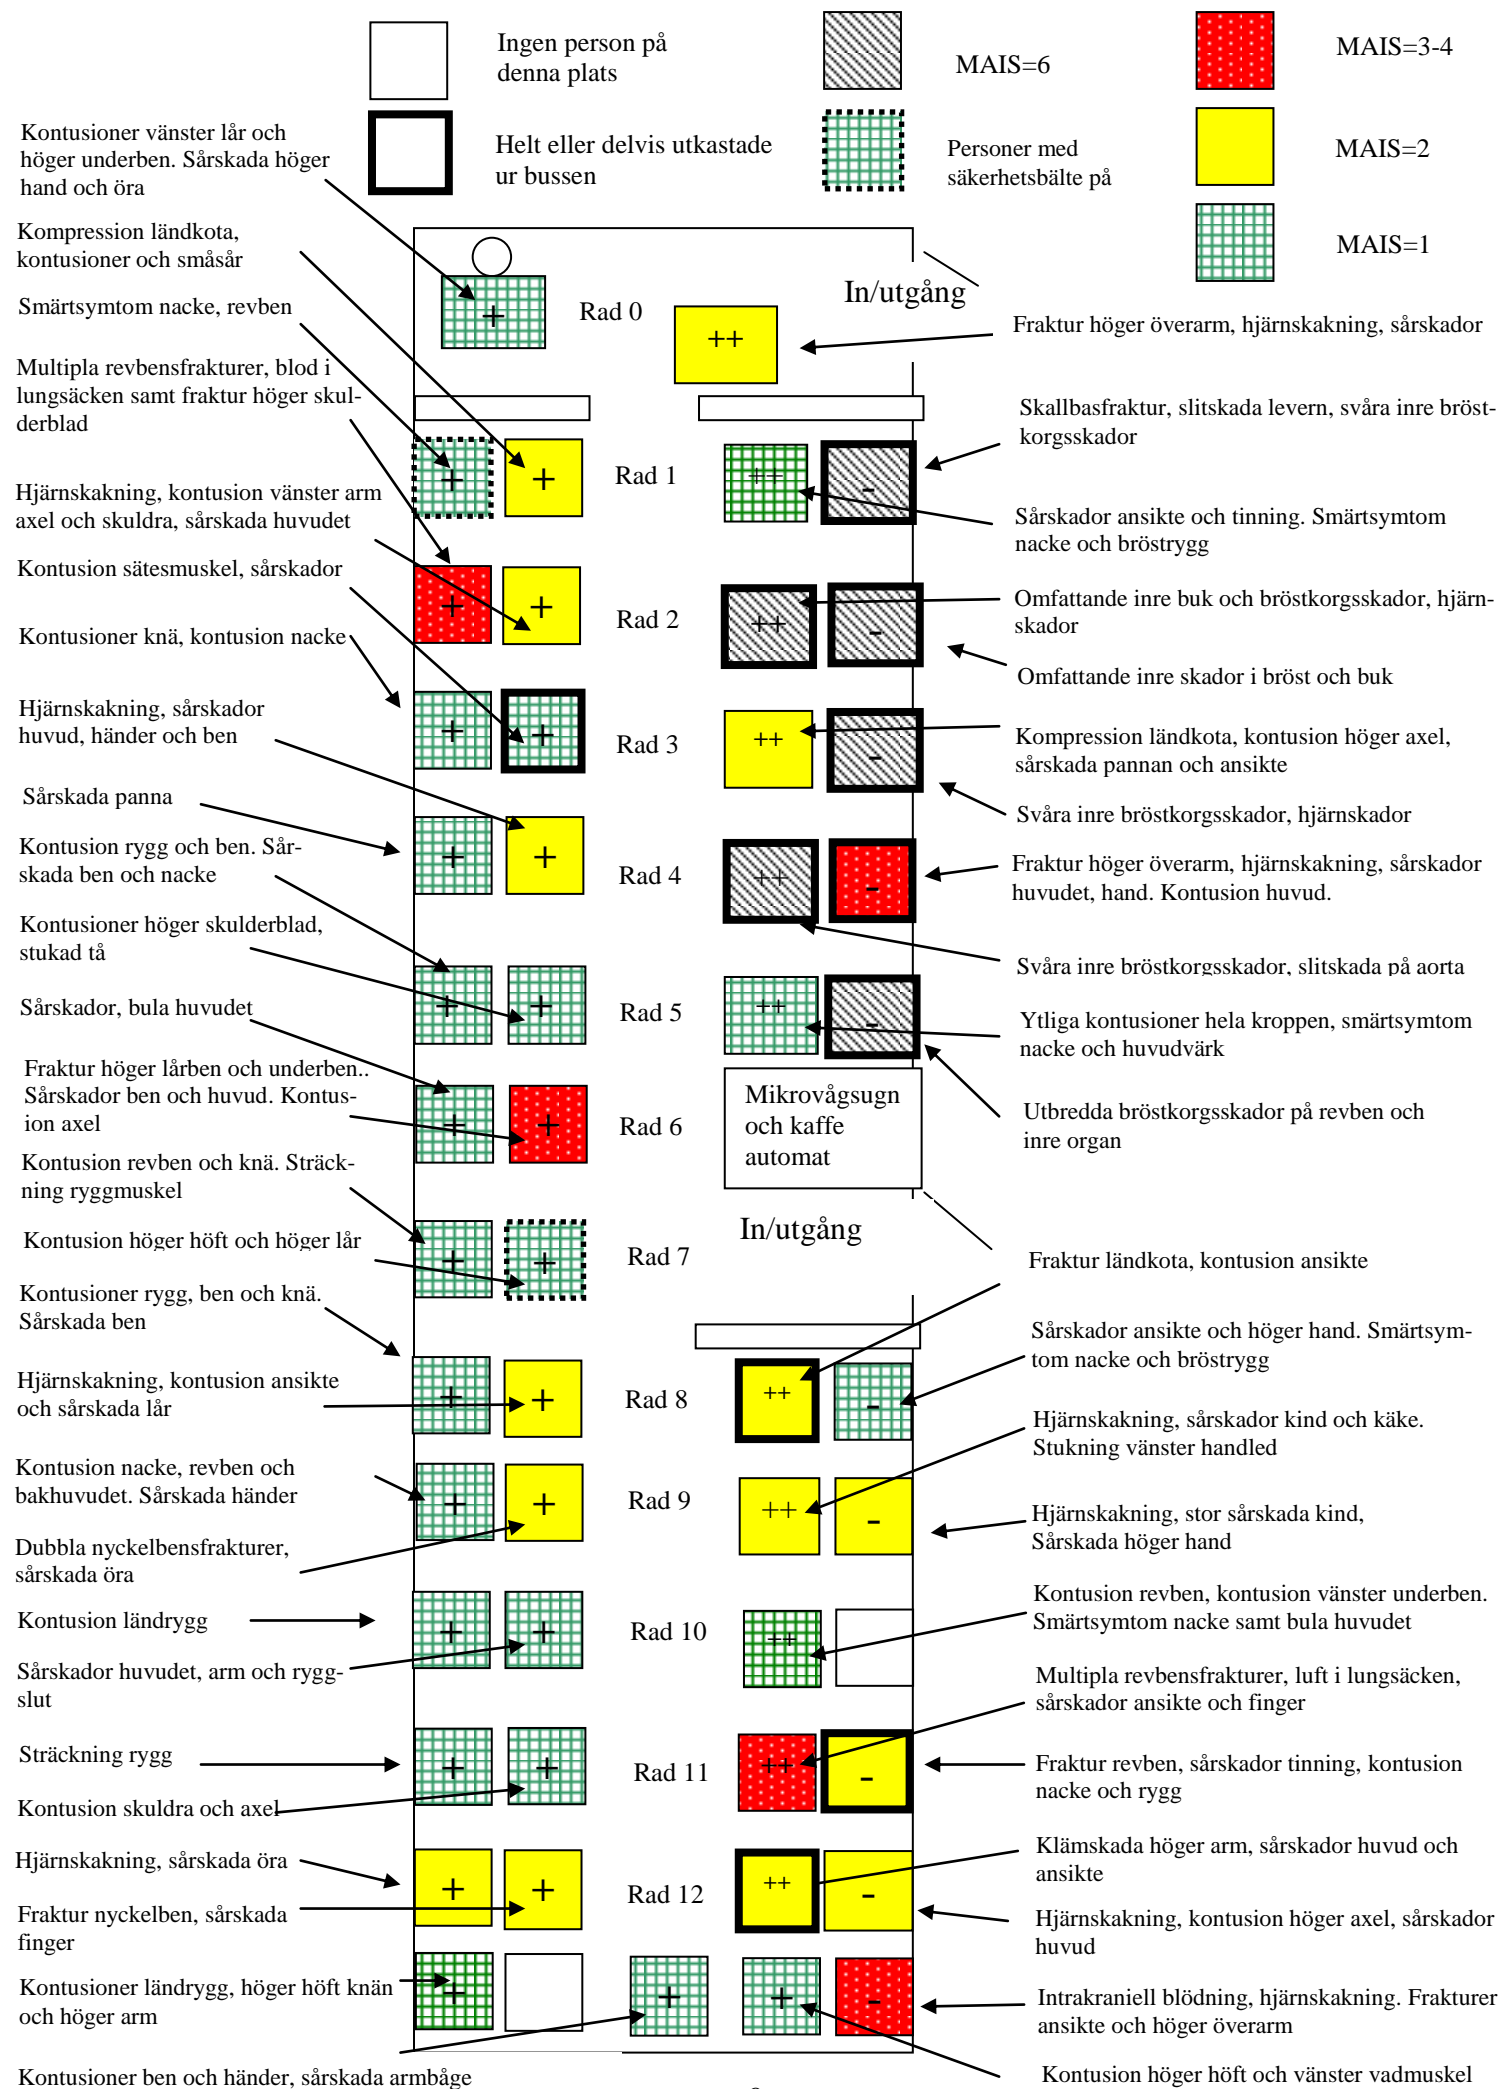
Figur 2 visar en schematisk bild av bussens säten, de skadades placering, skadorna och dess svårighetsgrad enligt MAIS-skalan. Syftet med figuren är att ge en översikt och bättre åskådliggöra skadeutfallet i den kraschade bussen. Figuren ger även ett underlag för en grundligare genomgång av skadeutfallet. Varje säte har en färg som representerar den skadegrad som passageraren på det aktuella sätet haft. Även passagerarnas skador finns utskrivna vid respektive plats.

Ett plustecken anger att skadereducering med tvåpunktshöftbälte skett, medan två plustecken anger att ytterligare skadereducering sker med trepunktsbälte. Ett minustecken innebär att ett säkerhetsbälte oavsett modell sannolikt inte skulle ha förändrat skadeutfallet. I de fall där en person innehar mer än en skada har en skadereducering skett om någon av skadorna reduceras med ett säkerhetsbälte.

Figur 2. Skadegradering, placering samt bedömning om säkerhetsbältet reducerat skadorna

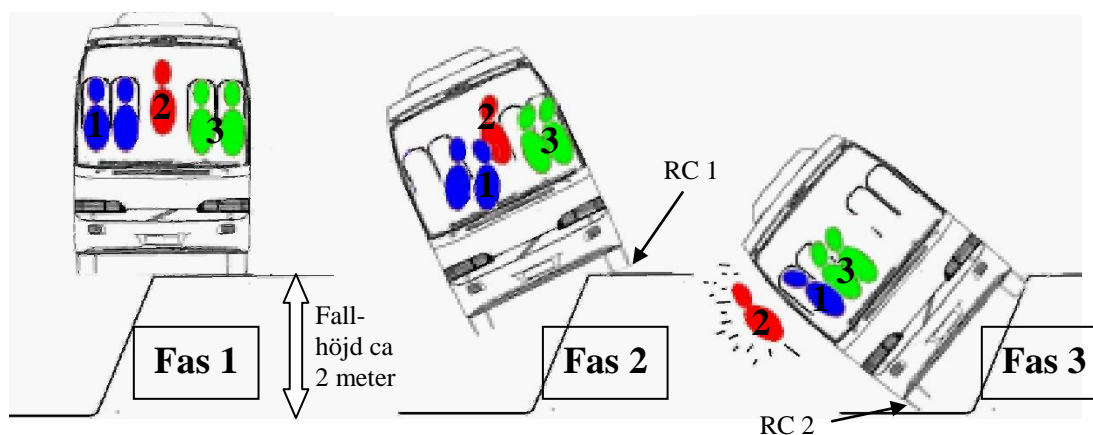
Under fas två börjar bussen rotera med vänstra framhjulet som rotationscentrum (RC 1). Bussen fortsätter samtidigt med denna rotation att röra sig ut i terrängen (translation), vilket innebär att det vänstra hjulet (RC 1) fortsätter rulla mot dikets lägsta punkt.

Figur 3. Kraschförloppet när bussen kör ut över dikeskanten med passagerarnas position inne i bussen.

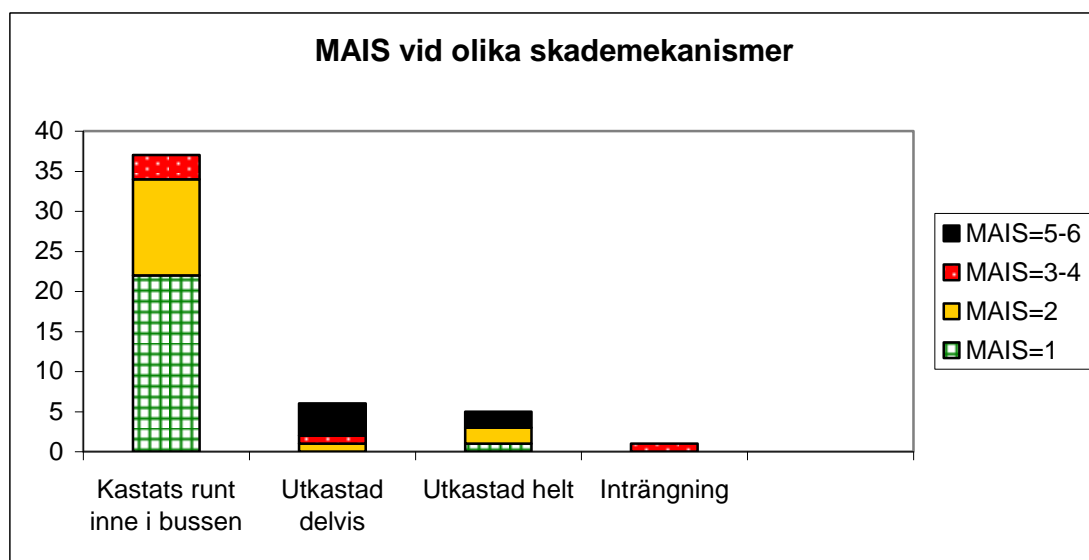
Den dominerande skademekanismen var att man kastades runt i bussen, vilket skedde i 37 av 49 fall (76 %). Utkastad helt eller delvis var skadeorsaken i 11/49 (22 %) av fallen. Skadornas svårighetsgrad i relation till skademekanismen visas i figur 5.

Figur 5. Skadegradering enligt MAIS vid olika skademekanismer.

Alla med dödliga skador hade kastats ut ur bussen, helt eller delvis, plus ytterligare fem personer med MAIS 1-4 skador.

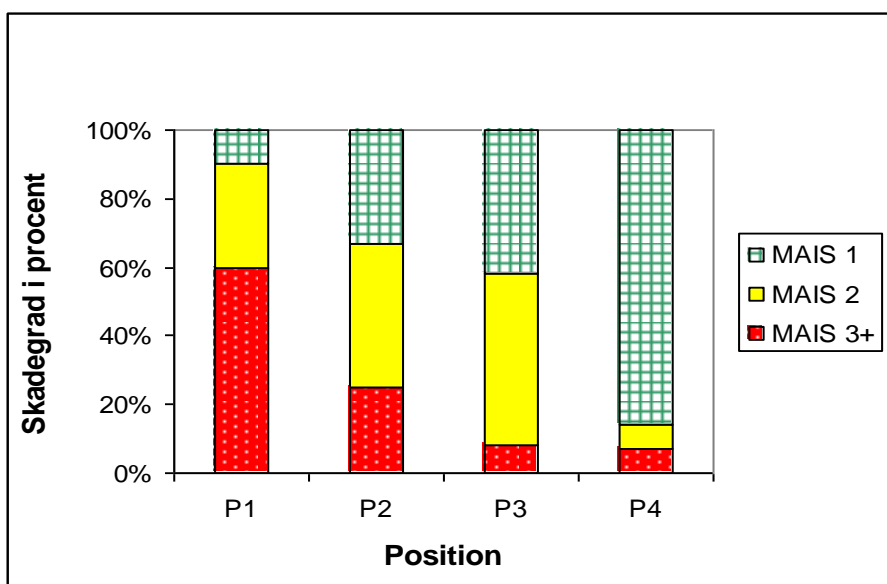
Figur 8. Position i bussen relaterat till skadegrad.

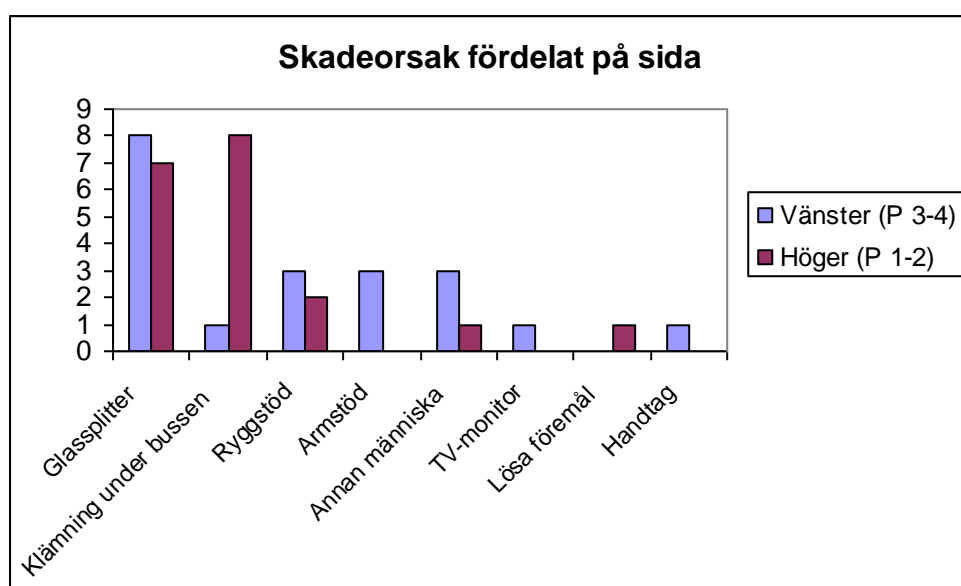
Skadefallet har även analyserats utifrån skadeorsak samt på vilken sida i bussen passagerarna har suttit. Resultatet visas i figur 9 där klämning under bussen samt skador av glassplitter var den dominerade skadeorsaken på höger sida (P 1-2). På vänster sida (P 3-4) dominerade glassplitter följt av skador vid islag mot ryggstöd och armstöd samt att man fått annan människa över eller på sig.

Figur 9. Skadeorsak fördelat på sida i bussen.

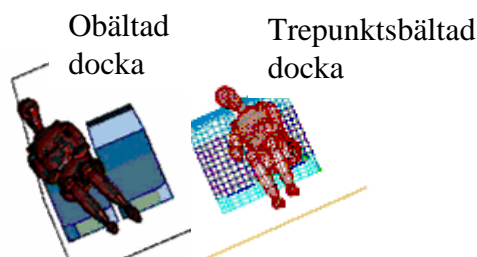
Om ett trepunktsbälte använts av samtliga ombordvarande skulle en skadereducering ha skett för 12/15 (80 %) av de med moderata skador (MAIS=2). För de med allvarliga eller svåra skador (MAIS=3-4) skulle en reduktion av skadorna ha skett för 3/5 (60 %). Av de sex personer med maximala skador skulle i likhet med tvåpunktsbälte de två personerna sittandes på sätet intill mittgången (Position 2) ha varit i livet om ett trepunktsbälte använts. En skillnad till det bättre jämfört med ett tvåpunkts höftbälte är att trepunktsbältet fixerar överkroppen bättre i sätet (Figur 10) vilket kan förhindra att huvudet slår i den högra sidan. Även detta scenario har påvisats vid simuleringar med vältningar (ECBOS, 2002; Martínez et al., 2003).

Figur 10. Simulering av vältning med obältad och trepunktsbältad docka (ECBOS, 2002).

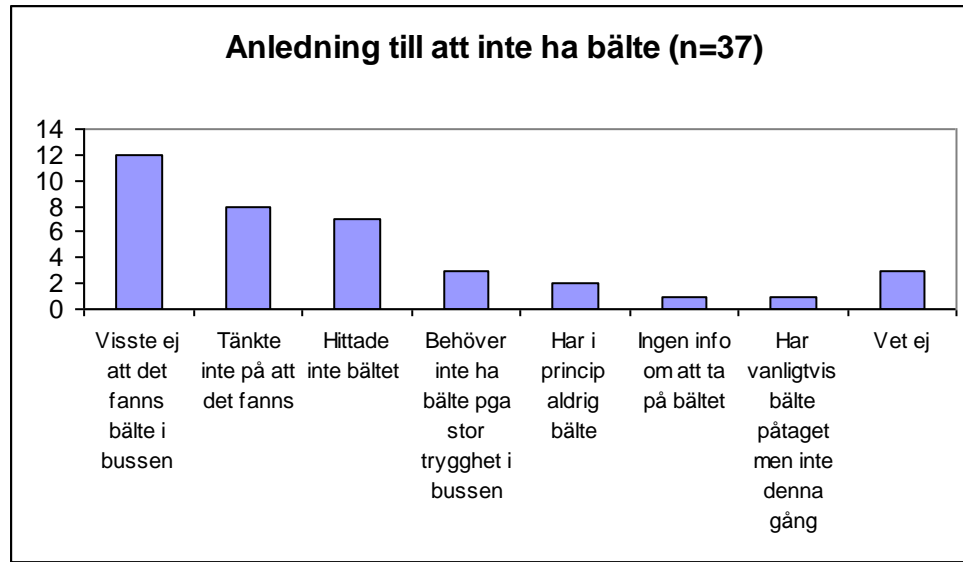
Figur 11. Anledning till att inte använda säkerhetsbälte.

Den vanligaste anledningen var att passagerarna inte visste att det fanns, vilket 12/37 (31 %) svarade. ”Tänkte inte på att det fanns”, och ”hittade inte bältet” var andra vanliga orsaker.

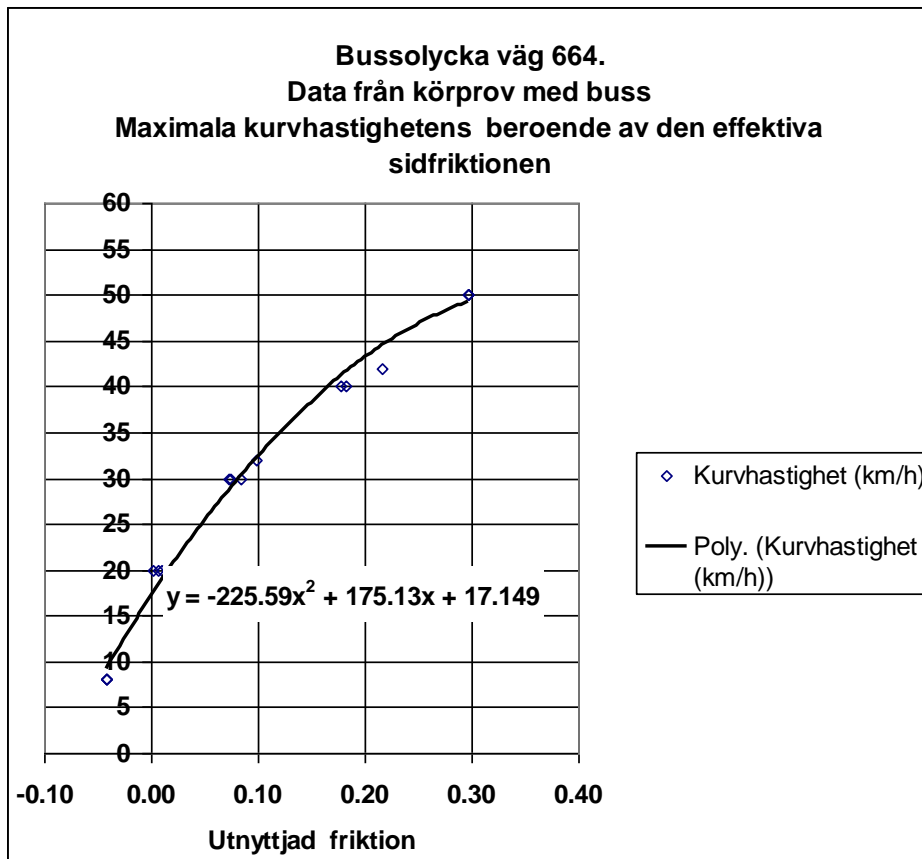
Diagram 42.

Resultaten av däkmätningarna visar på att man vid slät is vid $-3,5$ och aktuella hjulbelastningar och linjärt beroende av dessa faktorer i medeltal kan räkna med en maximalt uttagbar friktionskoefficient på cirka 0,09. På skrovlig is är motsvarande siffra cirka 0,28. Ur diagram 42 kan utläsas att dessa värden motsvarar en maximalt möjlig kurvhastighet av 31 resp. 48,5 km/h. Eftersom skrovlighetsgraden varierar och är svår att bedöma måste den lägsta hastigheten ur säkerhetssynpunkt bli utslagsgivande. För att ha rimlig säkerhetsmarginal för avvikelser från optimal styrteknik genom kurvan måste hastigheten vara lägre. Högsta säkra hastighet bedöms ligga på cirka 25 km/h vilket motsvarar ett friktionsutnyttjande på cirka 0,05.

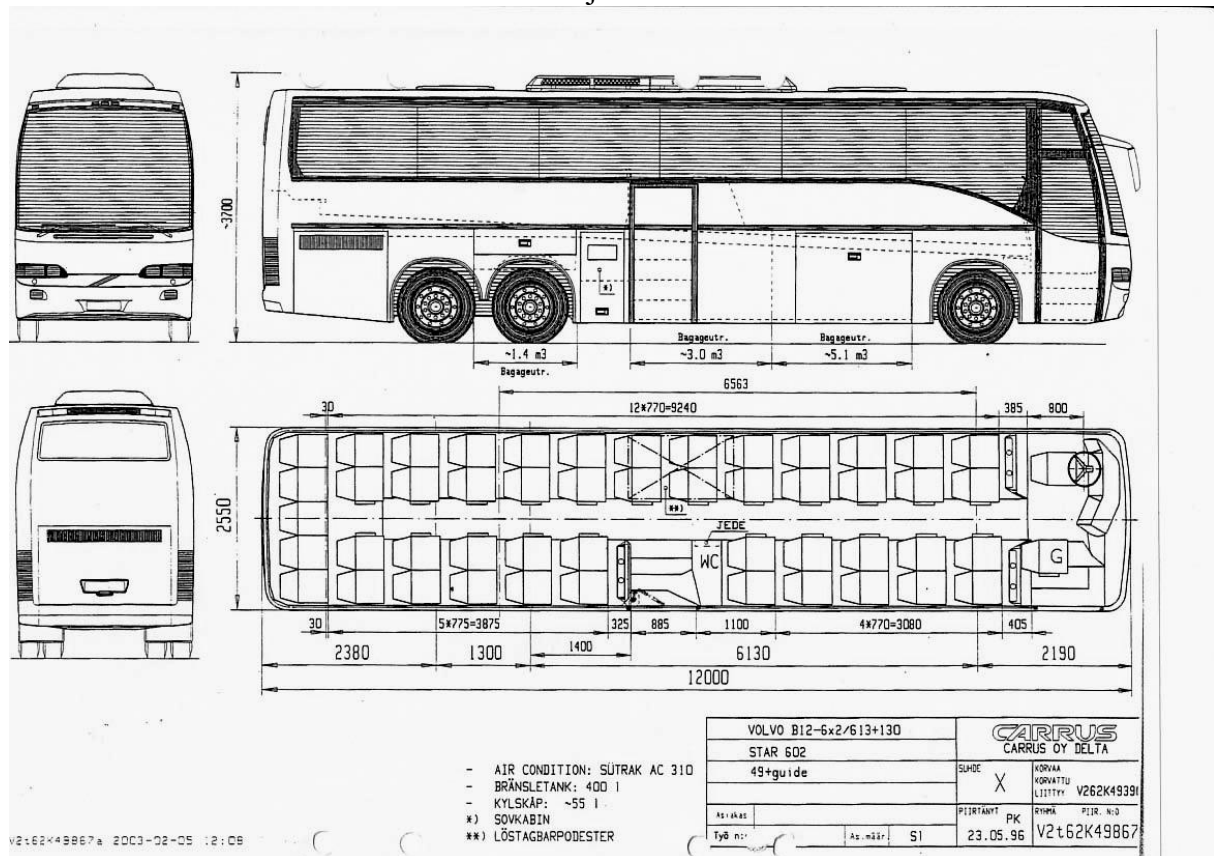
Figur B1 Ritning av olycksbussen.

En boggi är normalt konstruerad så att axellasterna fördelas mellan axlarna så att hjullasterna blir lika stora. Den främre axeln är vanligen drivaxel och för att få bästa drivkraft ges den normalt två tredjedelar av den totala boggilasten. Därför behöver oftast endast denna förses med tvillinghjul medan den bakre, om kravet på erforderlig lastförmåga uppfylls, endast förses med enkelhjul. Detta är fallet på den aktuella bussen.

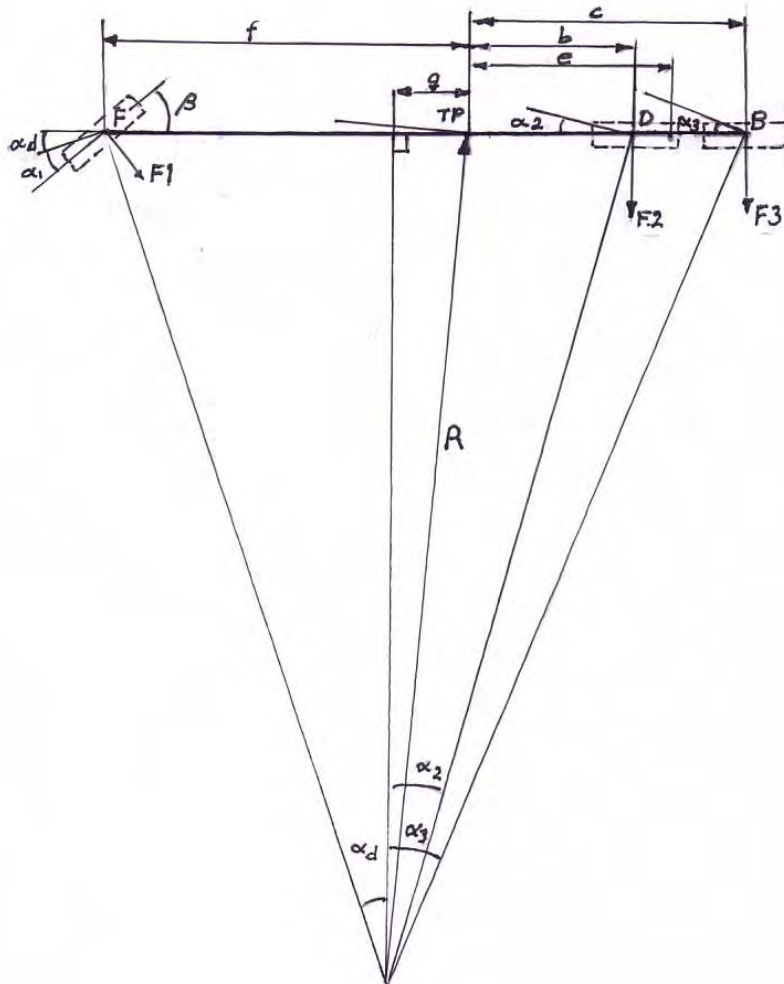
Figur B2. Kurvkörningsanalys för olycksbuss

Fordonet har förenklats till en s. k. "cykelmodell" där varje axels hjul representeras av ett hjul vilket bedömts vara acceptabelt för denna analys.

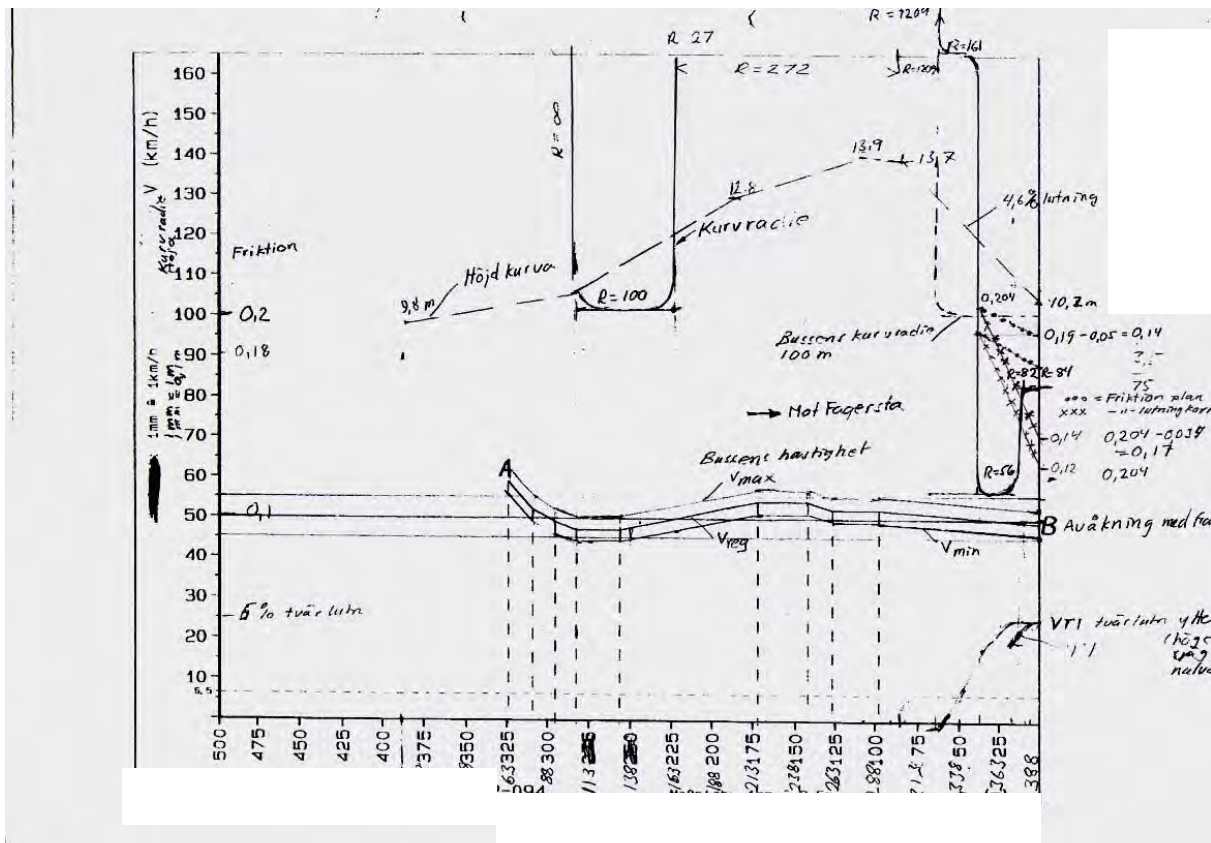
De variabler som påverkar värdena är temperatur och isskrovlighet. Det använda styrutslaget har också betydelse om föraren styr för mycket när han märker att fordonet inte följer önskad kurva minskar friktionen vilket utöver variabel skrovlighet kan förklara det avtagande friktionsutnyttjandet. Bromsfriktionen som kan utnyttjas beror utöver däcken av bromskraftfördelningen mellan hjul och axlar. Vanligtvis uppstår låsningstendenser på halt underlag först på framhjulen då bromskraftfördelningen är avstämd för högre retardationer. Vid försök till bromsning kan låsningstendens på framhjulen därför inträffa långt innan bakhjulen uppnått full effekt. Retardationen är då låg och föraren har som det verkar valt att släppa bromsen och behålla full styrbarhet och endast utnyttja motorbromsen. En indikation på detta är en kortvarig något högre retardation vid backkrönet.

Diagram B10. Färdskrivarhastighet, kurvradier, höjdkurva, tvärlutning, rekonstruerad kurvradi för olycksbuss, beräknade utnyttjade friktionskoefficienter med och utan kompensation för tvärlutning som funktion av vägsträcka.

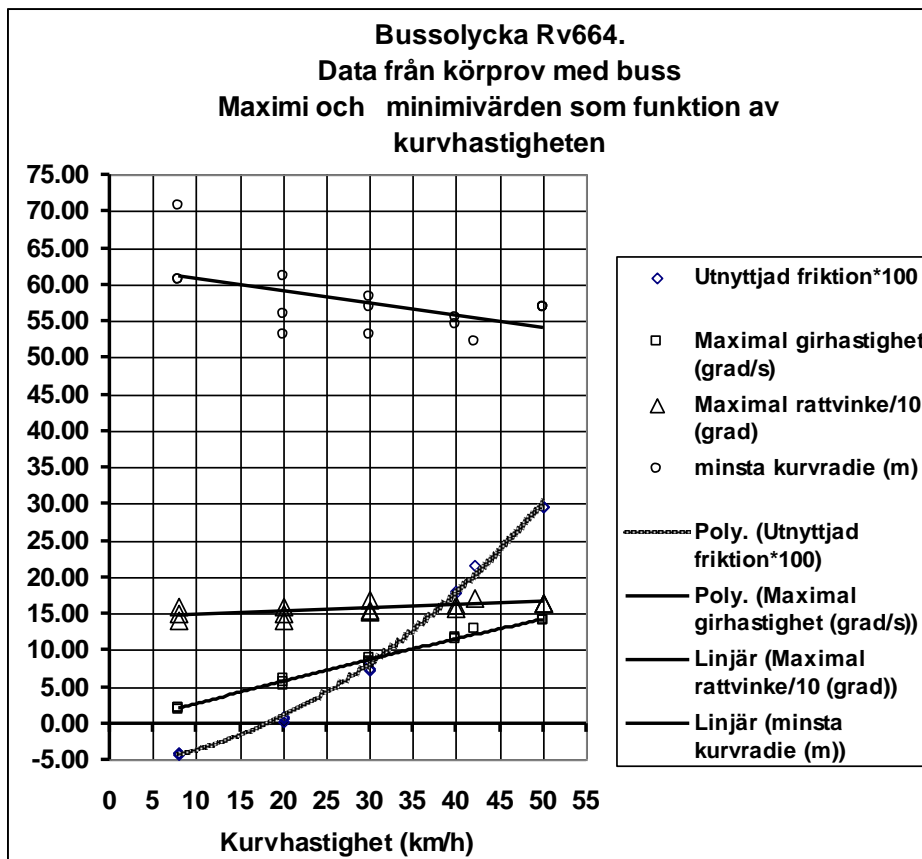
Diagram B11.

I diagram B11 illustreras hastighetsberoendet för maximal rattvinkel och maximal girvinkelhastighet, beräknad maximal effektiv friktionskoefficient samt minsta kurvradie baserad på maximal girvinkelhastighet och körhastighet. Man ser att rattvinkeln ökar obetydligt med hastigheten och att minimikurvradien med undantag för värdet 70 m vid en låghastighetsmätning legat mellan 52 och 61 m med ett medelvärde på 56.9 m. Detta ligger mycket nära det av vägverket uppmätta värdet 56 m och är en indikation på god mätprecision. Samma gäller ur mätdata från bussen beräknade tvärlutningen i aktuell sektion till 4.9% vilket stämmer väl med av VTI och vägverket statistiskt uppmätta värden på 4.9-5%.
