Statens haverikommission
Swedish Accident Investigation Board

Rapport RL 2004:20

Olycka med helikopter SE-JUL vid Universitetssjukhusets helikopterflygplats i Linköping, Östergötlands län, den 5 juni 2003

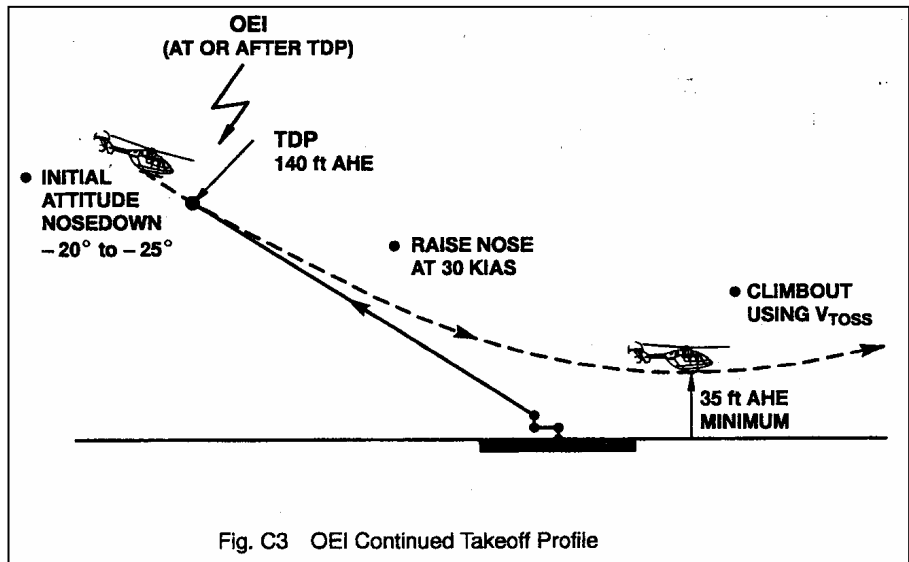
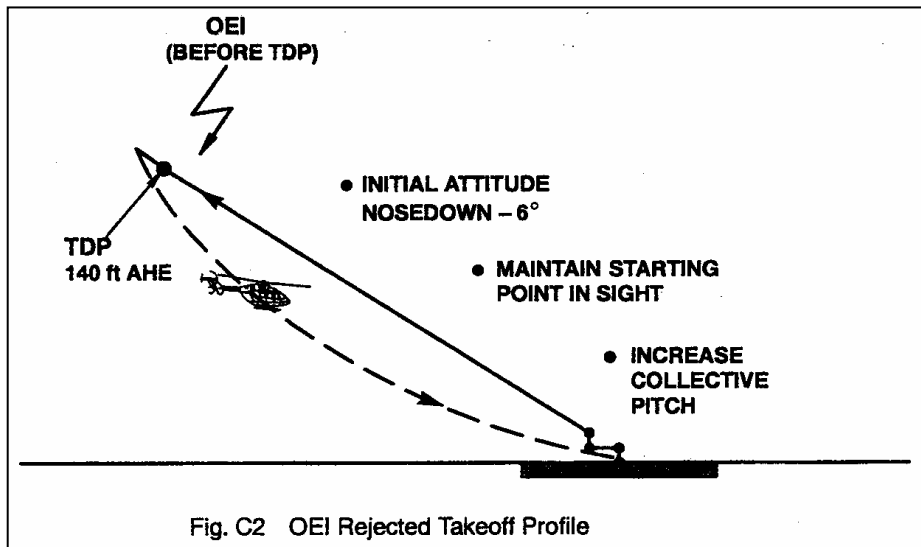
Start enl. CAT A

På den aktuella helikopterflygplatsen tillämpar flygföretaget s.k. CAT A för start och landning. Principen för CAT A är att flygningen skall genomföras på ett sådant sätt att helikoptern vid ett eventuellt motorbortfall, oberoende av i vilken fas av flygningen som detta inträffar, skall kunna nödlanda på helikopterlandningsplatsen alternativt kunna fortsätta flygningen till säker höjd. I helikoptertillverkarens flyghandbok (Flight Manual) finns nedanstående flygprofiler angivna för start och landning enligt CAT A.

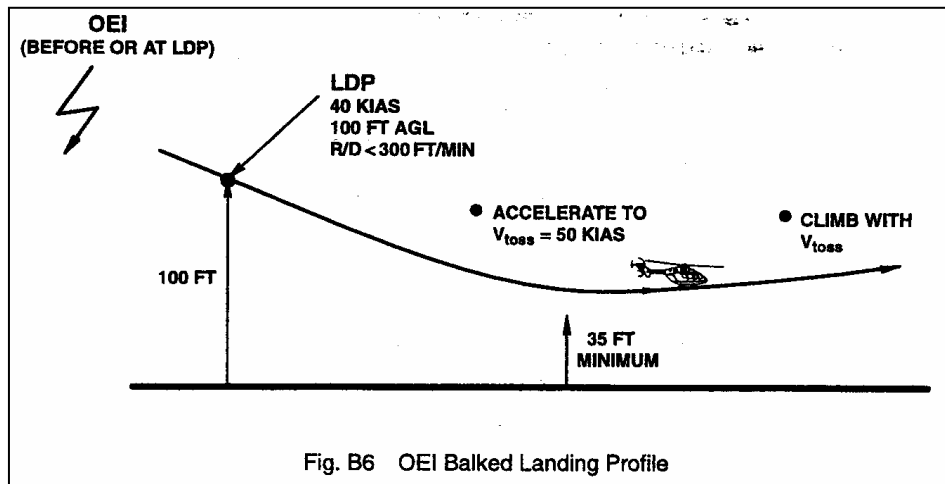
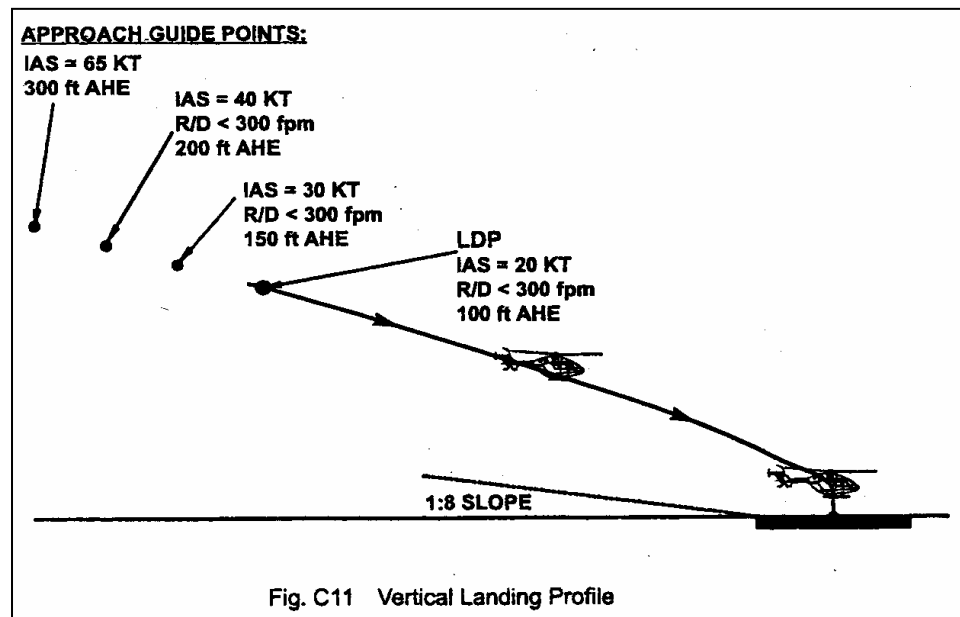
Landning enl. CAT A

Enligt föraren är effektuttaget från motorerna i samband med landning med den aktuella helikoptern enligt CAT A, 60–70 % medan effektuttaget i samband med start enligt CAT A är i närheten av 100 %.
