**Statens haverikommission**  
Swedish Accident Investigation Board

## **Rapport RS 2004:01**

**Olycka med fartyget M/T NEPTUNUS  
öster om Hjulstabron i Mälaren, C län,  
den 14 september 2002**

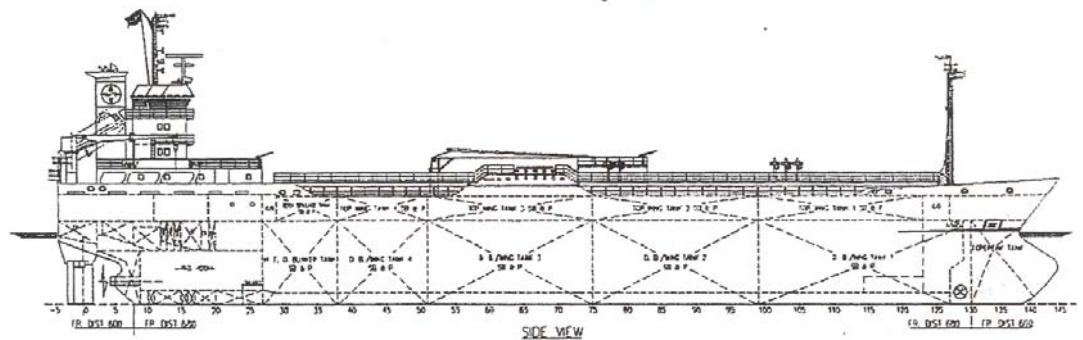
Fig 1 M/T NEPTUNUS i profil

Den först uppskattade skadan utgjordes av en spricka i spant 113 i c-stråket om ca 25x400 mm. Den visade sig senare vara mer omfattande och medförde skifte av stål över en yta av ytterbotten om 3000x800 mm stål.

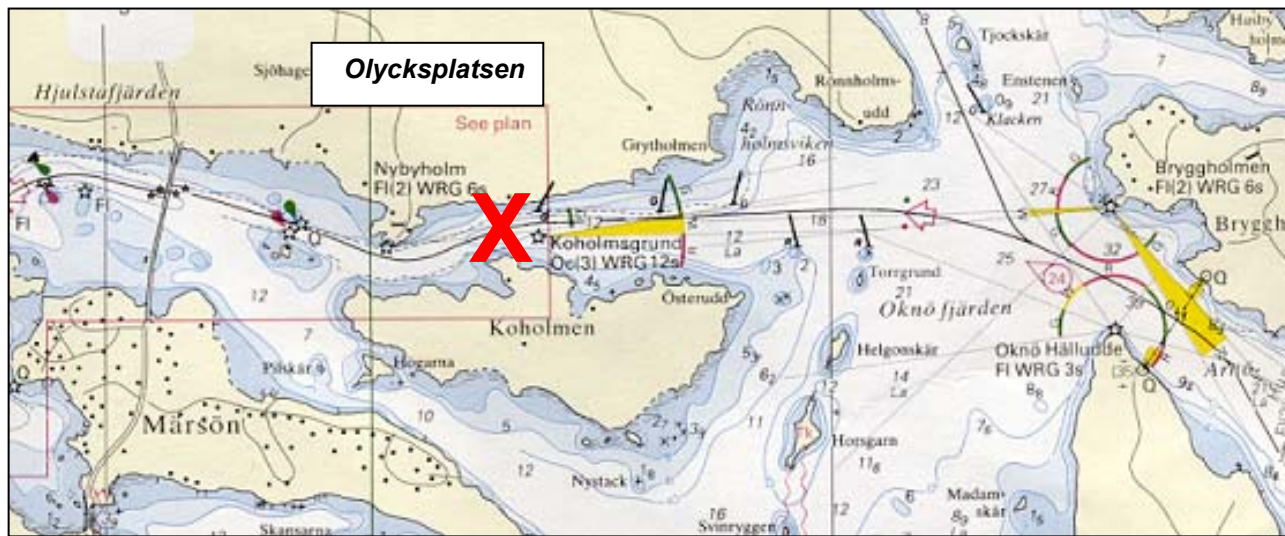
Fig. 2 Utdrag från svenskt sjökort 113

Den gröna prickken söder om Nybyholm skall vara placerad cirka 40 m från fyren och även den klart markera den ramade 7,6 meterskurvan. Vid Nybyholm finns inget sjömärke som markerar den södra begränsningen av farleden. Leden svänger här styrbord för passage mellan fyrarna Ryssgrund och Kyrkegrund och därefter förbi Hjulstabron.

Det finns inget som indikerar att farledsavsnittets flytande sjömärken vid tillfället inte befanns placerade i avsedda positioner.
