Statens haverikommission
Swedish Accident Investigation Board

Rapport RJ 2004:02

Kollision mellan resandetåg 8541 och vagnuttagning 76368 vid Hok, F län, den 16 juni 2003

Tillbud med tåg 6196 vid Torup, N län, den 1 juli 2003

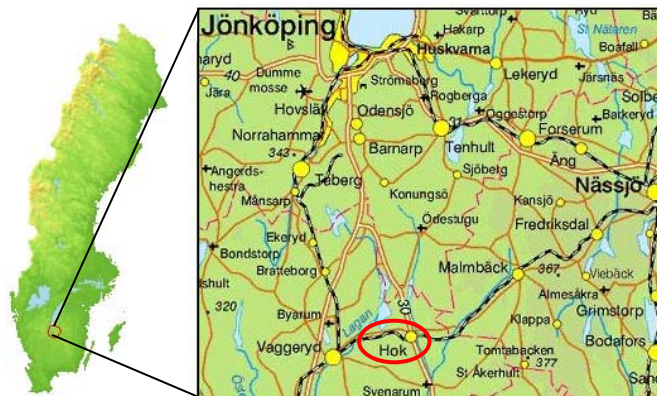
Resandetåget, premiärtur med en ny Itino-motorvagn, stannade vid hållplatsen Hoks östra (annonseras som Hok) för att ta ombord en påstigande passagerare. Precis när föraren hade stängt dörrarna för att köra vidare och var upptagen med att övervaka dörrstängningen, vilket görs med hjälp av en monitor i förarhytten, uppmärksammade teknikern från fordonsleverantören den annalkande vagnuttagningen och ropade till. Han ryckte upp föraren ur förarsätet och de båda kastade sig ut ur förarhytten. Omedelbart därefter kolliderade vagnuttagningen med motorvagnen.

Vid sammanstötningen trycktes motorvagnen ca 35 m bakåt och 16 personer i tåget skadades. Motorvagnen och dieselloket i vagnuttagningen fick omfattande skador och tre av godsvagnarna spårade ur.

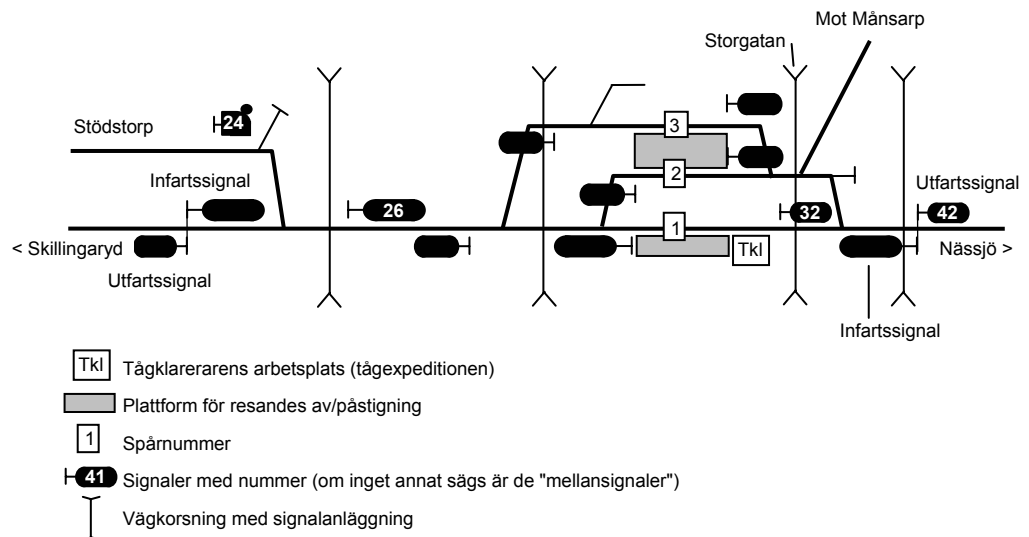
Vaggeryds station har sedan år 1999, efter en bangårdsombyggnad, en fullständig signalsäkerhetsanläggning i form av ett ställverk 59. Vid ombyggnaden förlängdes stationsområdet i riktning mot Värnamo så att detta numera även inkluderar sidospåret till pappersbruket i Stödstop. Detta var tidigare en linjeplats utanför Vaggeryds station.

Projektering av nya signalanläggningar har länge skett enligt regional praxis. Det gäller bl.a. i vilken omfattning en station utrustas med dvärgsignaler för växling, liksom med s.k. K15-nyckel som påminnefunktion för att kunna ställa utfartssignaler till ”kör”. Numera finns en projekteringsnorm som kräver K15 för utfart mot sträcka utan linjeblockering.

Vid mellansignalerna mellan växeln till/från Stödstop och bangården vid plattformarna finns inga växlingsdvärgsignaler, vilket innebär att tågklarerare-

- Banverket projekterar nya signalanläggningar i samverkan med trafikledning och trafikutövare så att användning av avvikelser regler för ”normal hantering” kan minimeras. *(RJ 2004:2 R7)*

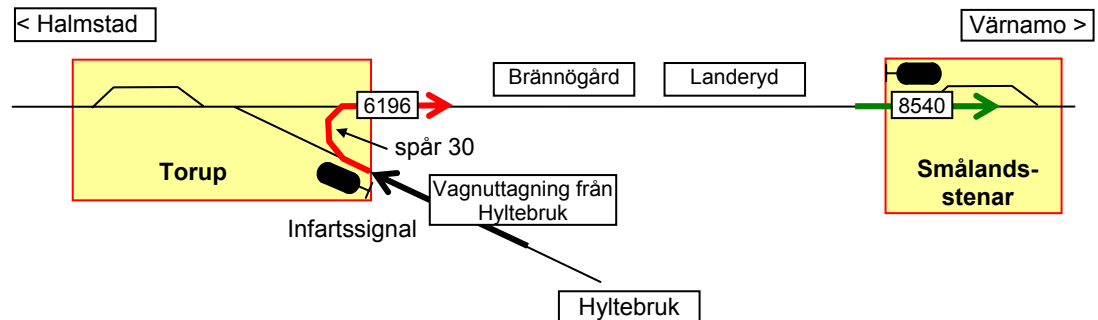
Stationen Torup har i sin norra ände ett triangelspår, spår 30, som möjliggör direkt körning mellan Hyltebruk och Smålandsstenar utan att man behöver gå in till bangården vid stationshuset i Torup och där byta körriktning. För den aktuella vägen saknas utfartssignal i riktning mot Smålandsstenar.

Den 1 juli 2003, ca kl. 09.10 kom en vagnuttagnings till Torup från sidobanan Hyltebruk–Torup. Från Torup skulle fordonssättet fortsätta mot Smålandsstenar som godståg 6196 med avgångstid kl. 09.11.
