## *Slutrapport RS 2019:04*

MAKASSAR HIGHWAY – grundstötning  
med efterföljande oljeutsläpp utanför  
Västervik, Kalmar län, den 23 juli 2018

Diariernr S-148/18

2019-07-09

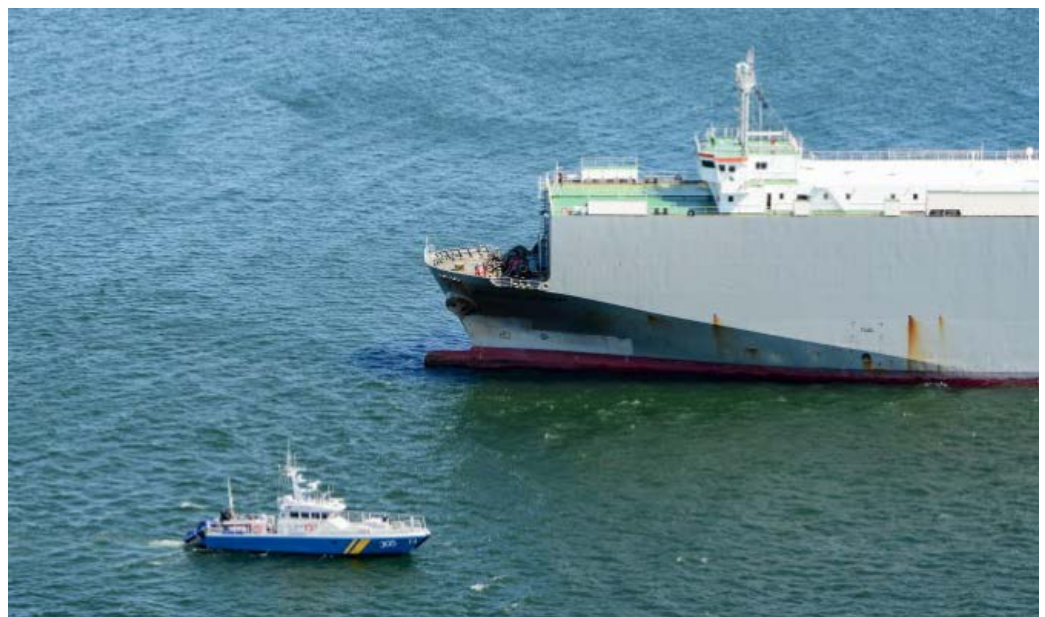
Figur 5. Kustbevakningens fartyg KBV 305 vid det grundstötta fartyget innan länsorna hade börjat läggas ut. Foto: Kustbevakningen.

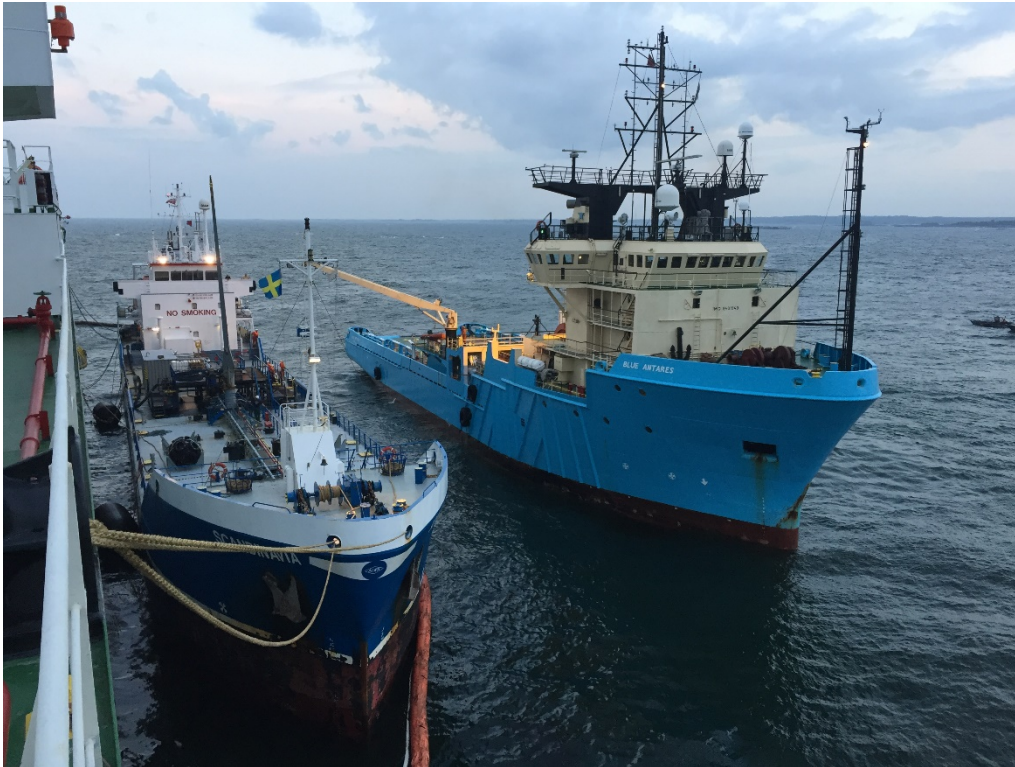
Figur 8. Tankfartyget SCANDINAVIA och bogserfartyget BLUE ANTARES. SCANDINAVIA kom till platsen den 26 juli, medan BLUE ANTARES anlände först på förmiddagen den 28 juli.

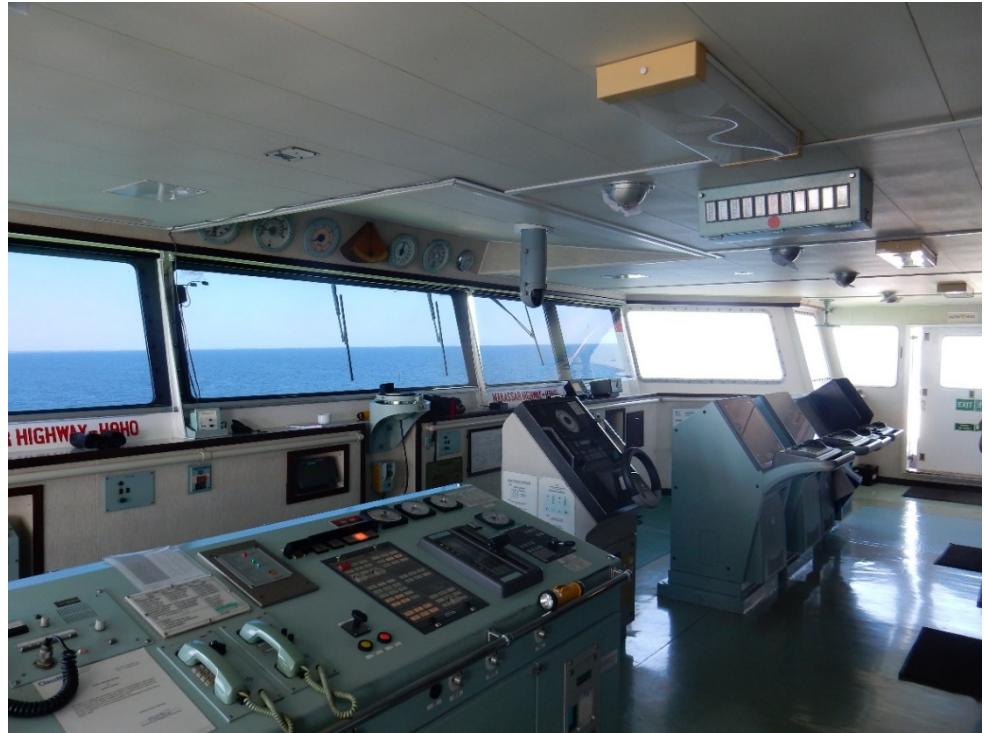
Figur 14. Interiör bryggan MAKASSAR HIGHWAY. Till höger i bild syns bl.a. radar och elektroniskt sjökort.

Av instrumenteringen kan särskilt nämnas att MAKASSAR HIGHWAY var utrustat med ECDIS, vilket innebär att bestickföring<sup>18</sup> i papperssjökort inte behövdes. Vidare var fartygets S-VDR<sup>19</sup> ur funktion – det hade varit en tekniker ombord i Cuxhaven den 21 juli som konstaterade att reparation inte kunde genomföras vid det tillfället. Dessutom fanns ett BNWAS, vilket var till för att förhindra att fartyget skulle framföras utan kontroll om de vaktgående skulle insjukna, somna eller vara frånvarande. Systemet fungerar genom att var tolfte minut avge en larmsignal som, om den inte kvitteras, går vidare till andra hytter eller utrymmen i fartyget. Kvittens skedde i det här fartyget dels på apparaten själv, men också genom att aktivera någon del i ECDIS:en eller radarn (var gång en sådan del aktiverades, nollställdes räkningen och började således åter från noll).
