Statusrapport *SRL 2019:01*

Olycka nära Umeå flygplats, Västerbottens län, den 14 juli 2019 med flygplanet SE-MES av modellen GA8-TC 320, opererat av Umeå Fallskärmsklubb.

Diariernr L-96/19

2019-09-18

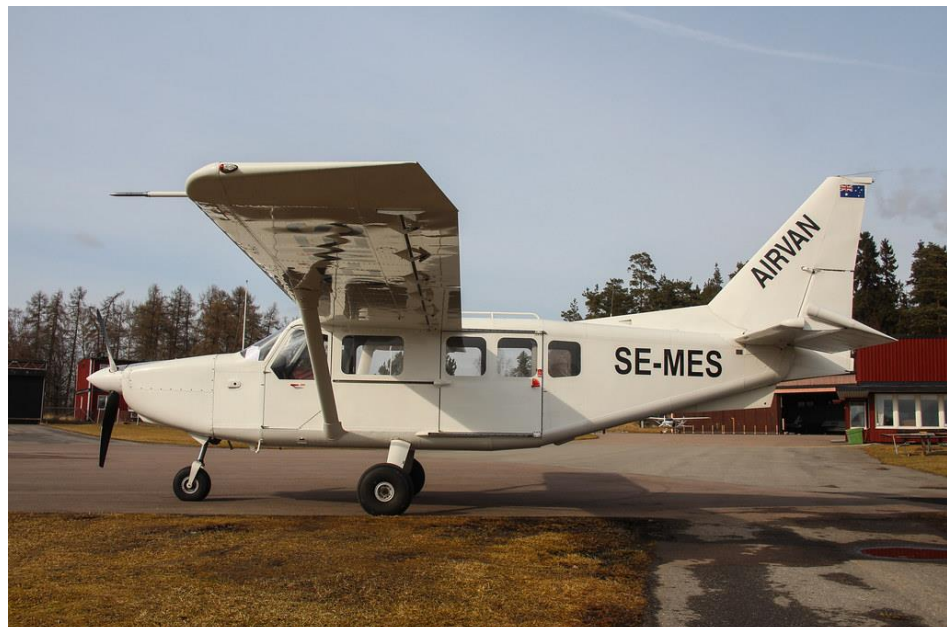
Figur 1. Flygplanet SE-MES. Foto: Umeå Fallskärmklubb.

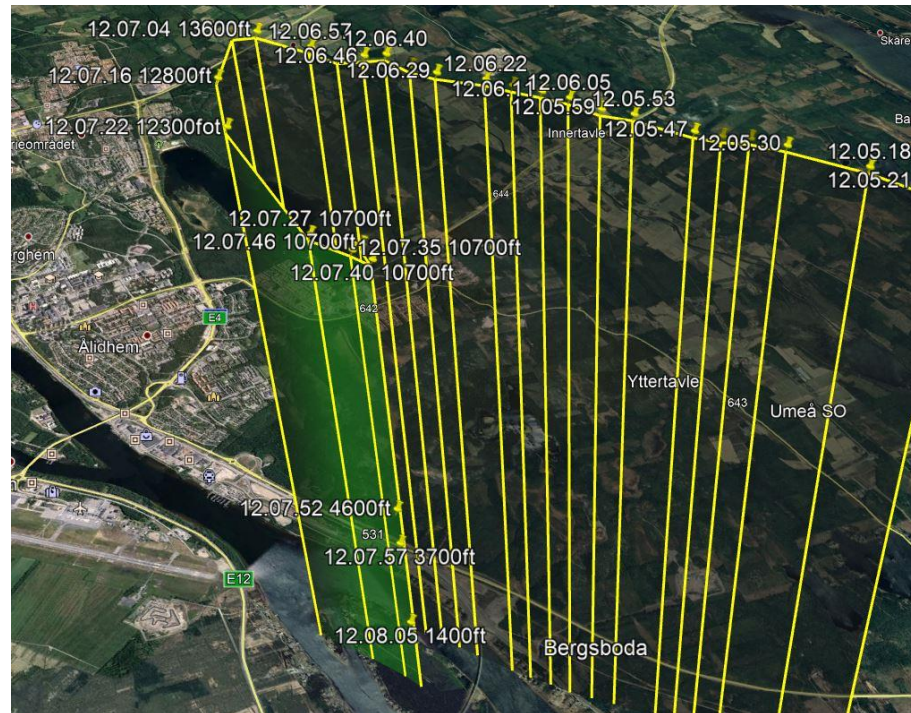
Befintlig data visar dock att hastigheten över marken var avtagande i samband med att flygplanet steg till flygnivå 136 (ungefär 4 200 meter).

Figur 2. Radardata från LFV infogat i karta från Google Earth: © Lantmäteriet Dnr R61749_190001.

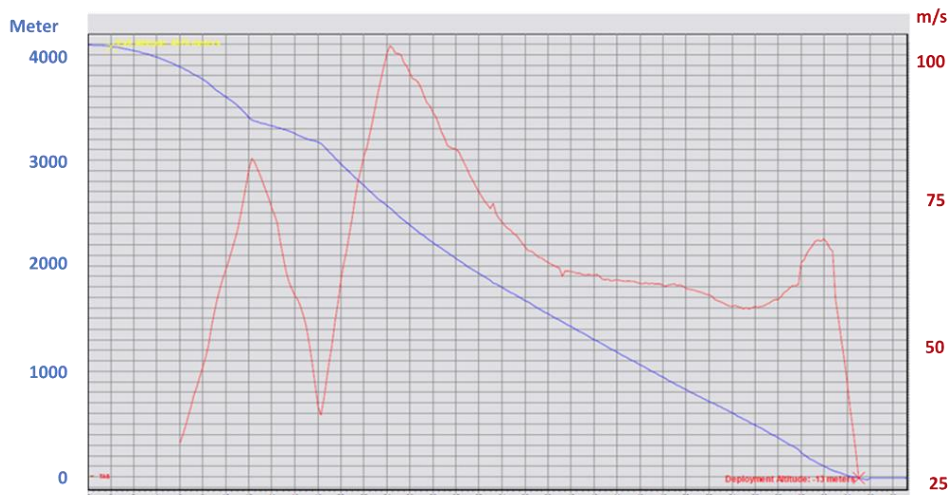
Haverikommissionen har läst ut två av fallskärmshopparnas elektroniska utrustningar (ProTrack), som är avsedda att ge hopparen ljudsignaler om höjd och sjunkhastighet. Utrustningarna har registrerat höjd och sjunkhastighet. Utläsningarna har varit i princip identiska och den ena presenteras i figur 3 nedan.

Figur 3. Den blå kurvan visar höjden i meter och den röda kurvan visar sjunkhastighet i meter per sekund.

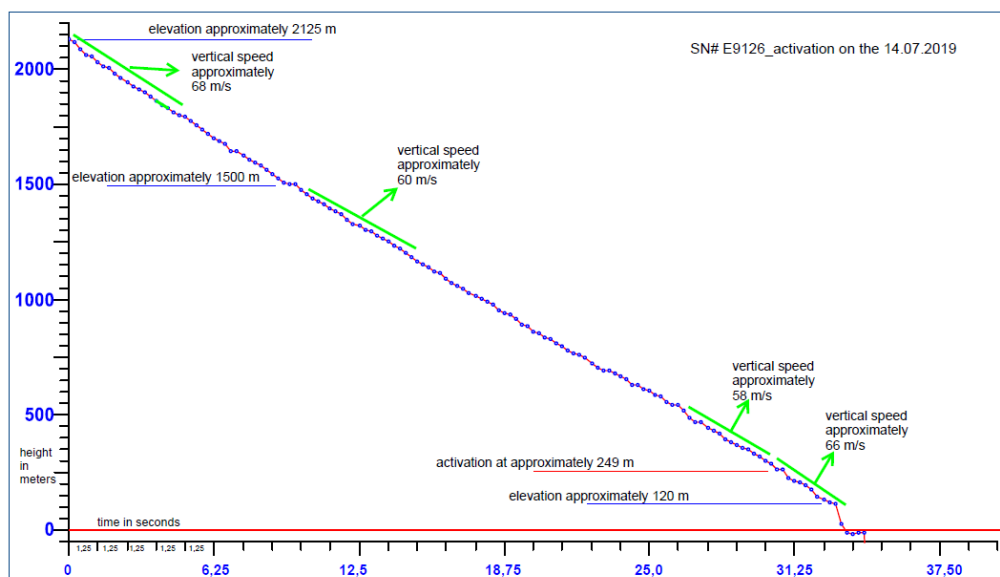
Alla sex visar data från 2 200 meter ner till marken. Alla visar samma sjunkhastighet linjärt längs hela vägen på ca 60 m/s (se figur 4).

Alla sex löstes ut som de ska, beroende på den valda höjdställningen, 250–350 meter över marken.

Figur 4. Utlösning från en av nödutlösningenhetererna.
