دفتر بررسی سوانح و حوادث

گزارش مقدماتی دوم بررسی سانحه

با احترام؛ پیرو گزارش اولیه وقوع سانحه مورخه ۹۸/۱۰/۱۸ هواپیمای B737-800 شرکت هواپیمایی اوکراینی به علامت ثبت UR-PSR بعد از پرواز از فرودگاه امام خمینی (ره) تهران، بدینوسیله اقدامات و بررسی های بعدی در این خصوص به شرح ذیل ایفاد می گردد:

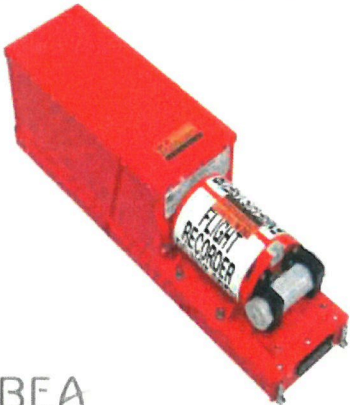
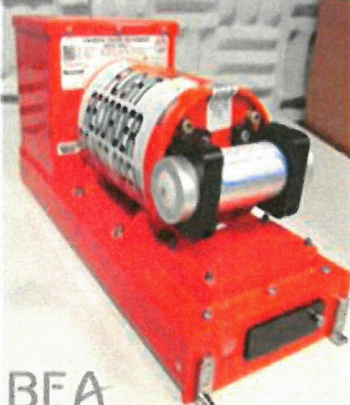
این هواپیما مجهز به دستگاه های ثبت اطلاعات پروازی (SSFDR) با مشخصه P/N 980-4750-003 با قابلیت ثبت بیش از ۳۰۰۰ پارامتر دیجیتال و آنالوگ و ضبط صدای کابین خلبان (SSCVR) با مشخصه P/N 980-6032-003 با قابلیت ضبط دو ساعت آخرین مکالمات پرواز و همچنین یک QAR می باشد که فقط (SSFDR,SSCVR) آن در سایت سانحه پیدا شده است. صدمه به دستگاه ضبط صدای کابین بیشتر بوده و بر اثر ضربه حافظه اصلی آن (CSMU) جدا شده است. وضعیت این قطعه نشان می دهد که SSCVR در معرض آتش سوزی در پرواز نبوده و بر اثر شدت برخورد به زمین از دستگاه اصلی جدا شده است.

FDR P/N 980-4750-003	CVR P/N 980-6032-003
View of similar recorders in good condition
