## *Slutrapport RM 2019:02*

**Olycka i Möljeryd , Blekinge län,  
den 21 augusti 2018 med ett militärt  
flygplan av typen JAS 39 C Gripen,  
opererat av Försvarsmakten.**

Diariennr M-16/18  
2019-08-20

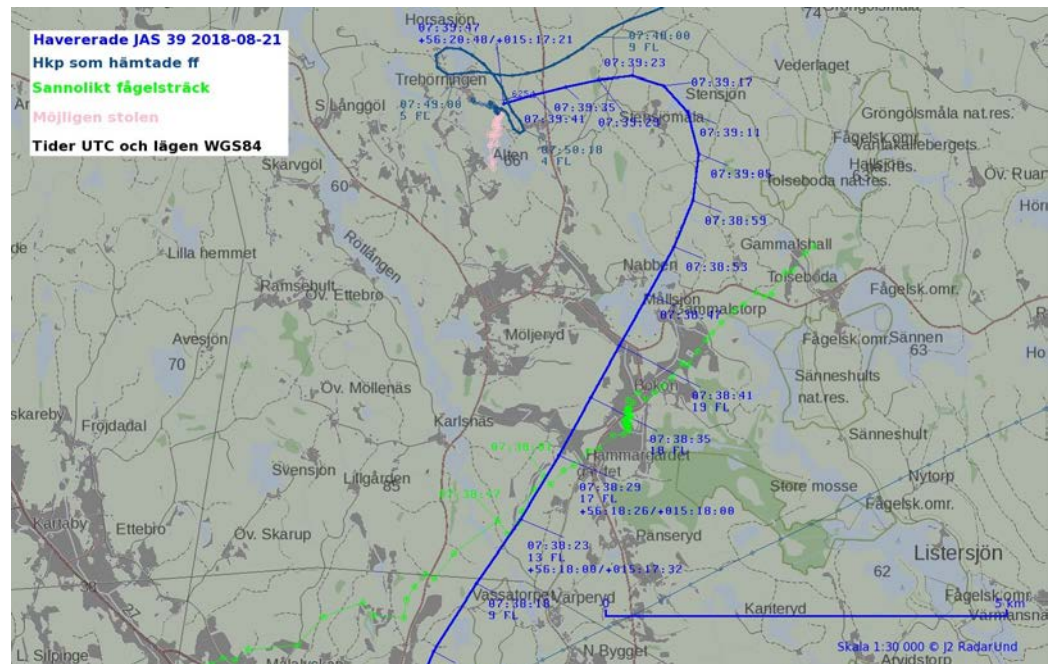
Figur 1. Schematisk skiss över händelseförloppet. Den ljusare blå linjen visar flygplanets färdlinje och det gröna strecket visar flyttfågelsträcket. Av skissen framgår att planets färdlinje och flyttfågelsträcket möts vid en viss position och tidpunkt. Den mörkare blå linjen visar färdlinjen för den helikopter från Försvarsmakten som hämtade upp piloten. Tider angivna i UTC. Källa: Försvarsmakten.

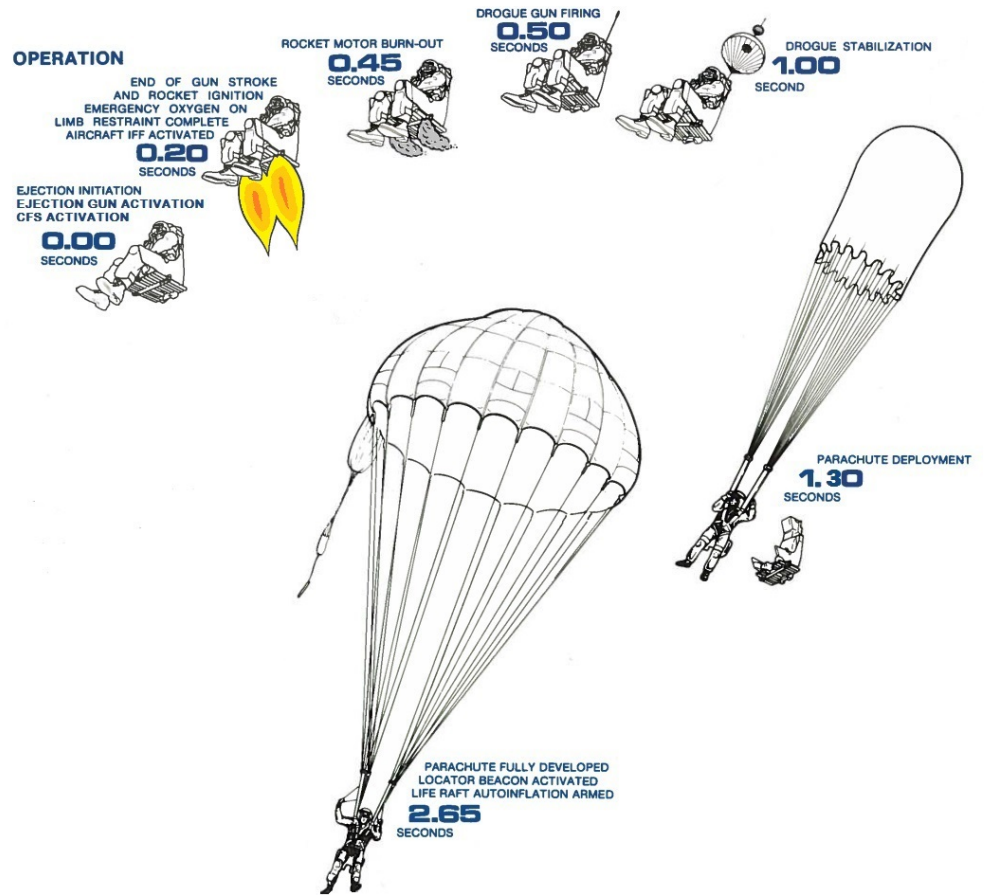
Figur 10. Illustration över utskjutningssekvens med raketstol och fallskärm.

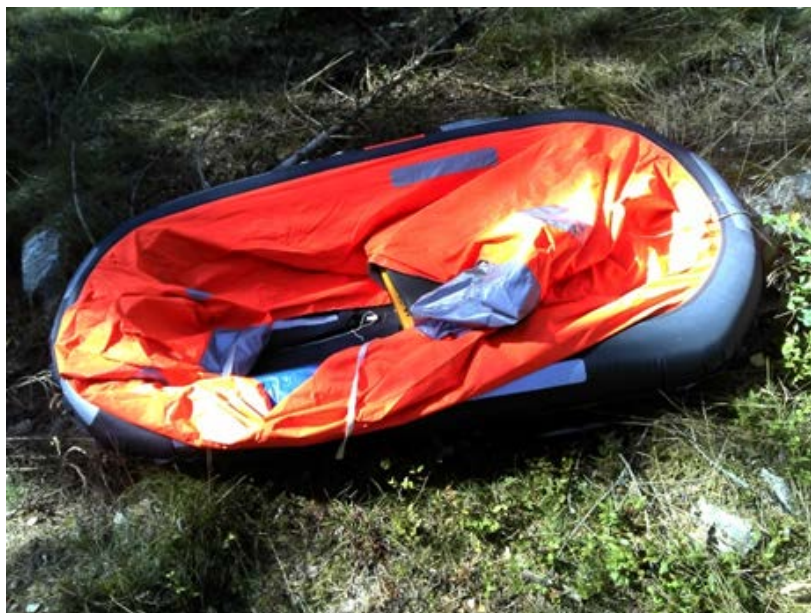
Figur 12: Livbåten efter att den hade aktiverats av piloten.

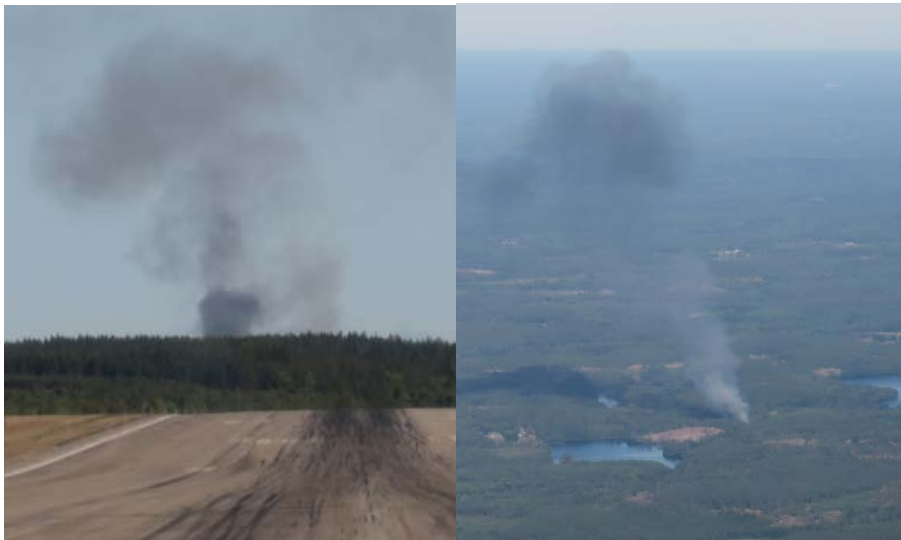
Figur 6. Rökpelaren från haveriplatsen sedd från landningsbanan på flygplatsen respektive från en överflygning i ett tidigt skede efter kraschen. Foto: Försvarmakten.

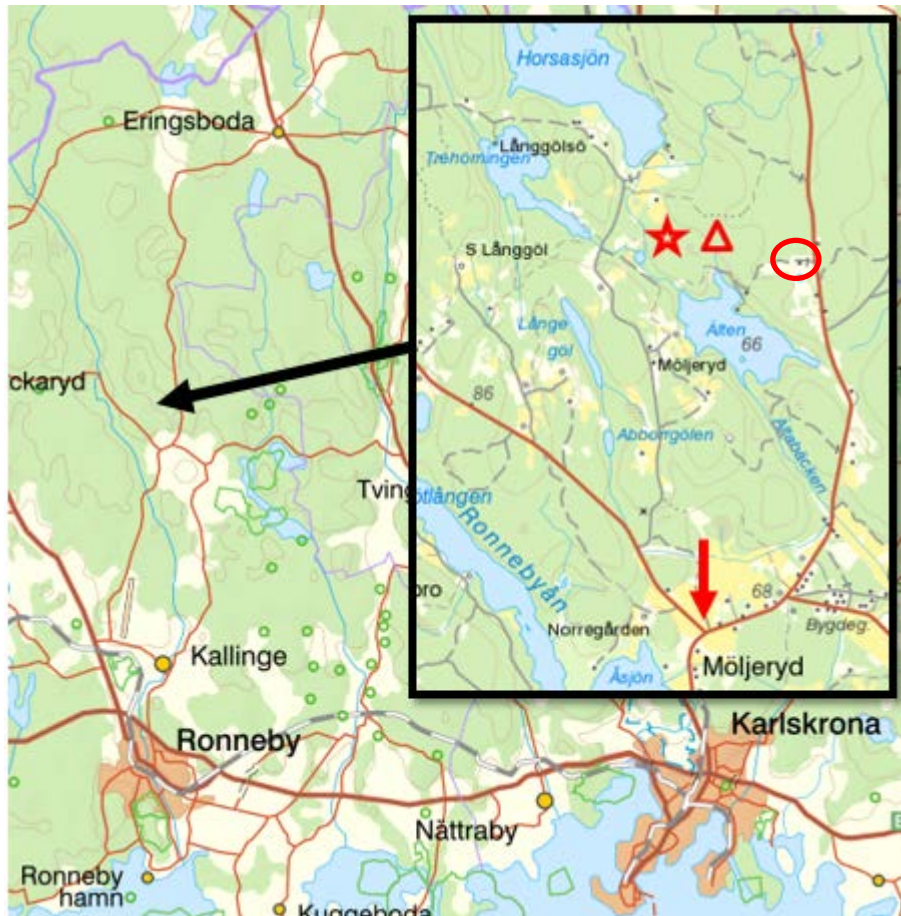
Figur 7. Symbolerna anger ungefärlig nedslagsplats för flygplanet (stjärnan), pilotens landningsplats (triangeln) och räddningstjänstens landningsplats (cirkeln). Pilen pekar ut den brytpunkt som angavs av flygräddningsledaren. © Lantmäteriet Dnr R61749\_190001.

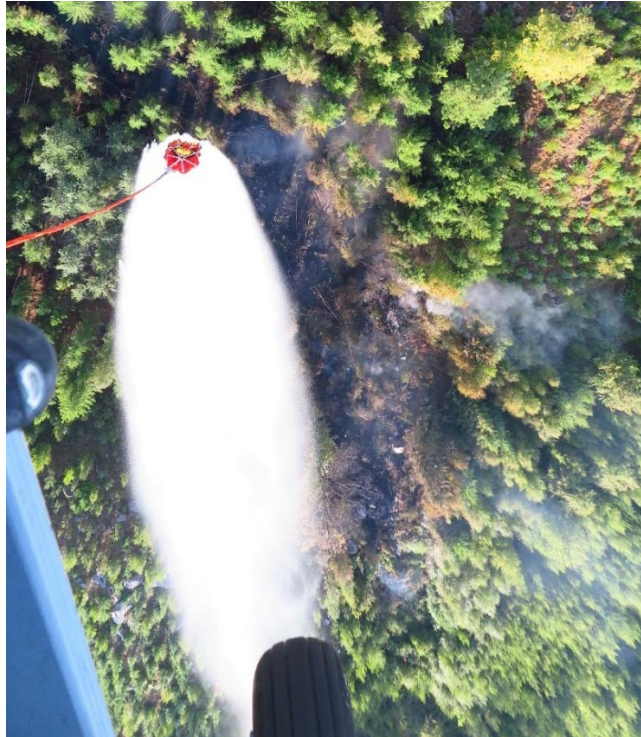
En helikopter 16 från Malmen anlände vid 13-tiden och började vattenbomba området. Ca 40 tunnor med 2 500 liter vatten vardera tömdes över området runt haveriplatsen. Räddningstjänsten behövde inte vidta några ytterligare släckåtgärder från marken efter att området hade börjat vattenbombats.

Figur 8. Vattenbombning runt haveriplatsen. Foto: Försvarmakten.

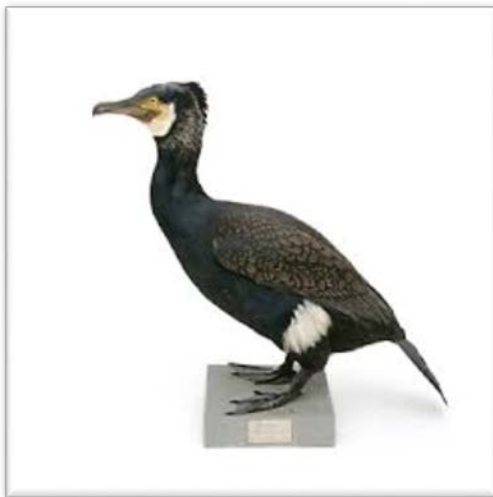
Storskarvar kan bli upp till 1 meter långa, ha ett vingspann på nästan 1,5 meter och en vikt på 2,6–3,7 kilo. De lever nära vatten och antalet fåglar ökade väldigt kraftigt i Sverige under slutet av 1980-talet och början av 1990-talet. Ökningen har därefter fortsatt, men inte i samma höga takt. 2009 uppskattades det finnas 44 tusen par i Sverige.

Figur 13. Storskarv. Källa: Naturhistoriska riksmuseet  
Foto: Staffan Waerndt
