Statens haverikommission
Swedish Accident Investigation Board

Rapport RL 2006:20

**Olycka med flygplanet OO-DJN
på Göteborg/Landvetter flygplats, O län,
den 10 mars 2006**

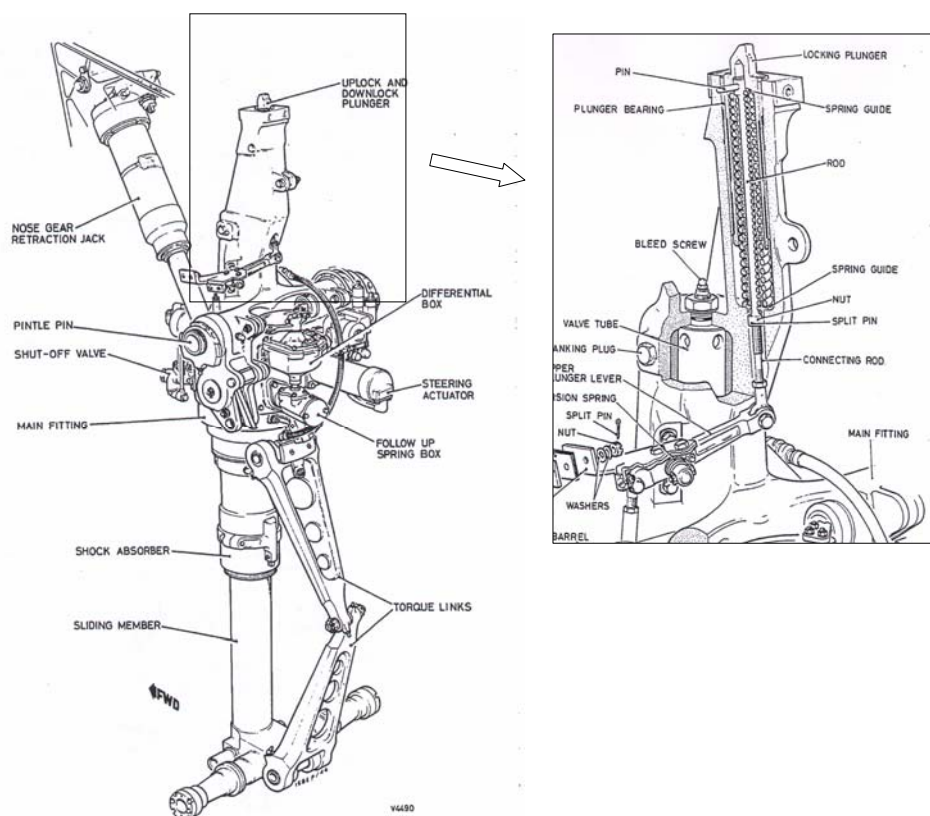
Nosstället består i princip av ett fjädrat landställsben som i den övre delen är lagrat i flygplansstrukturen. I landställsbenet, ovanför lagringspunkten, finns inbyggt en låsfunktion bestående av en låskolv (plunger) som är rörlig i en kolvcylinder. Låskolven låser landstället, både i nedfällt- och utfällt läge genom att den hakar fast i klackar i nosställsutrymmet. Låskolv och cylinder smörjs med fett via en smörjnippel på landställsbenet.

Låskolven är fjäderbelastad till låst (utpressat) läge genom en tryckfjäder. I slutet på landställets infällnings- och utfällningsrörelse rider låskolven ett kort stycke på en kam framför respektive låsklack innan den med hjälp av fjäderkraften pressas ut till låst läge. Upplåsningen sker genom att låskolven, med hjälp av ett länksystem kopplat till landställets hydraulcylinder, dras in i landställsbenet så låsningen frigörs innan infällnings- eller utfällningsrörelsen börjar. (Se skiss på nästa sida.)

Efter demontering konstaterades förekomst av fritt vatten och med vatten kontaminerat fett på låskolven och dess cylinder. Den otillräckliga fettmängden har sannolikt fått fuktig luft att kondensera till vatten vid de nor-
