Statens haverikommission
Swedish Accident Investigation Board

Rapport RS 2006:01

**Grundstötning med ro-ro-passagerarfärjan
Casino Express, utanför Holmsund, AC län,
den 24 november 2004**

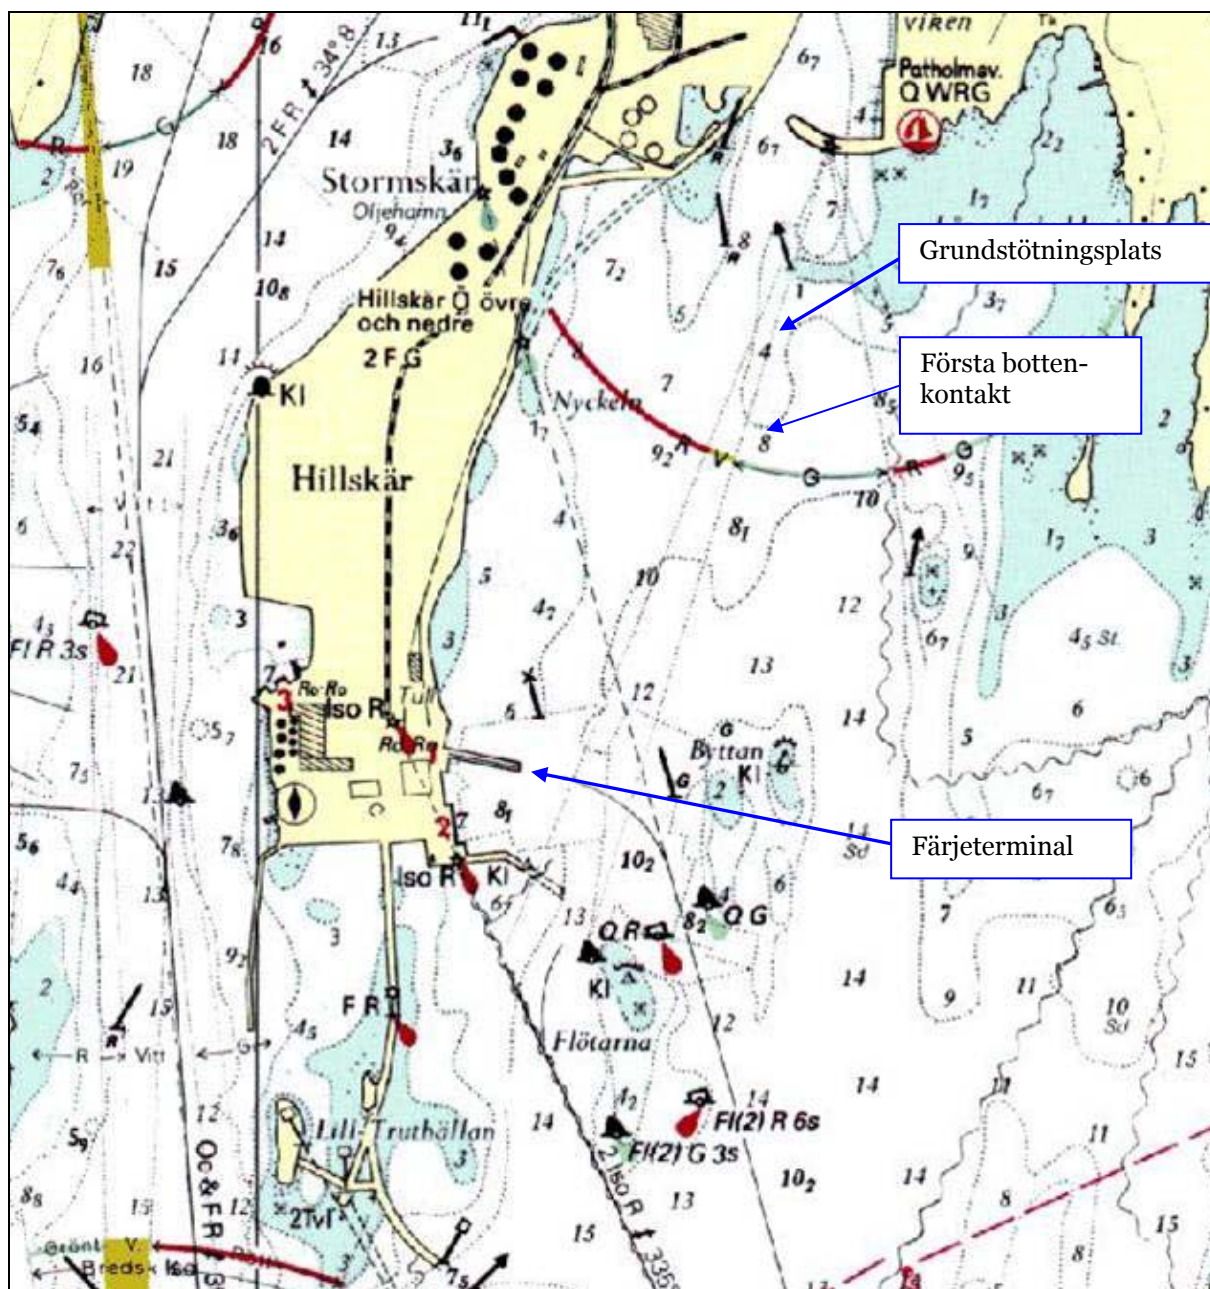
När Casino Express hade drivit förbi färjeterminalen fanns en yta motsvarande 700 x 700 meter tillgänglig som manöverutrymme för att vända fartyget. Detta område begränsades åt alla håll av grundområden.

Fig. 1. Utdrag från svenskt sjökort no 5121, Vegagrundet Holmsund–Umeå.

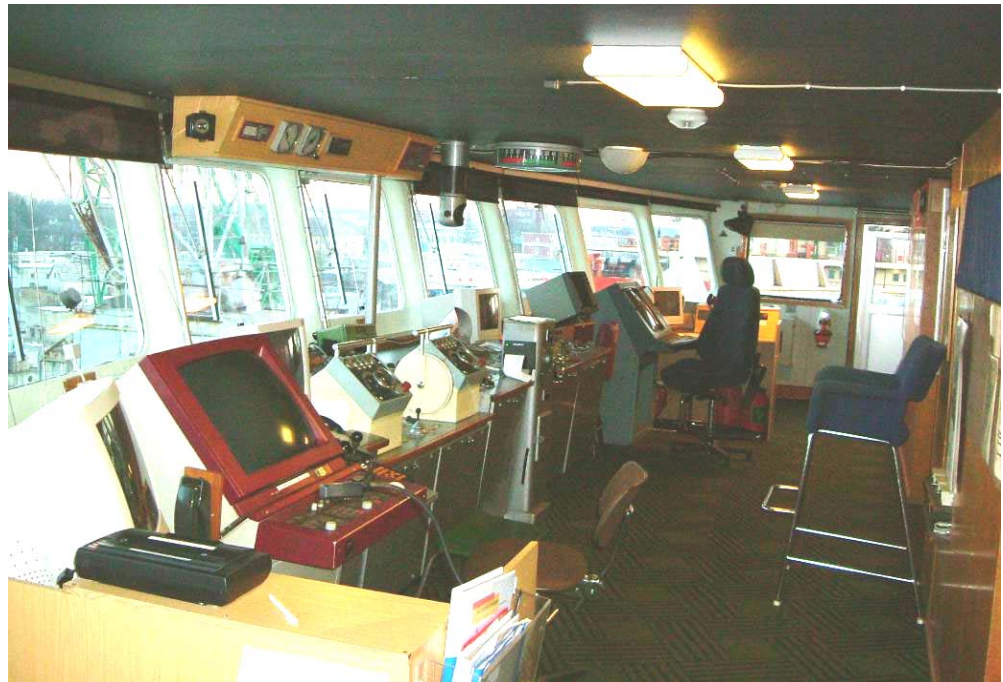
Fartyget hade en äldre klassisk typ av brygga, med en pulpet längs förkanten, se figur 5 och 6. Bryggan är ett exempel på en brygga som evolverats, dvs. nya hjälpmedel och instrument hade under årens lopp installerats där det fanns plats. På bryggans akterkant fanns sjökortsbord och publikationer om babord. På styrbords sida i akterkant av bryggan fanns bl.a. fartygets lastdator.

Fig. 5. Bryggan Casino Express

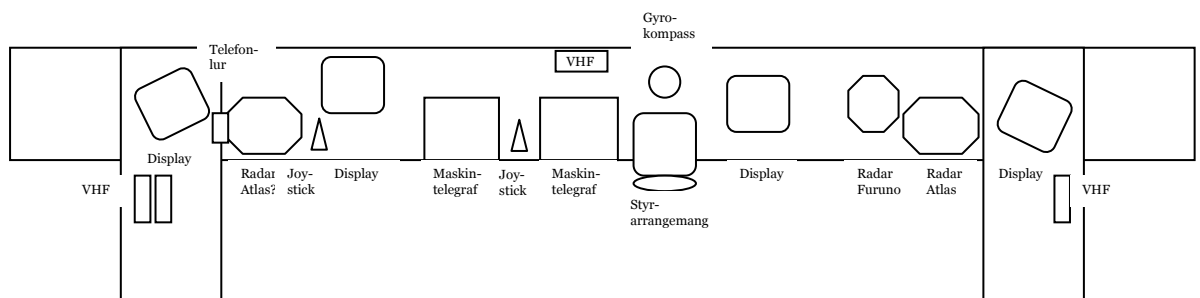
Fig. 6. Bryggarrangemang Casino Express
