Slutrapport SHK 2024:04

STENA GERMANICA – Elolycka med
dödlig utgång i maskinrum den 27 juni 2022

Diariernr S-150/22

2024-04-17

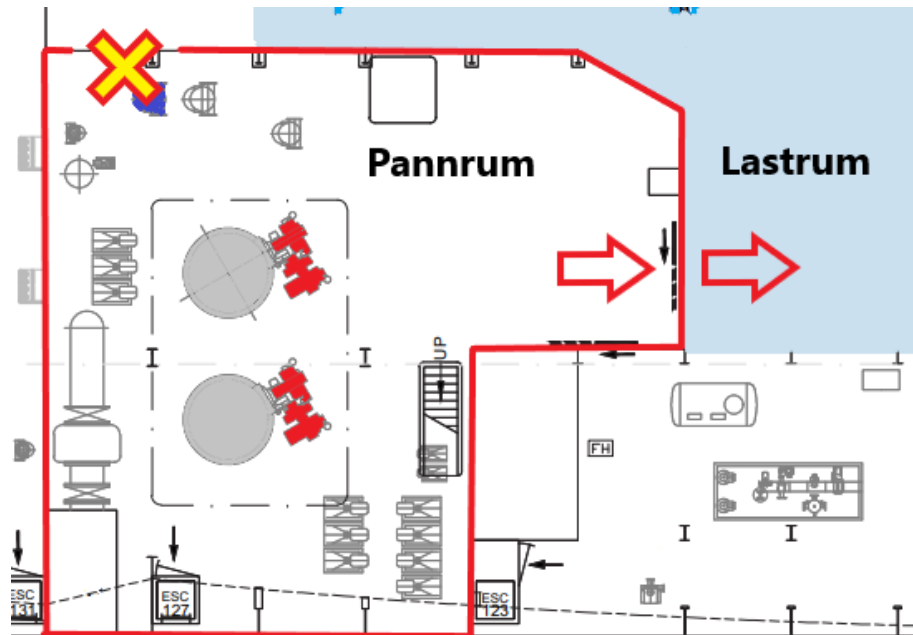
Figur 6. Pannrummet på däck 1. Den livlösa fartygsingenjören påträffades vid det rödgula krysset. Pilarna visar var man sedan förde ut fartygsingenjören till lastrummet för fortsatt HLR. Bild: Stena Line, med markeringar införda av SHK.

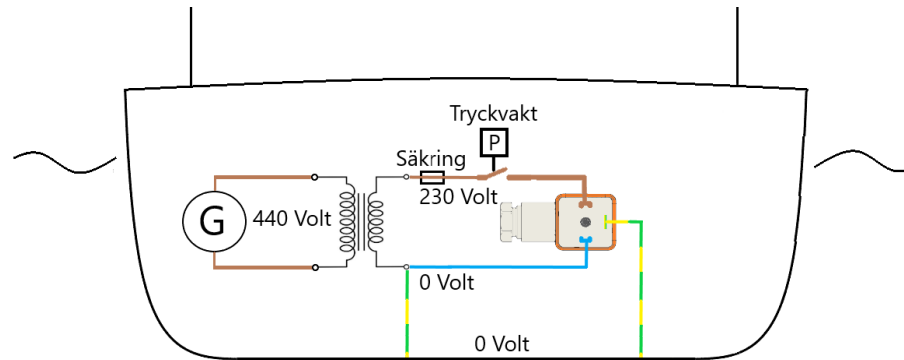
Det finns undantag där man frångår att använda isolerade system ombord på ett fartyg och istället använder till exempel ett lokalt jordat system. Dessa system tillåts att ha jordförbindelse för att få en neutralledare. Så var också fallet med den strömförande delen som var en del av barlastpumpens styrkrets. Skyddsjordningen sker precis som vid isolerade system, direkt vid förbrukaren. Skillnaden är att om en elektrisk ledare kommer i kontakt med jord (skrovet) uppstår en sluten krets och en ström flyter igenom via jord. Om strömmen är tillräckligt stor löser säkringen ut och en driftstörning uppstår. Jordfelsbrytare fungerar i dessa system, men samtidigt brukar dessa lokalt jordade system ombord på fartyg ofta vara till styrning av kritisk utrustning, som till exempel läns pumpar och barlastpumpar vilket gör att driftsäkerheten ofta kommer före personsäkerheten.

Figur 10. Lokalt jordat system. Systemet matades från det isolerade systemet via en 440 till 230 volts transformator. Sekundärsidan av transformatorn jordades för att få en neutralpunkt (0 volt). Om fasledningen (230 volt) hade kommit i kontakt med en jordad del så slöts kretsen via fartygsskrovet. Brunt, fasledare. Blått, neutralledare. Gulgrönt, skyddsjordning.

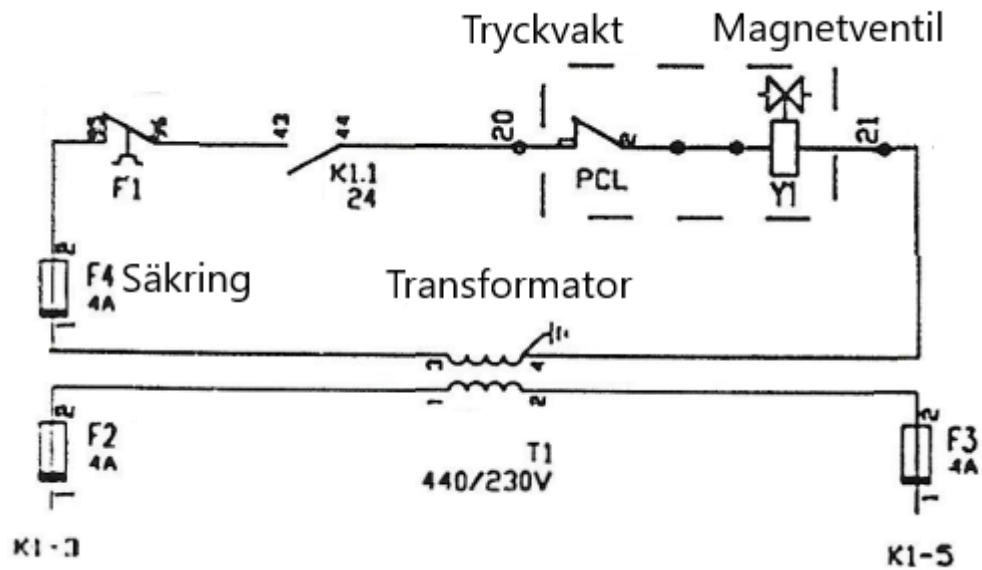
Figur 11. Kretsschema över styrkretsen, enbart relevanta delar har tagits med.

Kretsen försåg start- och stoppknappar, kontaktorer och även ejektorn med spänning. Styrkretsen fick sin spänning från huvudkretsen, via en 440 till 230-volts transformator, vars sekundärsida (230 volt) var jordad för att få en neutralledare. Detta innebar att styrkretsen hade en 230 volts fasledare och en neutralledare i kontakt med jord. Styrkretsen var utförd som ett lokalt jordat system och hade därför ingen isolationsfelsövervakning. Den hade också en lägre spänning än huvudkretsen. Vid ett isolationsfel i styrkretsen kunde säkringen lösa ut, förutsatt att strömmen var tillräckligt stor. Kretsen var avsäkrad med en 4 ampere säkring.

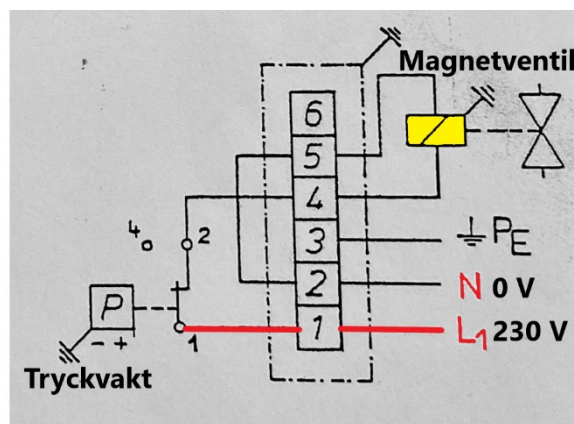
Från barlastpumpens startskåp, som låg i huvudtavelrummet på däck 2, gick en tvåledarkabel (fas/neutralledare) till en kopplingsdosa av metall. I figur 16, längst ned till höger i bild kan man se att de två ledarna i kabeln inte blivit korrekt inkopplade. Den blå neutralledaren hade kopplats på plint 1 mot tryckvaktens svarta fasledare. Den svarta fasledaren hade kopplats in på plint 2 mot den blå neutralledaren från magnetventilen. Konsekvenserna av inkopplingen medförde att magnetventilens spole var spänningssatt hela tiden som barlastpumpen var i drift. Om de istället varit kopplade färg mot färg så hade magnetventilen varit spänningslös när tryckvakten slagit ifrån. Generellt gäller att en neutralledare måste vara blå, däremot behöver inte en blå ledare vara en neutralledare. Det är vanligt i fartyg att de tre fasledarnas färger är svart, brun och blå.

Figur 17. Kopplingsschema som visar korrekt inkoppling, där svart fasledare L1 ska vara längst ned på plint 1 och blå neutralledare N på plint 2. Spolen till magnetventilen är då bara spänningssatt när tryckvakten är tillslagen.
