Statens haverikommission
Swedish Accident Investigation Board

Rapport RL 2006:15

Tillbud med varmluftsballongen SE-ZIF vid Stora Skuggan, AB län, den 11 maj 2005

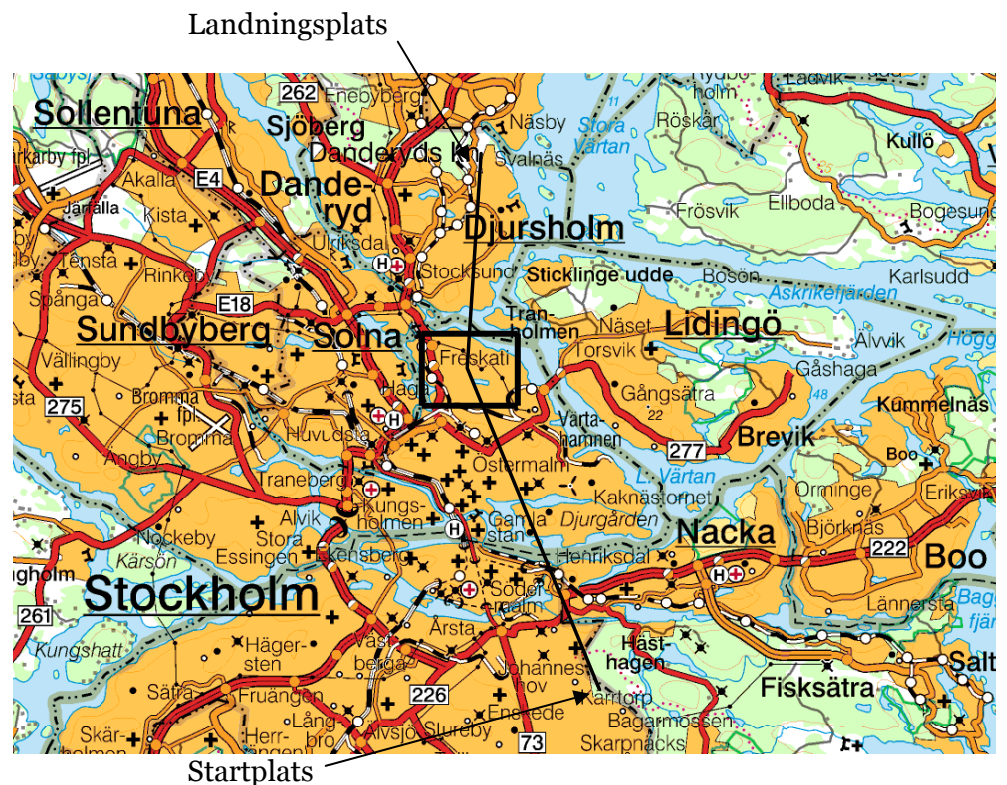
Kollision med kraftledning

Efter landningen upptäckte föraren att en tredje vajer var av. Denna vajer var lokaliserad strax intill den skadade bränsleslangen. Att vajer-skadan inte upptäckts under flygningen beror på att den var dold av polstring. Efter landningen informerades passagerarna en gång till. Samtliga ombord var oskadda och kunde själva lämna ballongen.
