**Statens haverikommission**  
Swedish Accident Investigation Board

## ***Rapport RL 2006:07***

**Olycka med flygplanet SE-FKX  
i Lövskogen, Grängesberg, T län,  
den 9 juli 2005**

Dnr L-22/05

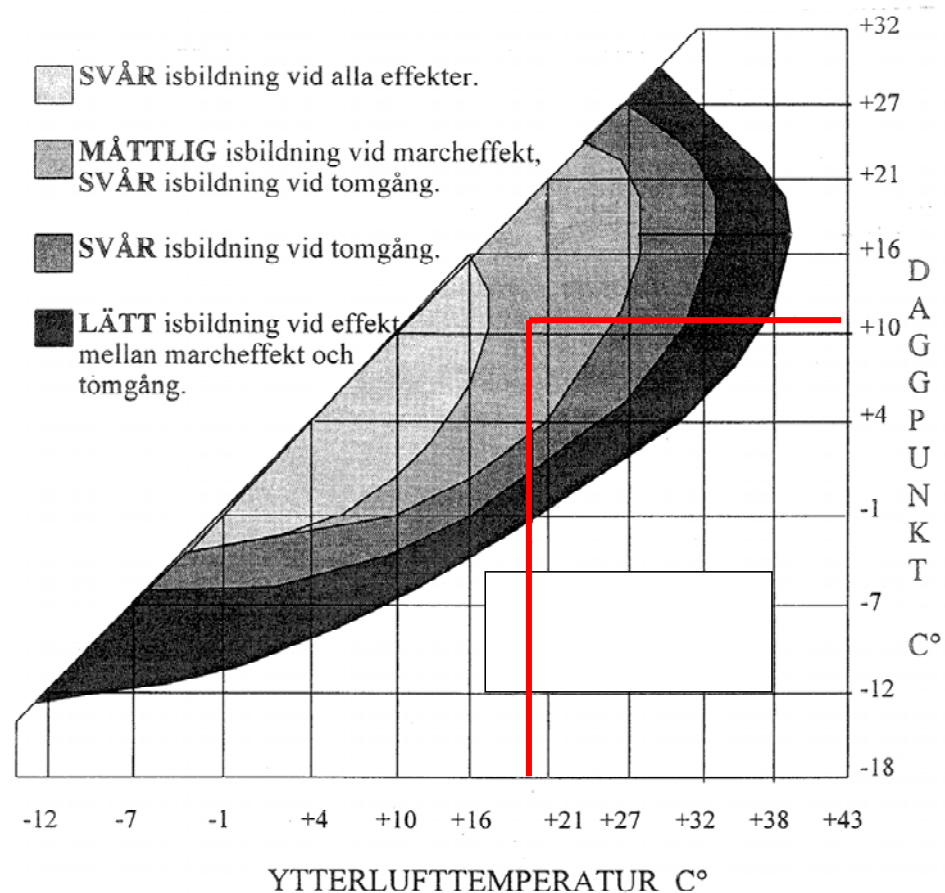
Kolvmotorförsedda flygplan kan råka ut för att det bildas is i förgasaren under vissa förutsättningar. Detta fenomen är vanligast vid låga temperaturer, men kan även uppstå vid högre temperaturer i samband med hög luftfuktighet. I diagrammet nedan kan utläsas att meteorologiska förutsättningar för att förgasaris skulle bildas fanns den aktuella kvällen. De rådande förhållandena, temperatur +18°C, respektive daggpunkt +12°C, ger vid handen att risk för måttlig till svår isbildning, beroende på effektuttag, förelåg under flygningen.

Om förgasaris bildas under flygning yttrar sig detta vanligtvis i form av motorstörningar. För att förhindra att is bildas, eller för att få bort is som redan bildats, kan ett reglage i cockpit dras ut, och öppnar då för varmluft till förgasaren.

Vid undersökningen av flygplansvraket var detta reglage inte utdraget.
