Rapport RL 2007:06

**Olycka med flygplanet OY-CFL
vid Höganäs flygplats, M län,
den 14 juli 2006**

Brusten cylinder nr 4 till OY-CFL

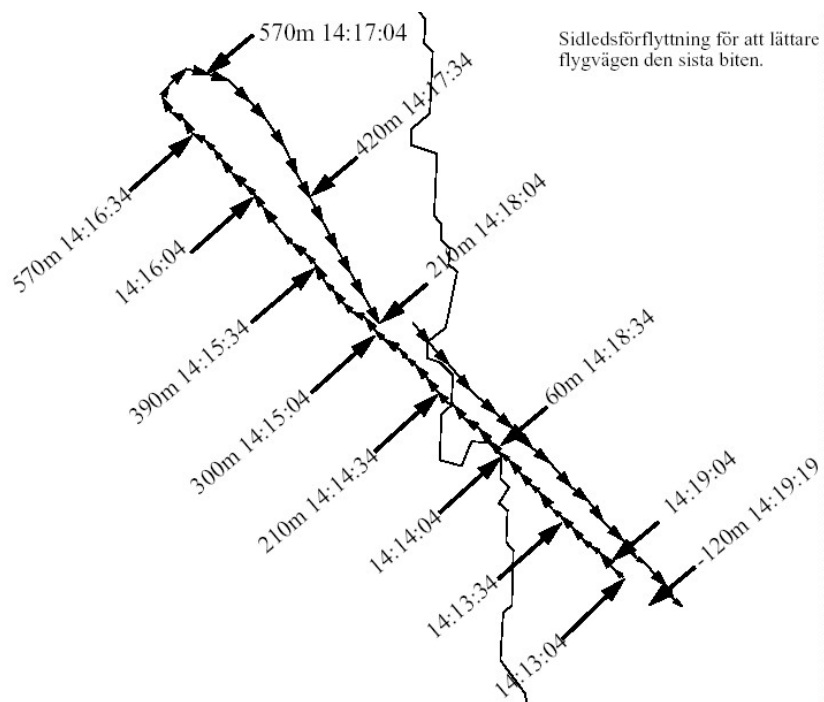
Dock har SHK erhållit en radarplot över flygningen från den militära underrättelse- och säkerhetstjänsten.

Inflygningen sammanföll med utflygningen varför den är förflyttad i sidled på bilden.
