**Statens haverikommission**  
Swedish Accident Investigation Board

## **Rapport RM 2007:02**

### **Olycka med en HKP10 nr 409 i havet öster om Rörö, O län, den 18 november 2003**

Dnr M-11/03

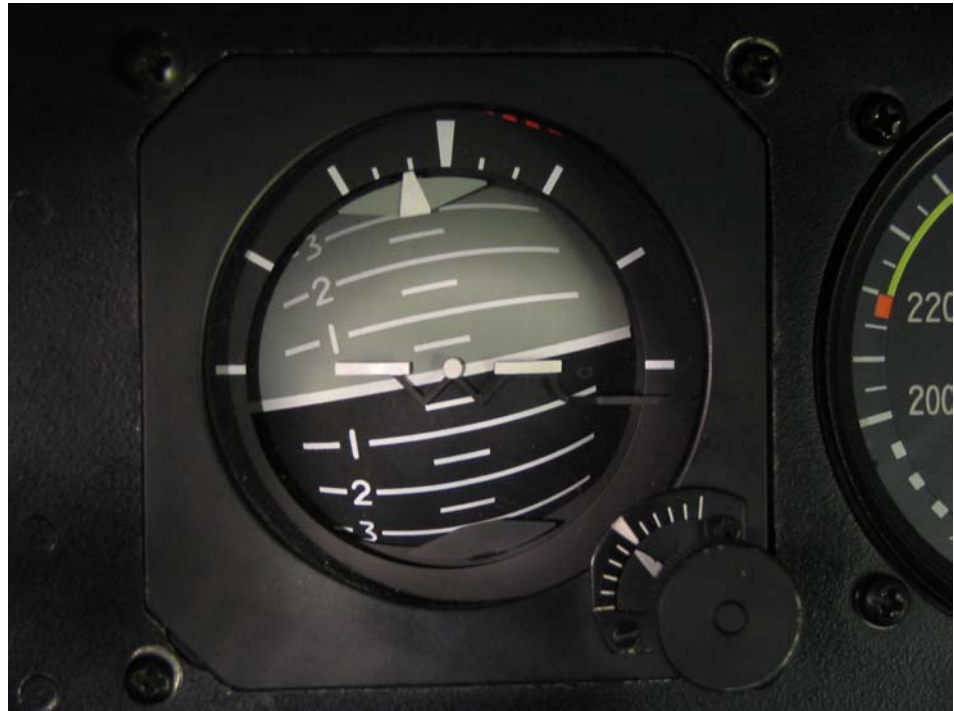
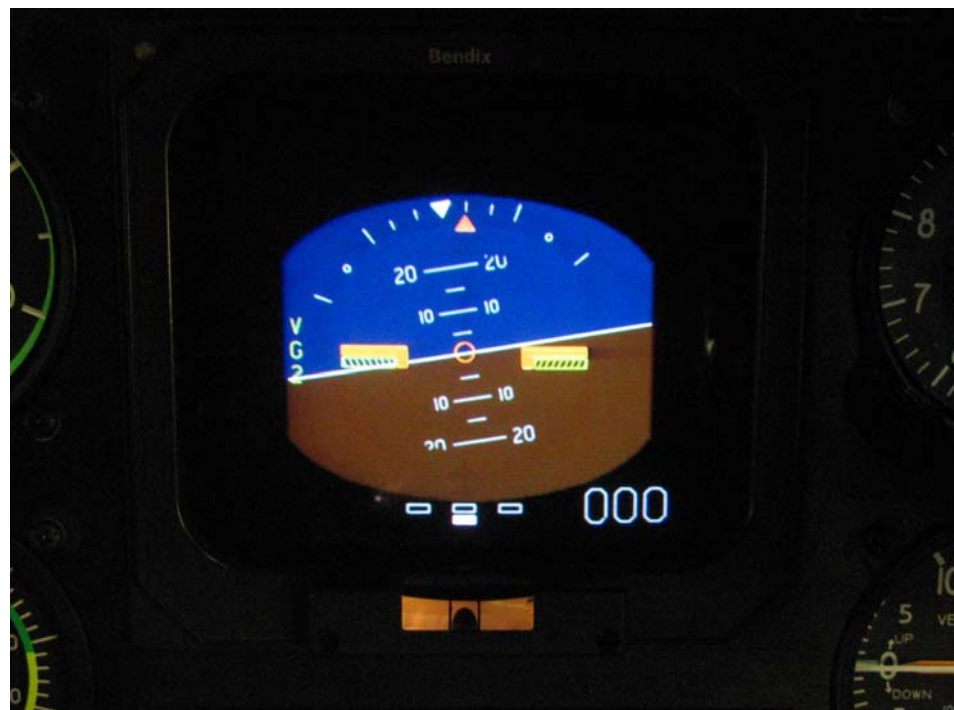
**Fig. 10:** Reservhorisontgyrot, i överkanten sitter rollvinkelvisaren. Helikoptern bankar här ca  $10^\circ$  höger. Rollvinkelvisaren är horisontrelaterad.

**Fig. 11:** ADI, i överkanten sitter rollvinkelvisaren. Helikoptern bankar här ca  $10^\circ$  höger. Rollvinkelvisaren är flygplanrelaterad.

Vid bortfall av ADI kan förare använda sig av reservhorisontgyrot. Instrumenten i fig. 10 och fig. 11 visar båda ca  $10^\circ$  bankning åt höger. Olika presentationer av bankning gör att risk föreligger för feltolkning vid övergång från ADI till reservhorisontgyrot.

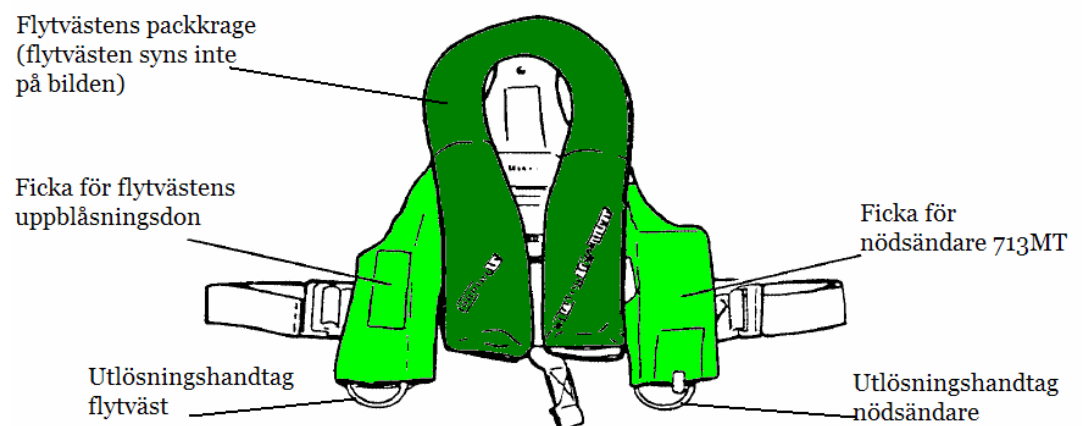
I OSF saknas krav för personal iförd torrdräkt att medföra av OSF föreskriven personlig nödutrustning. Torrdräkter saknar dessutom fickor för sådan utrustning.

**Fig. 13:** Flytväst buren av samtliga utom ytbärgareleven.

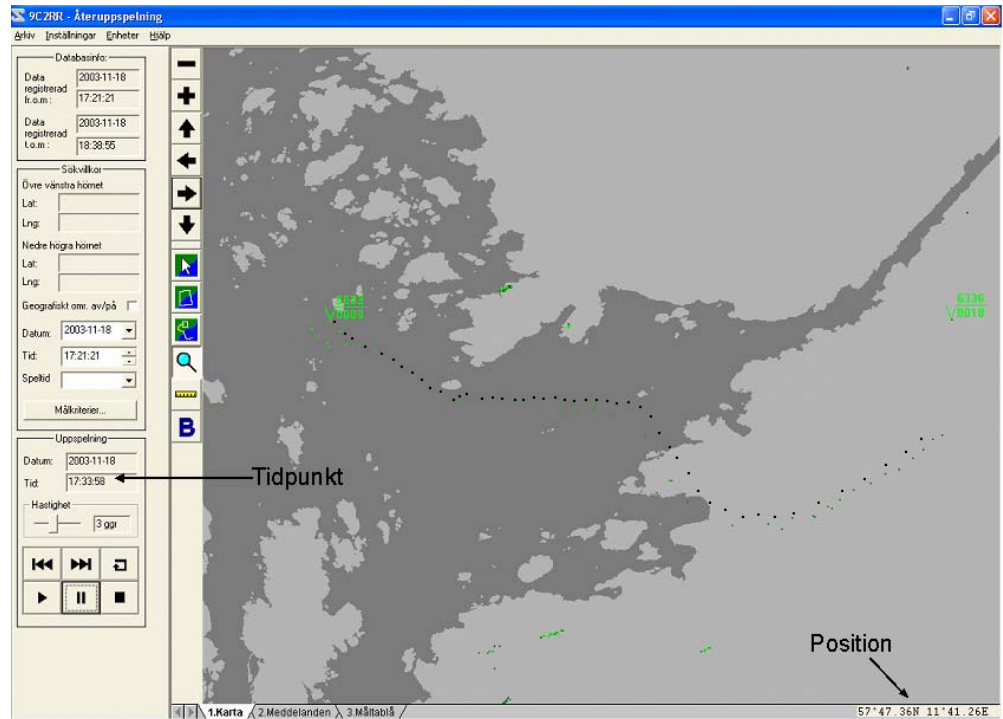
Från inspelad radarregistrering har konstaterats att helikopterns SSR-svar kl. 17:33 angav en höjdminskning från ca 200 m STD<sup>1</sup> till ca 90 m STD för att sedan åter stiga till ca 200 m STD. Besättningen genomförde, enligt radarregistreringen, en inflygning mot *Märta Collin* som avbröts och pådrag genomfördes. Därefter genomförde besättningen en ny procedur med inflygning mot *Märta Collin* samt överenskommen vinschövning. Efter genomförd vinschövning meddelade helikopterbesättningen *Märta Collin* att de önskade återkomma för ytterligare en vinschövning efter genomfört besättningsbyte.

**Fig. 14:** Primär- och sekundärradarbilden visar H99 läge kl. 17:33:58 och SSR-svaret anger flyghöjden till ca 90 m STD, dvs. ca 10 m MSL i närheten av Märta Collins läge sydväst om ön Lilla Barlind. De gröna radarregistreringarna utgör s.k. dubbelträffar.

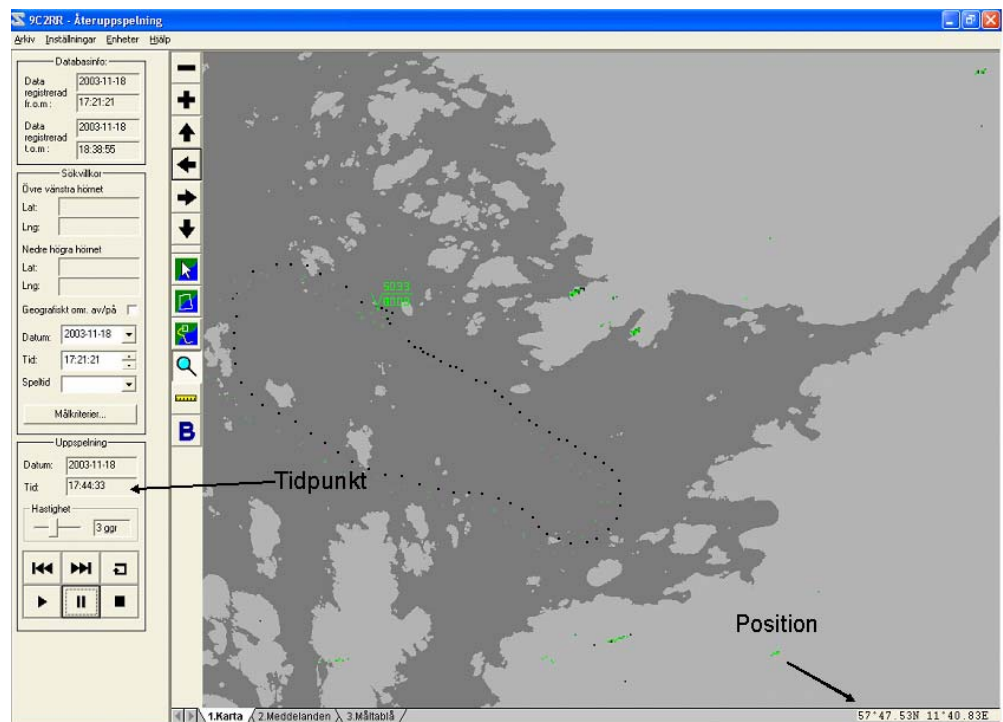
**Fig. 15:** Primär- och sekundärradarbilden visar H99 läge kl. 17:44:33 och SSR-svaret anger flyghöjden till ca 90 m STD, dvs. ca 10 m MSL under den andra inflygningen mot Märta Collin då vinschning genomfördes. På bilden syns registreringarna från båda radarstationerna som kunnat följa helikoptern. De gröna radarregistreringarna utgör s.k. dubbelträffar.

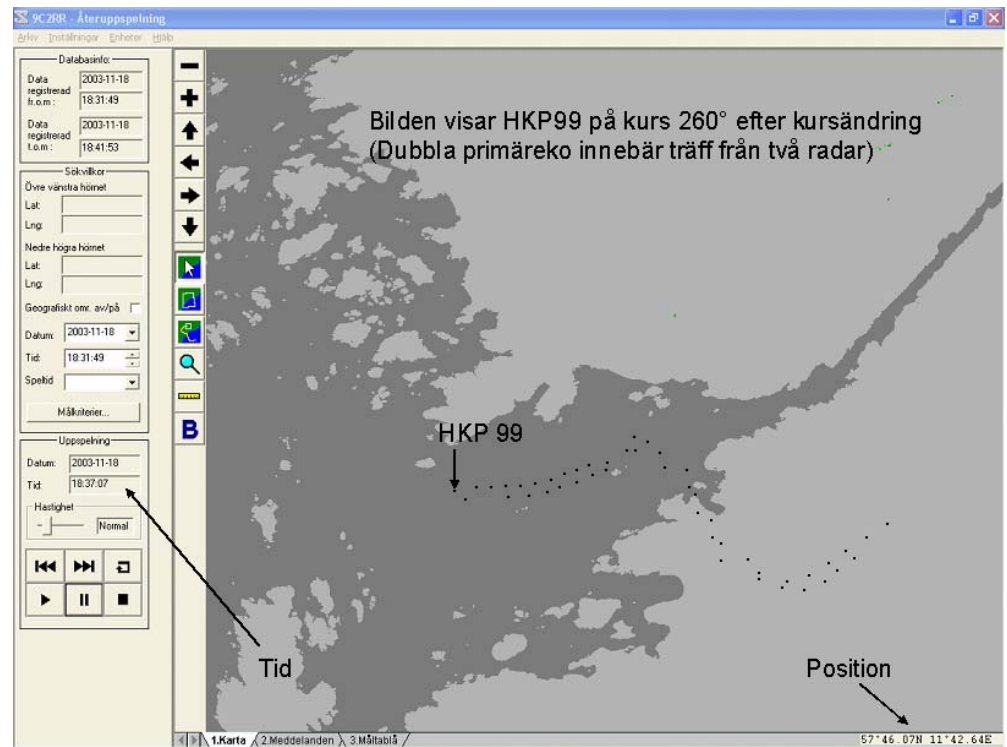
**Fig. 16:** Primärradarbilden visar H99 läge kl. 18:37:07 under anflygning mot Märta Collin. Då något SSR-svar från helikoptern inte presenteras framgår att helikopterbesättningen inte slagit till transpondern varför identitet och höjd är okänd för observatören av radarbilden.

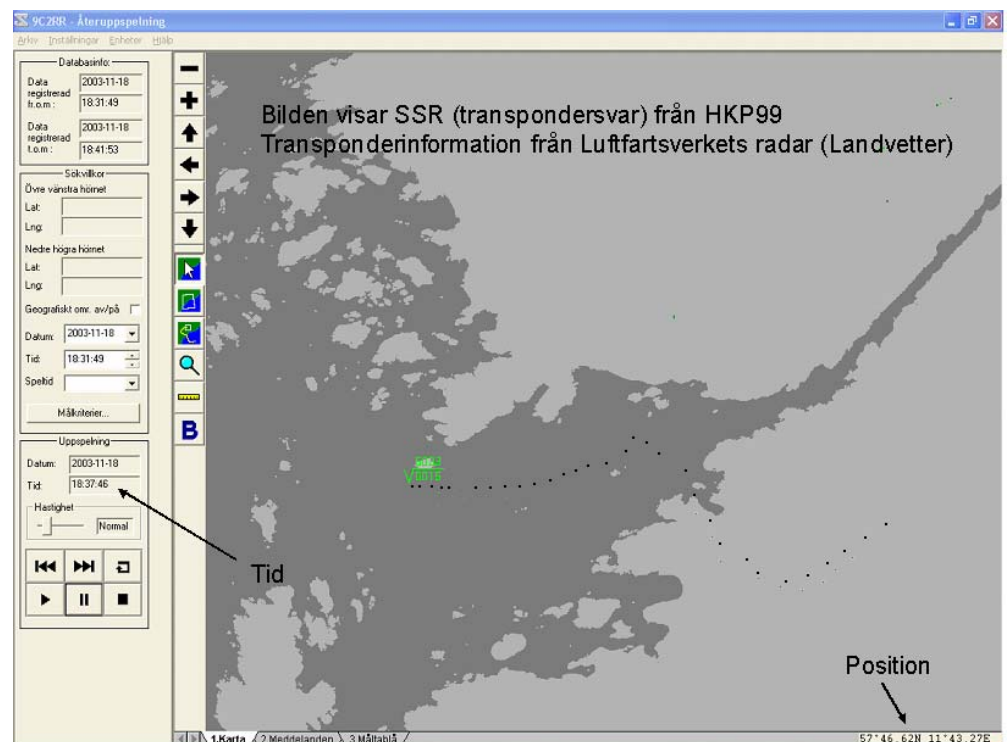
**Fig. 17:** Primär- och sekundärradarbilden visar H99 läge kl. 18:37:46 och SSR-svaret anger flyghöjden till ca 150 m STD, dvs. ca 70 m MSL efter det att helikopterbesättningen slagit till transpondern vid fyren Lilla Kalven.

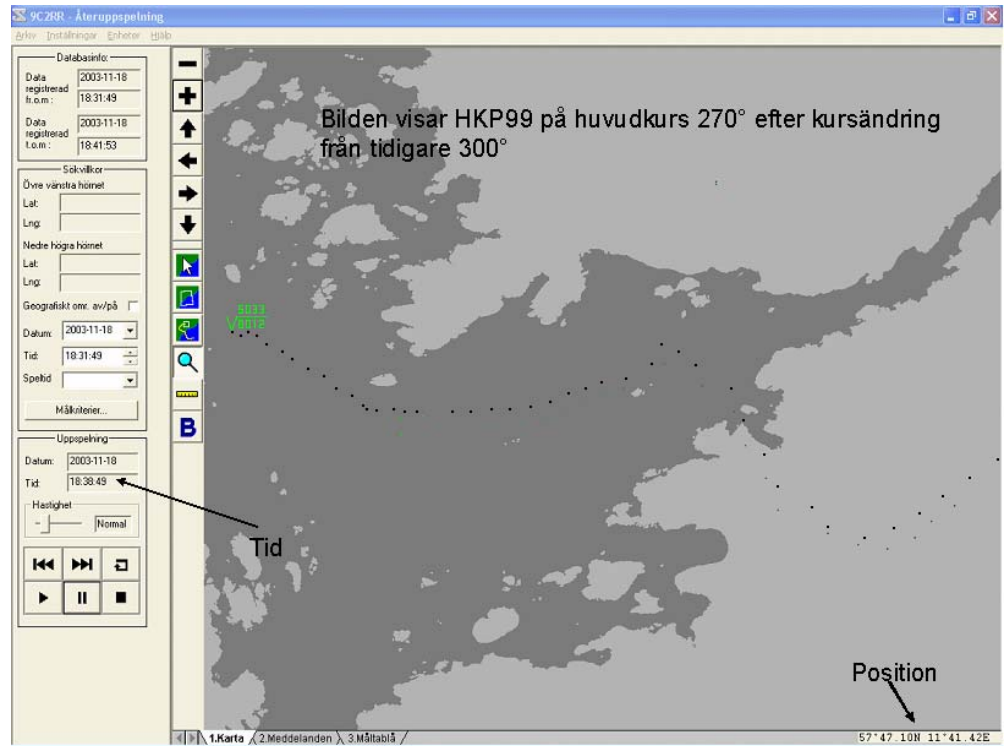
**Fig. 18:** Primär- och sekundärradarbilden visar H99 läge kl. 18:38:49 och SSR-svaret anger flyghöjden till ca 120 m STD, dvs. ca 40 m MSL rakt söder om ön Lilla Barlind och söder om Märta Collins läge. De gröna radarregistreringarna utgör s.k. dubbelträffar.

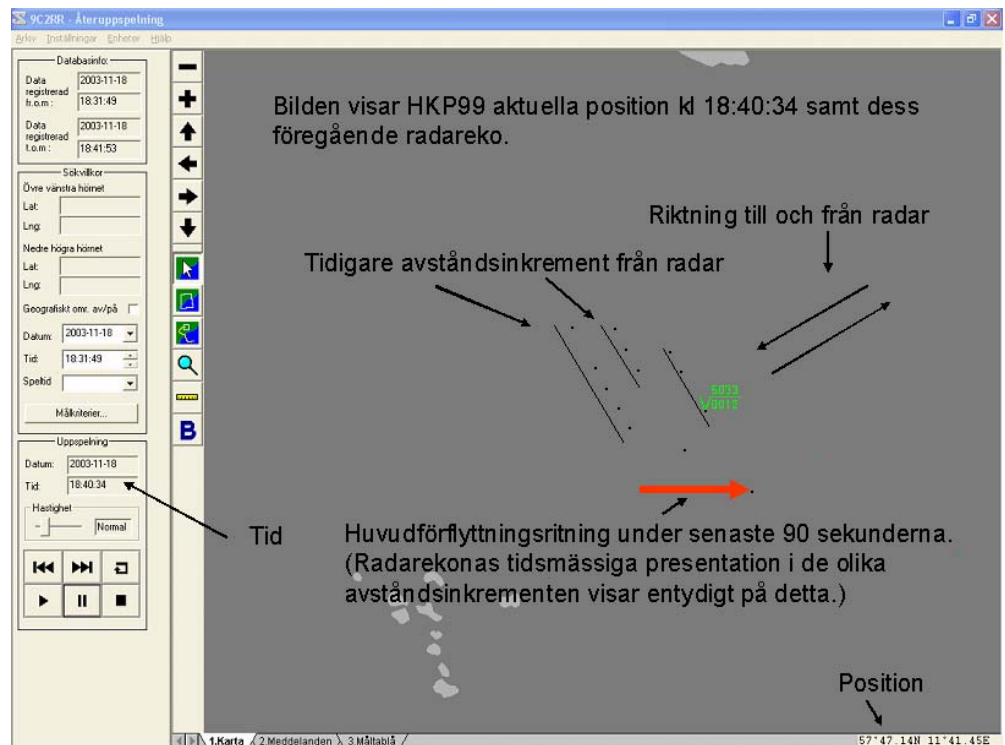
**Fig. 19:** Primär- och sekundärradarbilden visar H99 läge kl. 18:40:34 och SSR-svaret anger flyghöjden till ca 120 m STD, dvs. ca 40 m MSL sydväst om ön Lilla Barlind. Registreringen under de senaste 90 sekunderna av flygningen anger entydigt att helikoptern förflyttat sig med låg fart hoverande öster ut.

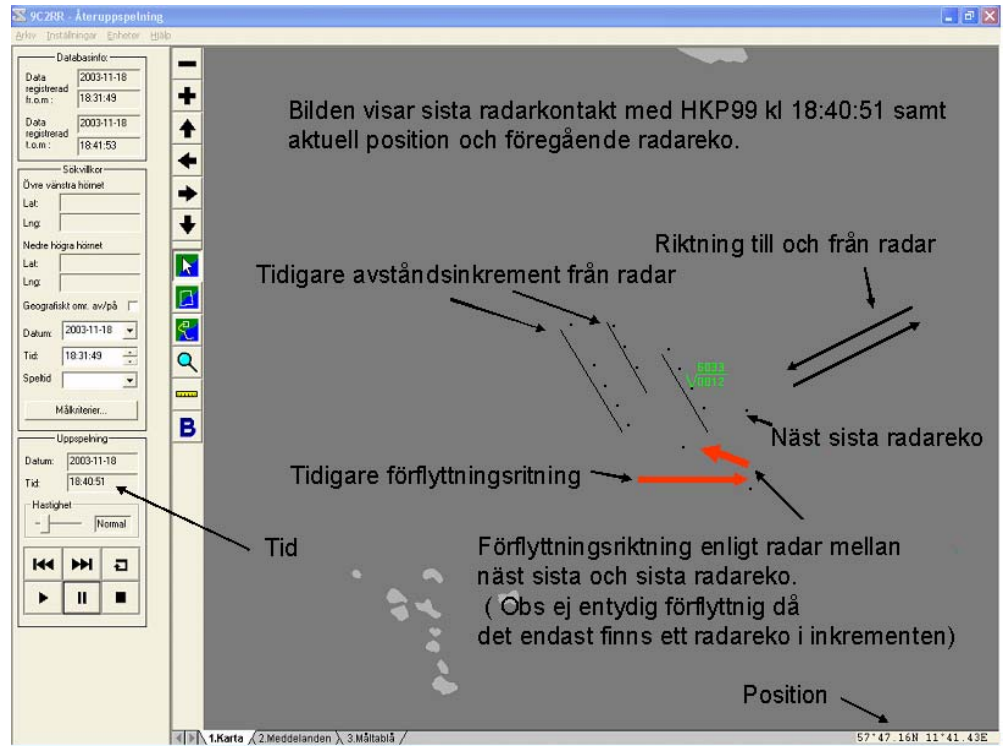
**Fig. 20:** Primär- och sekundärradarbilden visar H99 **sista** registrerade läge kl. 18:40:51 och SSR-svaret anger flyghöjden till ca 120 m STD, dvs. ca 40 m MSL. Flygning kan därefter ha skett på en höjd där radarstationerna inte har teknisk möjlighet att se helikoptern på grund av terrängmasker eller jordytans krökning.

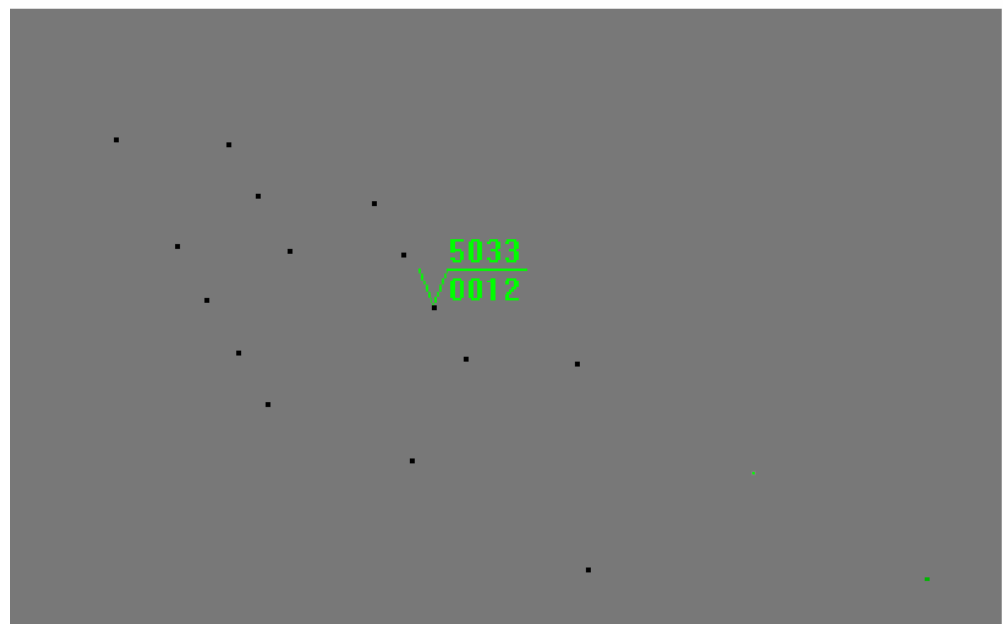
**Fig. 21:** Primär- och sekundärradarbilden visar H99 **sista** registrerade läge kl. 18:40:51 och SSR-svaret anger flyghöjden till ca 120 m STD, dvs. ca 40 m MSL sydväst om Lilla Barlind. Helikopterns presenterade läge är vid spetsen på "rot-tecknet".

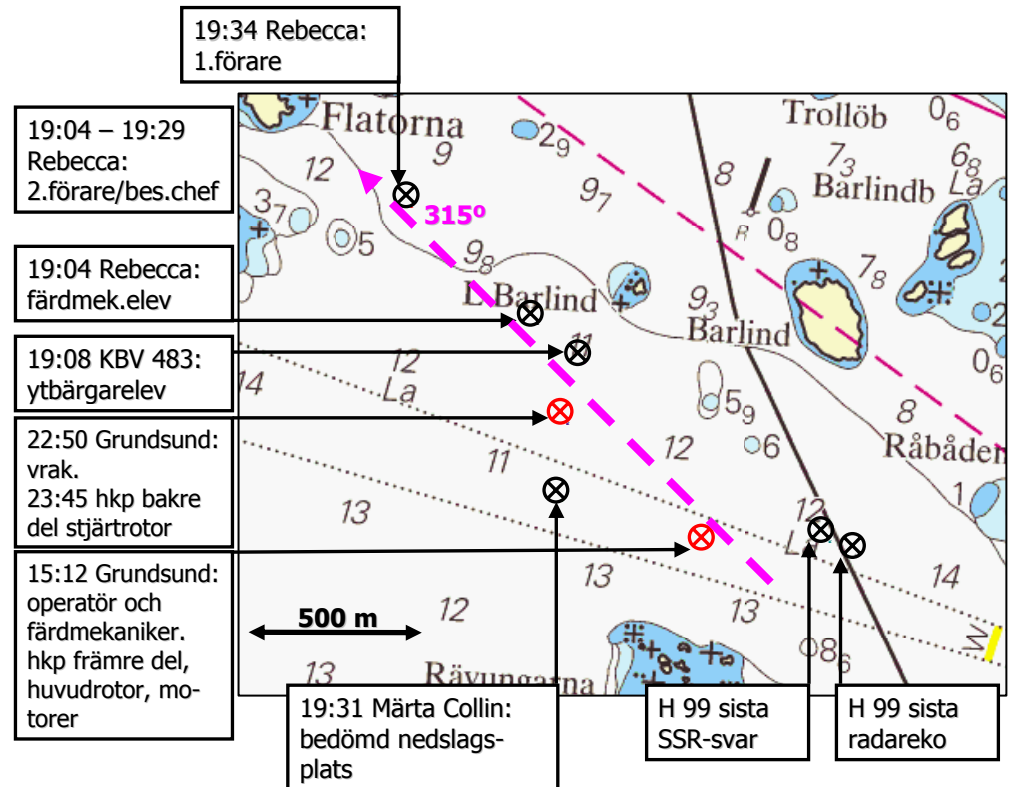
Kl. 19:04 (+20 min) påträffade *Rebecca* färdmekanikereleven. Positionen där han hittades var 57°47,50N 11°40,49E (fig. 23). Det var svårt för besättningen att upptäcka honom. Det som syntes bäst var stövlarna, vilka var ljusgrå. Han saknade hjälm och låg framstupa i vattnet, när han återfanns. Polisbåt 7050 kom till platsen och de hjälptes åt att lyfta upp honom på polisbåtens däck.

Klockan 19:08 (+24 min) tog *KBV483* upp ytbärgareleven. Han flöt på magen med huvudet nedåt och med hjälmen på. Det var reflexerna på torrdräkten som syntes först med hjälp av en handstrålkastare på ca 50 m avstånd. Positionen där han hittades har bedömts till 57°47,44N 11°40,64E (fig. 23). Ytbärgareleven transporterades med *KBV483* in till Lilla Varholmen, där ambulans skulle möta.

*Rebecca* hittade 1.föraren kl. 19:34 (+50 min). Positionen där han hittades var 57°47,67N 11°40,08E (fig. 23). *Rebecca* hade varit framme vid, vad man uppfattade som enbart, en flytväst flera gånger. Vid det sista tillfället upptäcktes att det var en person med flytväst och utan hjälm.

**Fig. 23:** Positioner där helikoptern och dess besättning återfanns av respektive räddningsenhet med aktuella tidpunkter angivna. Positionen där 2.föraren återfanns loggades inte av Rebecca.

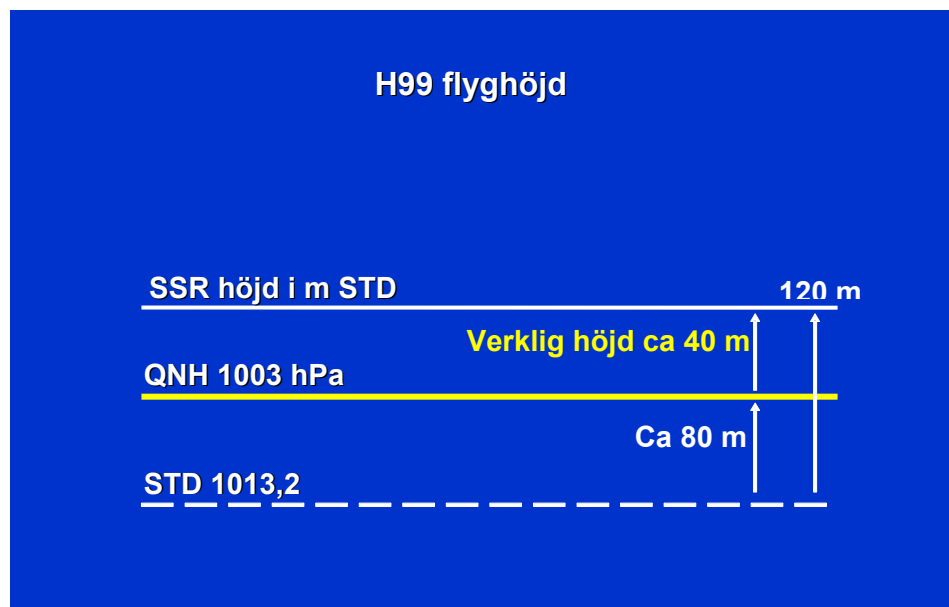
I radarstationernas höjdsvar från helikopterns transponder presenteras flyghöjden i meter standard (STD= 1013,2 hPa). Transponderns flyghöjd ändras i intervaller om 100 fot = 30 m. Skiftet från en presenterad flyghöjd till nästa högre eller lägre flyghöjd sker oregelbundet varför det inte, med SSR-svaret, går att fastställa helikopterns exakta flyghöjd vid varje specifikt tillfälle.

**Fig. 25:** Helikopterns transponder (SSR) anger höjdsvar i meter standard (STD = 1013,2 hPa). För att beräkna flyghöjd över havets medelnivå (MSL) måste korrigering för aktuellt lufttryck QNH = 1003 hPa vid olyckstillfället subtraheras från angiven SSR höjd (1 hPa = ca 8 m).

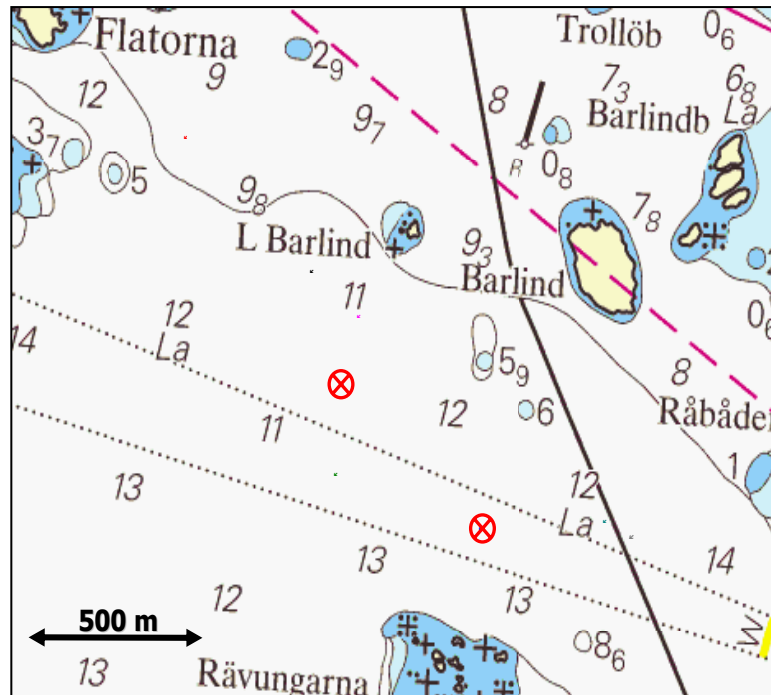
Skrovskadorna är mycket omfattande. Skrovet har sönderdelats i två större delar med framkropp, motorer, huvudrotorväxel (MGB) och huvudrotor återfunna vid den ena bärgningsplatsen (#1) samt bakkropp med mellanväxel (IGB), stjärtrotorväxel (TGB) och stjärtrotor återfunna vid den andra bärgningsplatsen (#2). Mellan de båda bärgningspositionerna på havsbotten var det ca 500 m. Se fig. 27.

**Fig. 27:** De två positioner där helikoptern återfanns. Den sydöstra platsen benämns bärgningsplats 1 ( $57^{\circ}47,14$  N  $11^{\circ}41,05$  E) och den nordvästra platsen benämns bärgningsplats 2 ( $57^{\circ}47,33$  N  $11^{\circ}40,60$  E).
