Statens haverikommission
Swedish Accident Investigation Board

Rapport RL 2006:12

Olycka med flygplanet SE-GOP vid Optands flygplats, Z län, den 6 augusti 2004

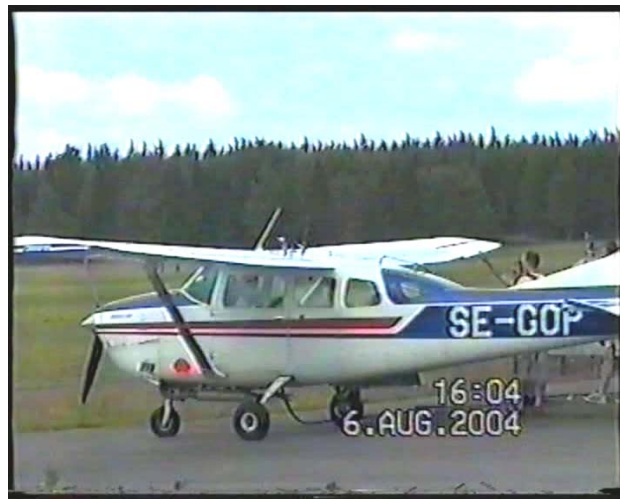
Flygplanet flögs normalt på höger tank, medan vänster tank betraktades som reservtank och vanligtvis innehöll ca 30 liter bränsle. Inför den aktuella flygningen tankades sannolikt endast höger tank, och om rutinerna följdes så tankades inte vänster tank.

*Flygplanet höger tank fylls före olycksflygningen.
Bild från amatörvideo.*

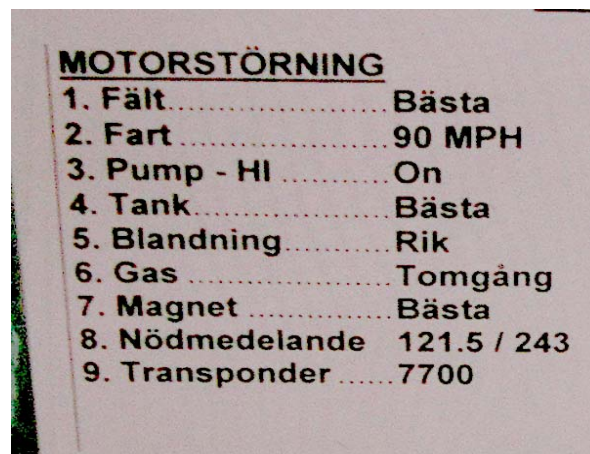
Det är klarlagt att det fanns en fast monterad nödchecklista i SE-GOP. Det exakta innehållet i denna har dock inte gått att fastställa.

Vid inspektion av en likadan Cessna 206 som olycksplanet fann SHK nedanstående nödchecklista.

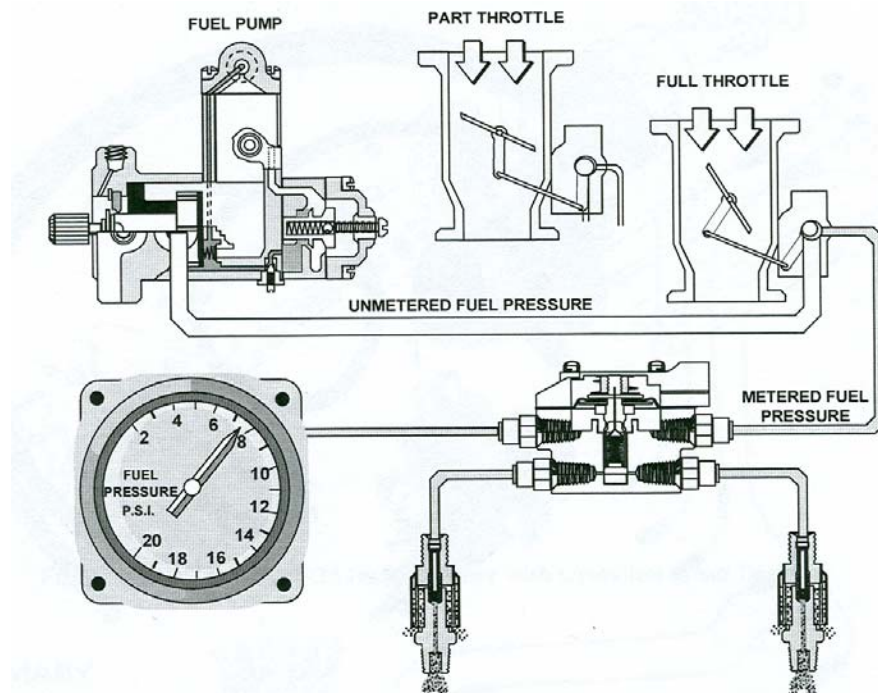
Bränslet sprutas in i cylindrarnas ingaskanal med hjälp av Continentals egenutvecklade insprutningssystem. Detta består av en av motorn driven bränslepump som levererar bränsle under tryck till en dubbel reglerventil (Fuel Control Unit, FCU) vars ena ventil är sammankopplad med luftspjället i ingasröret och påverkas av gasreglaget vid förarplatsen. Den andra reglerventilen är förbunden med blandningsreglaget.

Mätaren på bilden visar bränsletrycket. I de flesta installationer och även på SE-GOP är den märkt att istället visa bränsleflödet.

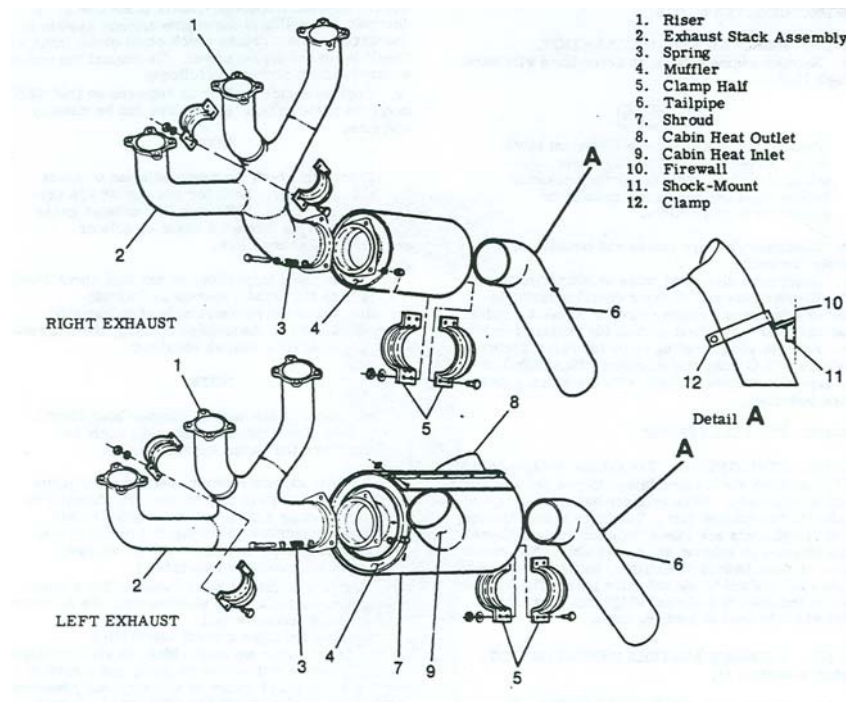
Avgassystemet består av en vänster- och en högerdel (se bild). Efter respektive grenrör är en ljuddämpare monterad, vilken på den vänstra sidan även är utformad som en värmväxlare för att erhålla varmluft till uppvärmning av kabinen.
