Statens haverikommission
Swedish Accident Investigation Board

Rapport RJ 2007:2

***Olycka med tåg 5525 – påkörning av stoppbock
med påföljande urspårning – i Ledsgård, N län,
den 28 februari 2005***

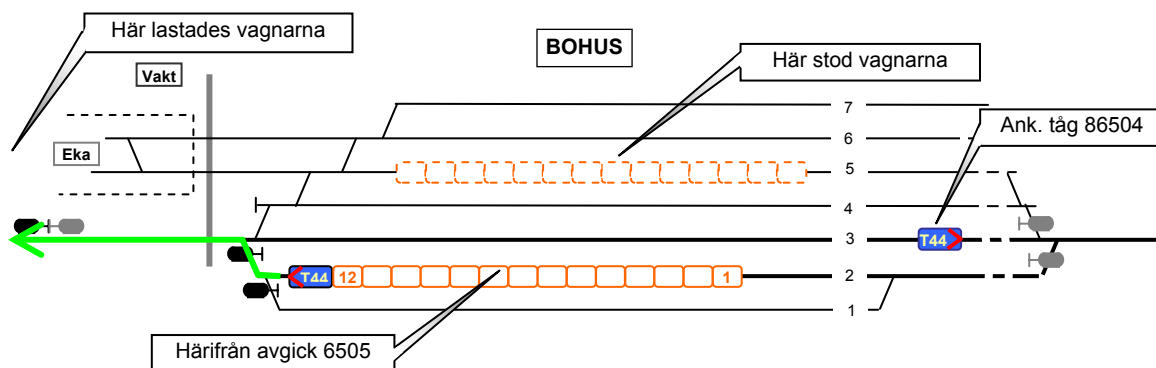
Lokförare 1 hämtade telefaxet hos Eka:s vakt och räknade ut bromstal m.m. på väg tillbaka till loket. Klockan var då 11:16 och tåget skulle enligt tidtabellen avgå kl. 11:18. Bromsförmågan räknades ut enligt de erhållna uppgifterna som var uppställda med förutsättningen att vagnarna var lastade. Tåg 6505 fick invänta ett mötande resandetåg, tåg 666, innan det fick körsignal och kunde lämna Bohus kl. 11:25.

Skiss över bangården i Bohus och situationen innan tåg 6505:s avgång

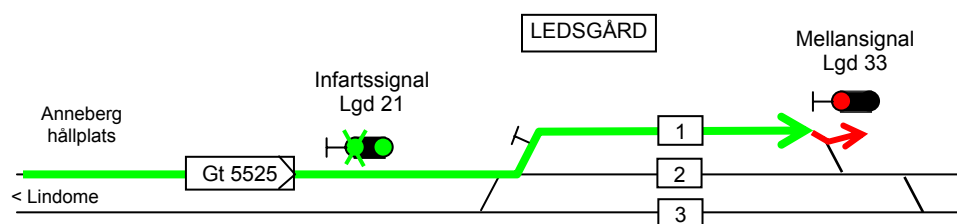
Hastigheten minskade under färden på spår 1, men inte mer än att tåget höll 43 km/h när signal 33 passerades. Skyddsväxeln bortom signal 33 låg i skyddande läge för spår 2 och ledde därmed tåget in på det korta skyddsspåret och mot dess stoppbock. När loket träffade stoppbocken var hastigheten 39 km/h. Tåget stannade med loket drygt 40 m bortom spårslutet. Inbromsningsförloppet illustreras grafiskt i bilaga 2b.

Tågets väg in på Ledsgårds station.

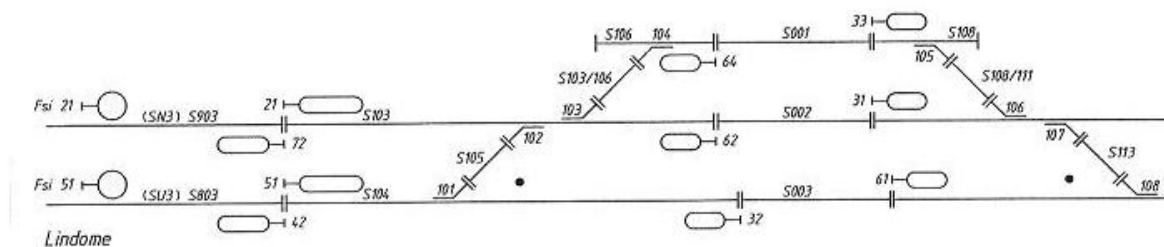
Detalj ur instruktionsritning över Ledsgård med signal-, växel- och spårledningsnummer utsatta.

Signaleringen i Ledsgård är projekterad så att infartssignal 21 från nedspåret visar ett grönt sken till såväl rakspår som till sidotågspåret. Om nästa huvudsignal (Lgd 31 eller 33) visar "stopp" visas dessutom ett grönt blinkande sken ("vänta stopp"). S.k. A-bortflyttning av målpunkten för hastighetsbeskedet "80" till spår 1 var anordnad till 375 m bortom infartssignalen.

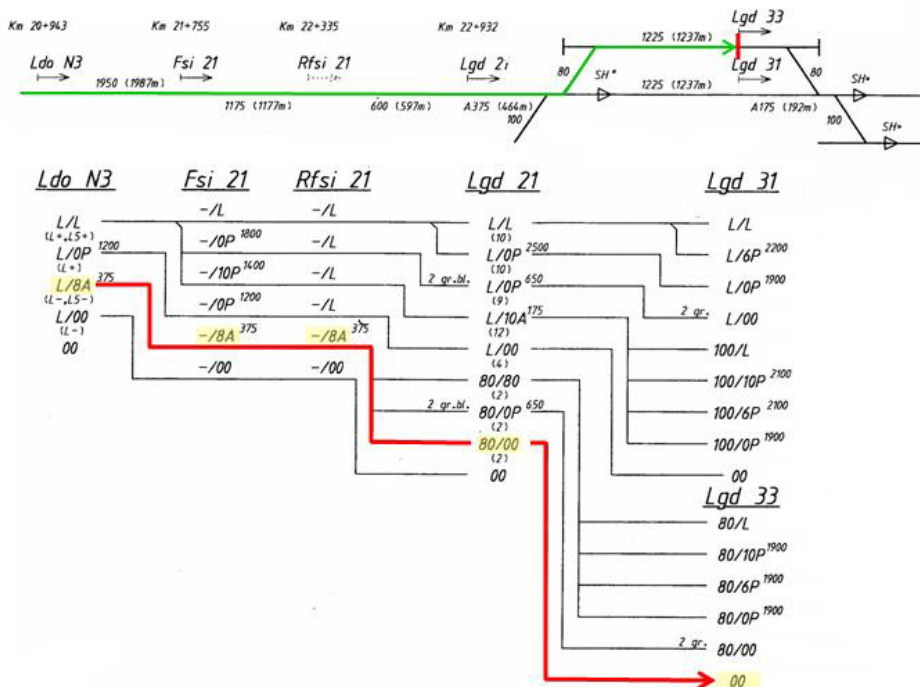
ATC-trappa med de ATC-besked som kan vara aktuella för tåg mot mellansignal Lgd 33 rödmarkerade/gulskuggade.

ATC-baliserna kodas enligt en s.k. ATC-trappa där det för den enskilda signalpunkten anges vilka huvud- och förbesked som ska ges, avstånd till målpunkten för beskedet och om det finns lutningar som påverkar bromssträckan. ATC-trappan projekteras och granskas i form av en signalteknisk ritning. Uppgift om lutningar hämtas från respektive linjeplan (jfr ovan).

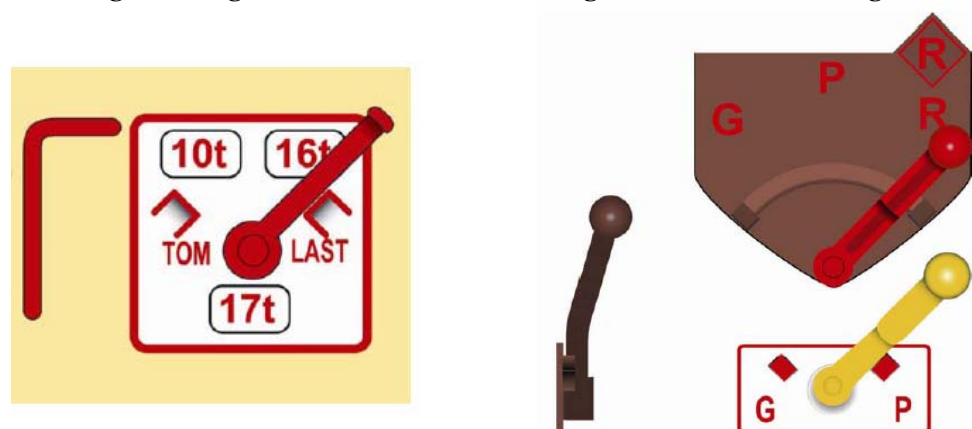
De olika handtagens utformning är internationellt standardiserade. Utformningen av handtagen är gjord för att de ska vara lättidentifierade och igenkännbara också i mörker. Omställningshandtaget för TOM/LAST är utformat som ett vinklat handtag medan G-P omställningshandtaget är försedd med ett kulformat handtag. Omställningshandtagets positioner för lägena TOM respektive LAST är alltid orienterade på samma sätt. Vid omställningshandtagen finns också en märkning som visar de olika lägena.

T.v. TOM/LAST-handtag. T.h. G-P och G-P-R-handtag.
