Statens haverikommission
Swedish Accident Investigation Board

Rapport RL 2007:08

**Olycka med flygplanet SE-GIT
på Umeå flygplats, AC län,
den 13 mars 2006**

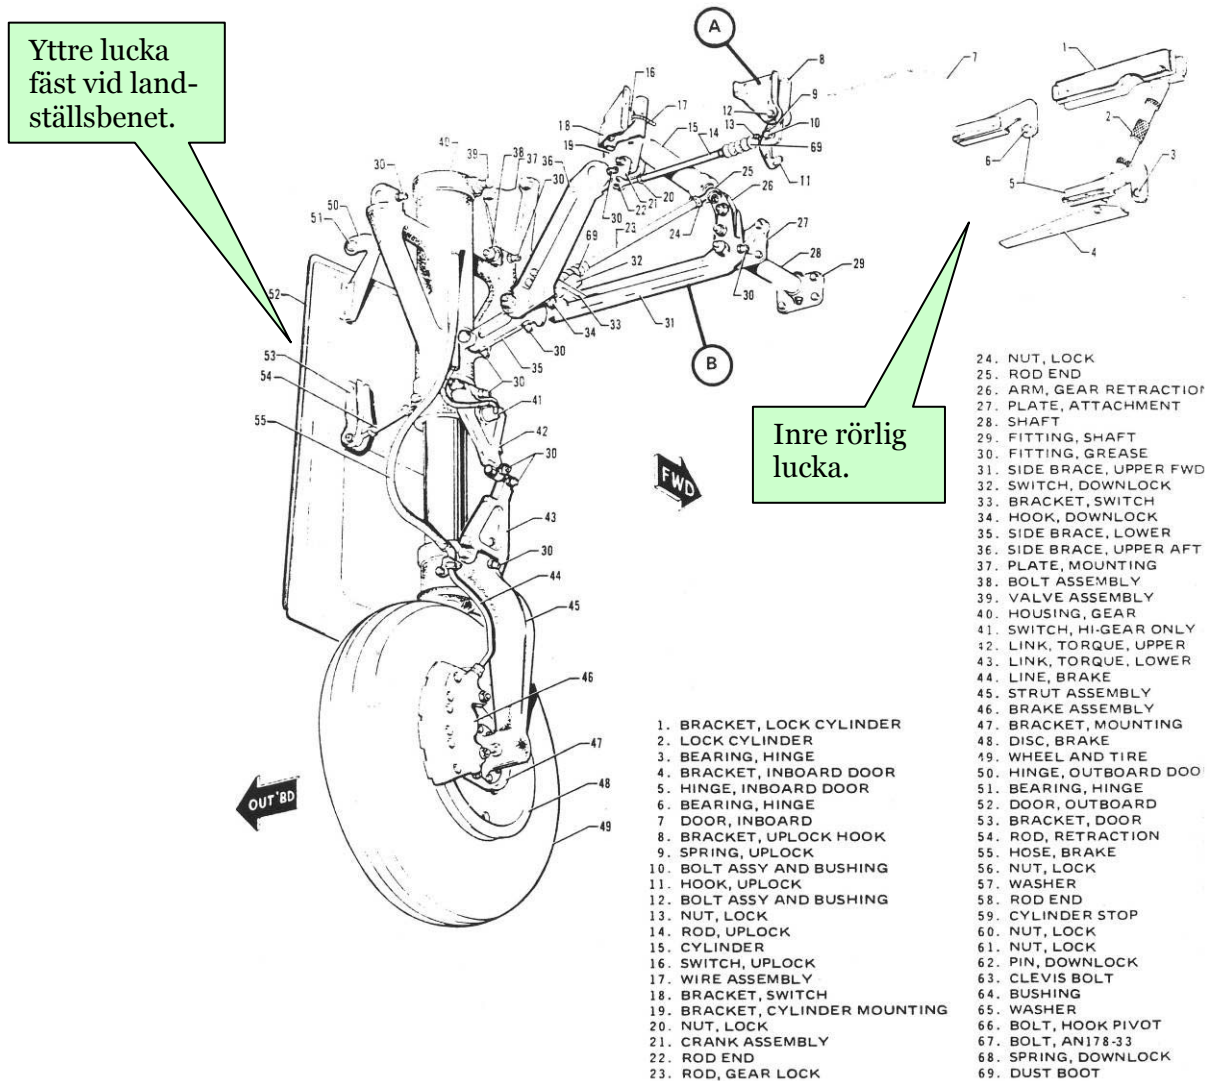
Fig. 1. Vänster huvudlandningsställ

Landstället manövreras hydrauliskt och varje landställsben har en separat hydraulcylinder. Kraften i hydraulcylindern överförs till respektive landställsben via ett mekaniskt länksystem. Huvudlandställen har två landställsluckor. Vid utfällning av stället öppnas den inre rörliga luckan, landställets upplåsanordningar frigörs och stället fälls ut. Den yttre landställsluckan är mekaniskt fäst vid stället. Den inre landställsluckan fälls upp hydrauliskt när stället är låst i utfällt eller infällt läge.

När flygplanet skulle landa i Umeå och landställsväljaren fördes till läge ner öppnades först de inre landställsluckorna. I samband med detta brast sannolikt vänster luckas främre gångjärn på grund av den utmattningsspricka som funnits under en längre tid. Luckan hängde då i bakre gångjärnet och i ändbeslaget på hydraulcylinderns kolvstång.

Anledningen till att främre gångjärnet brast var en utmattningsspricka. Enligt undersökningen kunde det konstateras att sprickan startat från insidan av gångjärnets krök. Vid närmare analys konstaterades att startpunkten för utmattning på båda luckorna var en upphöjning vid kröken. Det är sannolikt att denna upphöjning härrör från delningen mellan två halvor i

- Verka för att gångjärn av den aktuella typen inspekteras enligt lämpliga intervall med avseende på sprickbildning (*RL 2007:08 R1*).

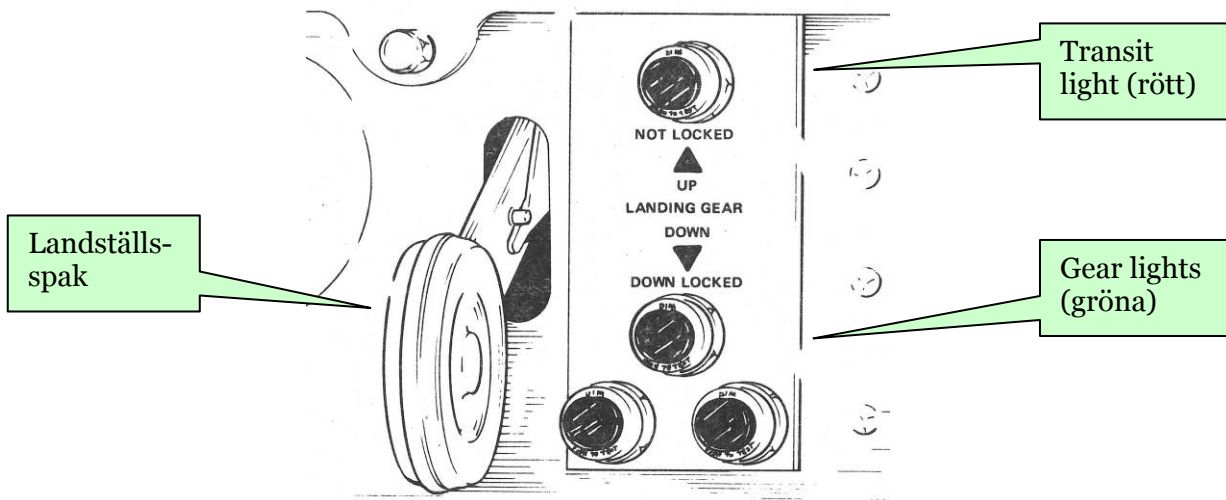
Fig. 2. Landställspanel i cockpit

Bredvid spaken finns fyra indikeringslampor. De tre undre lamporna lyser grönt när respektive ställ är ute och låst. När stället är inne och låst lyser inga lampor. Den övre lampan (transit light) lyser rött när stället är i rörelse.

mellan positionerna inne och låst respektive ute och låst. Den röda lampan kan även tändas under flygning om de inre landställsluckorna är öppna när stället är i infällt eller utfällt läge (se fig. 2).

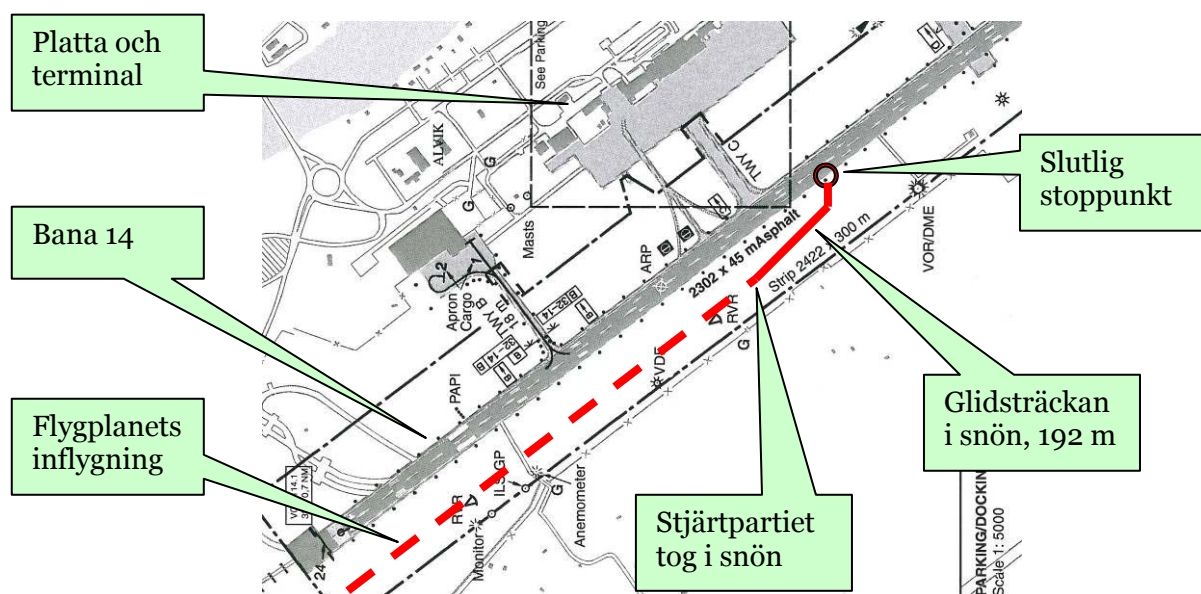
Fig. 3.

Skissen ovan är en sektion av flygplatskartan i AIP över Umeå flygplats. Den yta där flygplanet landade är ett grässtråk parallellt med den asfalterade landningsbanan, vid olyckstillfället belagt med 30 – 50 cm snö. Områ-
