**Statens haverikommission**  
Swedish Accident Investigation Board

## **Rapport RS 2007:2**

### **Olycka med RIB-båten SFC-7153 vid Djurö, AB län, den 1 juli 2006**

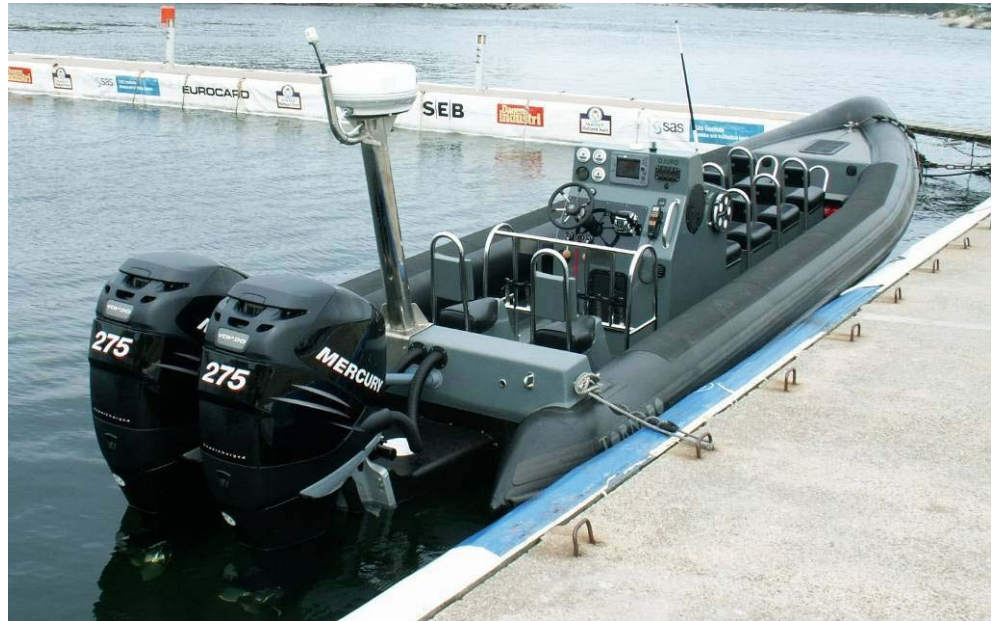
*Bild på båten tagen före olyckan*

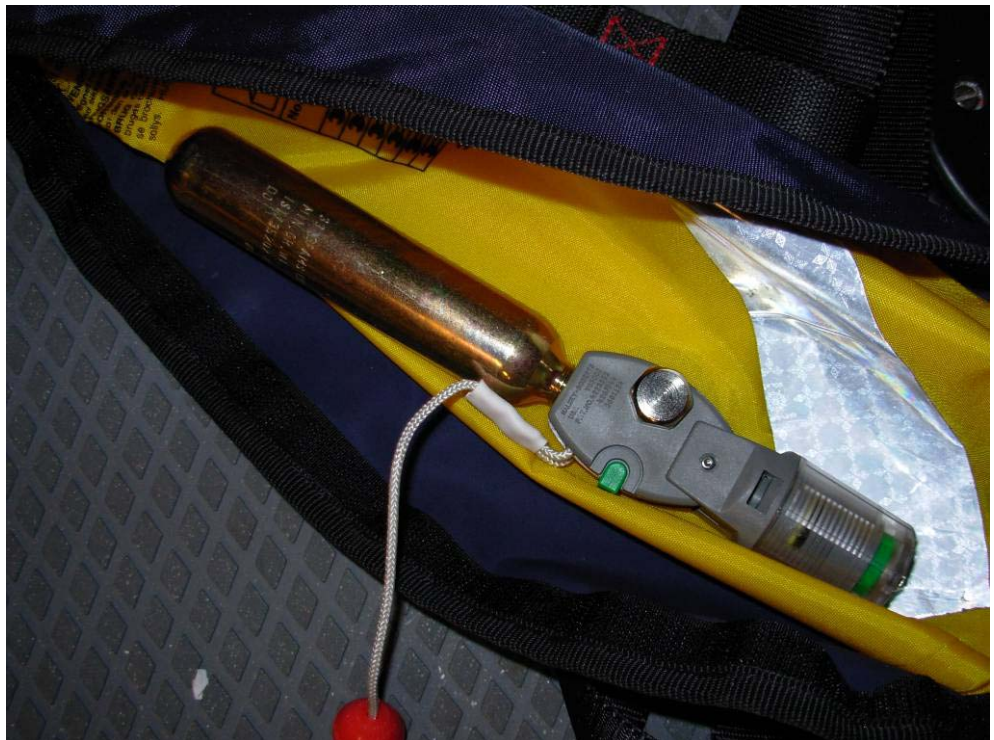
Den passagerare som föll överbord hade en av båtens räddningsvästar på sig. Denna hade emellertid inte blåsts upp, utan mannen höll på att sjunka då han bärgades ombord. Vid kontroll av västen visade det sig att den utsatts för kraftigt våld, och att kolsyrepatronen som skulle ha blåst upp västen brutits loss från utlösningsmekanismen och försvunnit. Flytkammaren

var också sönderskuren. Räddningsvästen hade röda färgavlagringar på det blå skyddstyget på framsidan, just i området där utlösningmekanismen är placerad, och var även det sönderskuret.

*Utlösningmekanismen med kolsyrepatron på en oförstörd väst*

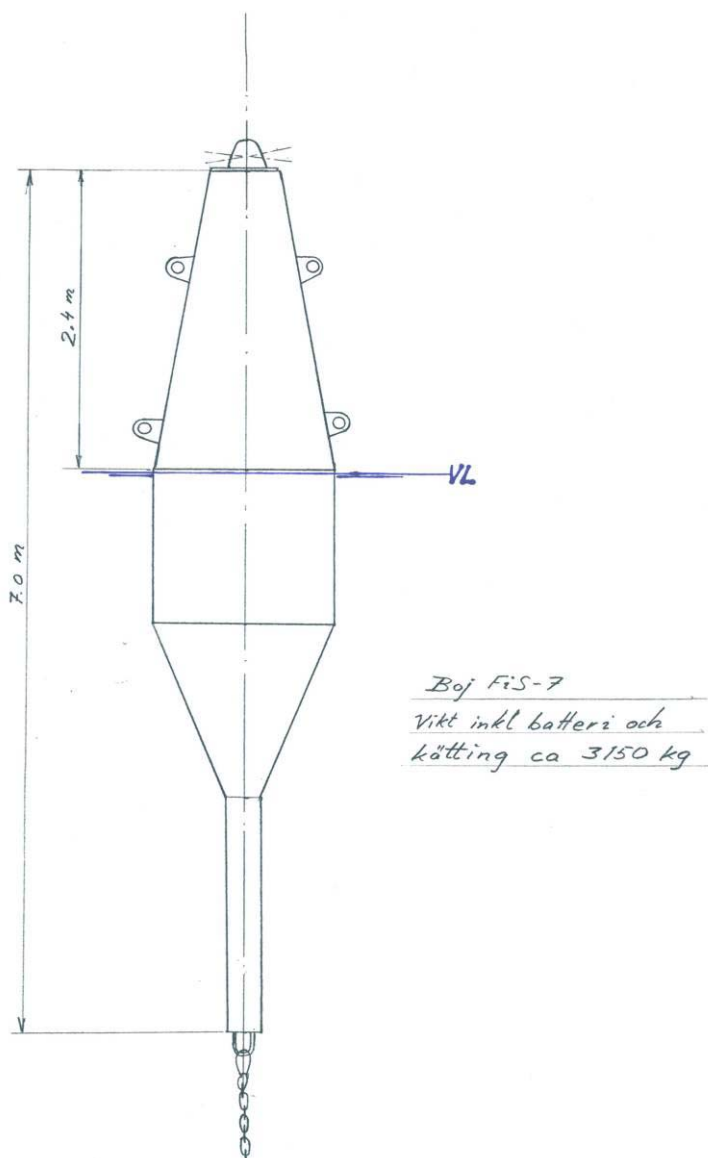
Bojen av typ FiS 7 är byggd som en cylindrisk pelare av grova stålrör. Den är cirka sju meter hög varav cirka två och en halv meter sticker upp över vattenytan. Den är rödmålad och förankrad med kätting i sin nedre ände och har på toppen en runtom lysande lykta som ger ett rött blänk var tredje sekund. Bojen inklusive ankarkätting och inbyggt batteri väger enligt Sjöfartsverket cirka 3 150 kg.

När bojen träffas av en kraft cirka en halv till en meter över vattenytan verkar kraften för att dels skjuta bojen horisontellt och dels att tippa den. Därvid ska såväl bojen som omgivande vatten förflyttas. Beräkning av den s.k. medsvängande vattenmassan är komplicerad, men den kan grovt uppskattas vara av samma storlek som bojen själv. Bojen med medföljande vattenmassa uppförde sig i så fall som om den vägde ungefär 6 000 kg.

*Sjöfartsverkets ritning över aktuell typ av boj*
