Slutrapport RJ 2018:01

Kollision mellan ett godståg och en timmerlastbil med släp i Hökmora, Västmanlands län, den 1 februari 2018

Diariernr J-05/18

2018-12-14

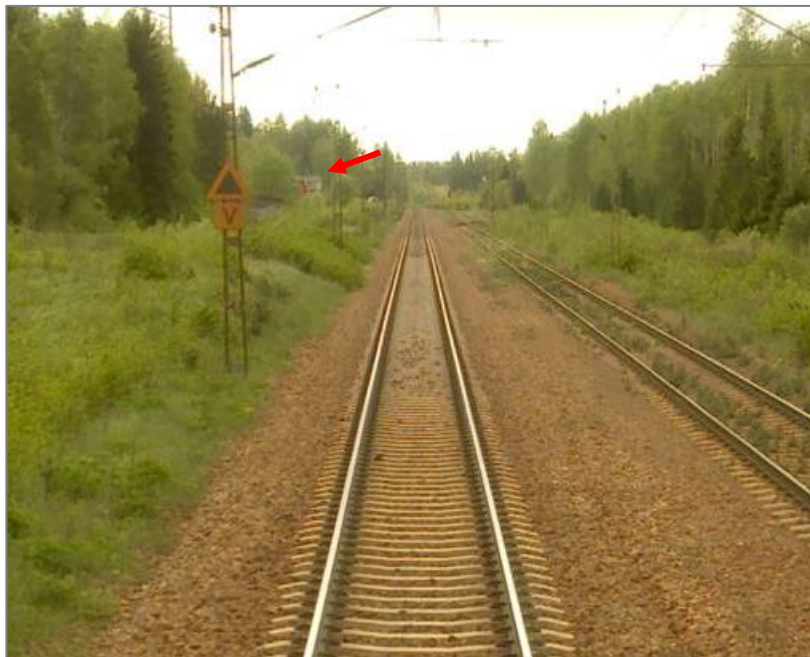
Figur 12. Orienteringstavans placering 600 meter före plankorsningen. Den röda byggnaden till vänster i bild (röd pil) står i höjd med plankorsningen. Källa: Trafikverket.

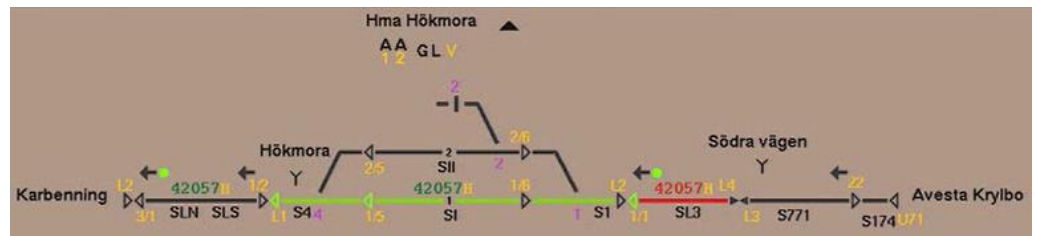
Ställverket i Hökmora ställde före tågets ankomst tågväg genom driftplatsen (se figur 13) och vidare mot nästa driftplats som var Karbenning. Infartssignalen Hökmora 1/1 visade ”kör, vänta kör” (signalbilden ”grönt” i kombination med ett vitt blinkande sken). Det betyder att föraren kunde förvänta sig signalen ”kör” även i nästa signal, Hökmora 1/5, mot plankorsningen i Hökmora.

Figur 13. Bild från manöversystemet med tågväg för tåg 42057 genom Hökmora.
