Hängglidare
Phoenix Mariah M5
vid Järvafältet, Stockholm
3 januari 1980

UTREDNINGSRAPPORT Häng 1/80

Februari 1980

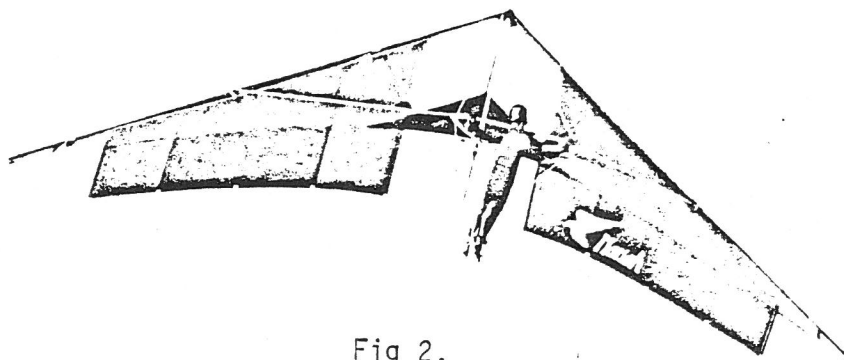
Fig 2.

Hängglidaren var av typ Phoenix Mariah M5 (se fig 2) och tillverkad (sannolikt 1978) av Bill Bennet's Delta Wing Kites & Gliders Incorporated, Van Nuys, Californien. Den har 10 meters spännvidd.

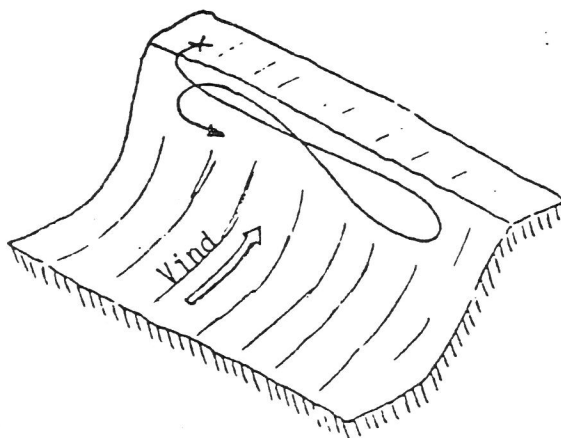
Det relativt stora avståndet mellan startplatsen och haveriplatsen tyder på att föraren försökt hangflyga dvs utnyttja upp vinden över Granholmstoppens nordvästra sluttning. Vid hangflygning utförs svängar normalt mot vindriktningen för att bibehålla flygläge i uppvindsområdet i princip enligt Fig 4.
