Flygplan J 35 F ur F 10
Den 10 augusti 1981

UTREDNINGSRAPPORT J 35 F 19/81
December 1983

Utredningsrapport angående haveri den 10 augusti 1981 med
ett flygplan J 35 F ur F 10

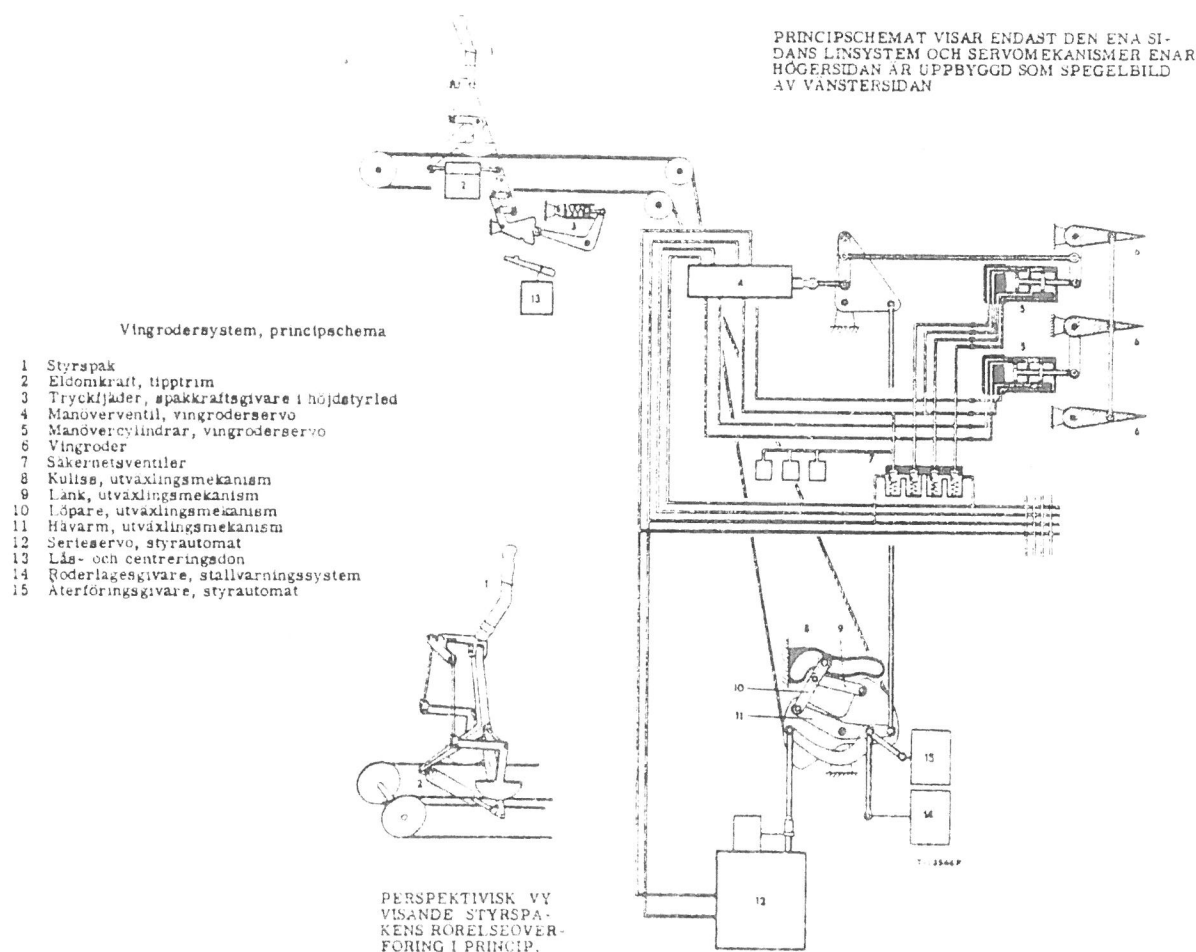
Det styrkommando föraren ger genom att manövrera styrspaken (1) överförs med roderlinorna till en utväxlingsmekanism (8-11) i vingen och vidare med stötstänger till en servoventil (4), även benämnd "tandemventil", som reglerar hydrauloljeflödet till servocylindrar (5), vilka ställer om vingrodren (6). En återföringsstång ger tandemventilen information om roderutslaget så att ventilen stänger av hydrauloljeflödet, varvid rodet stannar i den vinkel som förarens spakutslag motsvarar. Föraren styr alltså en servoventil med styrspaken medan roderutslaget alstras helt av hydraultryck (100 % servo). Den spakkraft som föraren känner alstras av en artificiell spakkraftgivare (3). För att underlätta manövreringen kan föraren trimma bort denna spakkraft med hjälp av en trimdomkraft (2).

Fel i styrsystemets hydraulik har blivit alltmer sällsynta. Upphakning eller kärvning i en tandemventil eller dess mekaniska länksystem kan få till följd att berörd sidas roder börjar "vand-
ra". Via återföringsstången påverkas styrspaken som då rör sig diagonalt. Denna rörelse kan vara synnerligen svår att motverka från förarens sida. Eftersom rodren styrs genom att föraren påverkar tandemventilen via styrspaken kan spakrörelsen endast hävas genom att så stor kraft anbringas att kärvningen eller upphakningen övervinns. Observeras bör emellertid att styrspaken vandrar diagonalt. Den diagonala vandringen hos styrspaken, som orsakas av att endast ena sidans roder rör sig, kan troligen vara svår att uppfatta eftersom föraren inom vissa gränser ändå kan röra spaken i skevled.

För att spaken skall vandra rakt bakåt eller framåt måste likartade fel uppstå samtidigt i båda tandemventilerna. Att detta skulle inträffa är ytterst osannolikt.

I föreliggande fall skulle förarens uttalande, att han ej förmått häva spakvandringen med handkraft, kunna tyda på att fel uppstått i styrsystemets hydraulik.

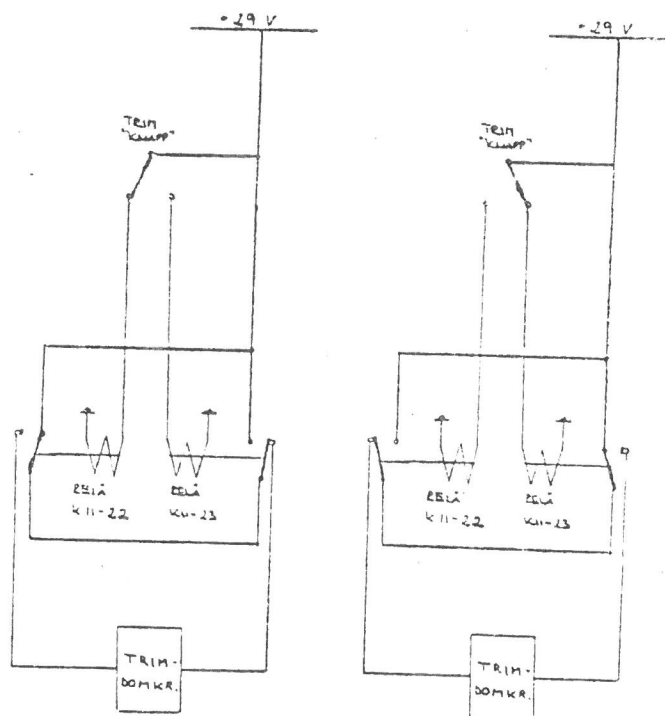
Figuren visar systemet vid baktung trimning.

Figuren visar systemet vid framtung trimning.

Nämnda undersökningsresultat omsatt till det aktuella fallet skulle innebära att spakvandringen initierades när föraren trimmade bakåt. Härvid brände relä K 11-22 fast. När föraren sedan släppte trimknappen påfördes trimdomkraften ström i båda riktningarna. På grund av den högre spänningen i framriktningen bromsade domkraften upp och började sedan gå framåt. Övergången till den framåtgående rörelsen kan ha påskyndats om föraren i samband med den oönskade spakvandringen bakåt trimmade framåt med trimknappen.
