Typ Piper PA-34 Seneca  
vid Malmö-Sturup flygplats  
28 februari 1980

UTREDNINGSRAPPORT SE-IDD 3/80

FLYGHAVERI DEN 28 FEBRUARI 1980

FLYGPLANTYP	PIPER PA-34 SENECA
REGISTRERING	SE-IDD
ÄGARE	INGENJÖRSFIRMAN ALLAN PERSSON AB OCH AB CASTINGS, BÅDA I MALMÖ
FÖRARE	EN - OMKOMMEN
PASSAGERARE	TRE - OMKOMNA
HAVERIPLATS	LATITUD 55° 34' N LONGITUD 13° 23' 0, 2,1 KM I BÄRING 12° BANA 17 MALMÖ/STURUP FLYGPLATS (ESMS)
TIDPUNKT FÖR HAVERIET	1980-02-28 KL 2152 ± 1

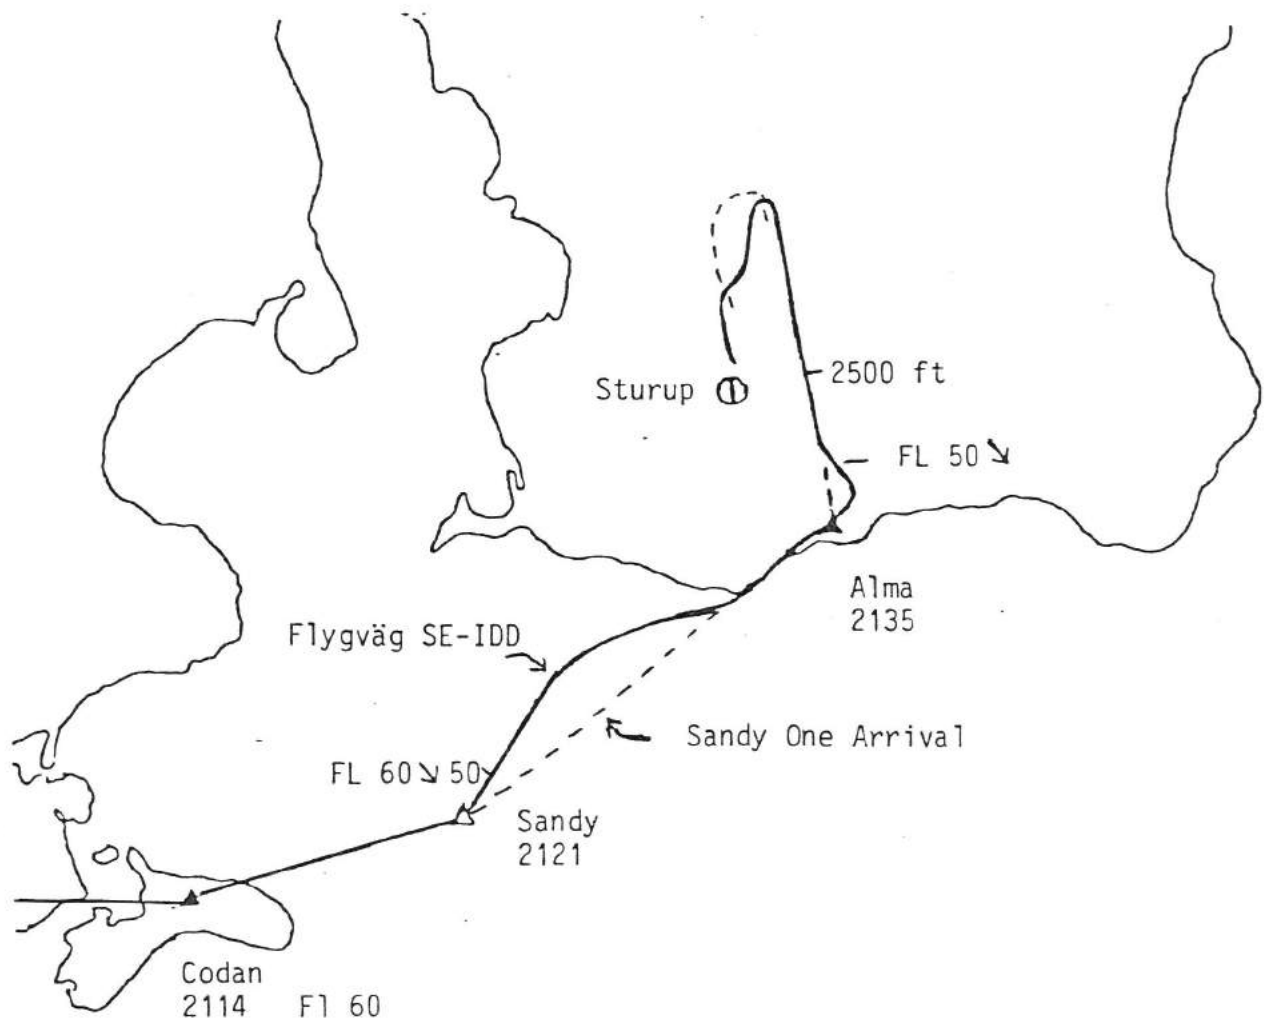
Fig 1. Flygning Codan - Sturup.

Föraren har på sin driftfärdplan skrivit siffror som stämmer för 2125:00 - 2212:50 - sändningen, men han har som tidigare skrivit 2000 sikt och har noterat tid 2020 i stället för 2120. Från Codan fortsatte SE-IDD flygningen mot rapportpunkten Sandy. Vid Sandy har föraren satt kurs mot Sturup i stället för Alma men har sedan korrigerat felet (Se fig 1).

Några minuter innan flygplanet passerade Codan minskade SE-IDD höjden från flygnivå 90 till flygnivå 60. Efter Codan fortsatte flygningen mot Sandy. Från Sandy skulle kursen satts mot fyren Alma för "Sandy One Arrival". I stället flög föraren direkt mot Sturup. Först efter att ungefär en tredjedel av sträckan Sandy - Sturup hade avverkats ändrade föraren kurs och gjorde en korrigerande sväng österut mot Alma (Se fig 1). Vid Alma gjorde flygplanet en ganska kraftig översvängning österut innan det kom på rätt kurs för inflygning till Sturup (Se fig 2).

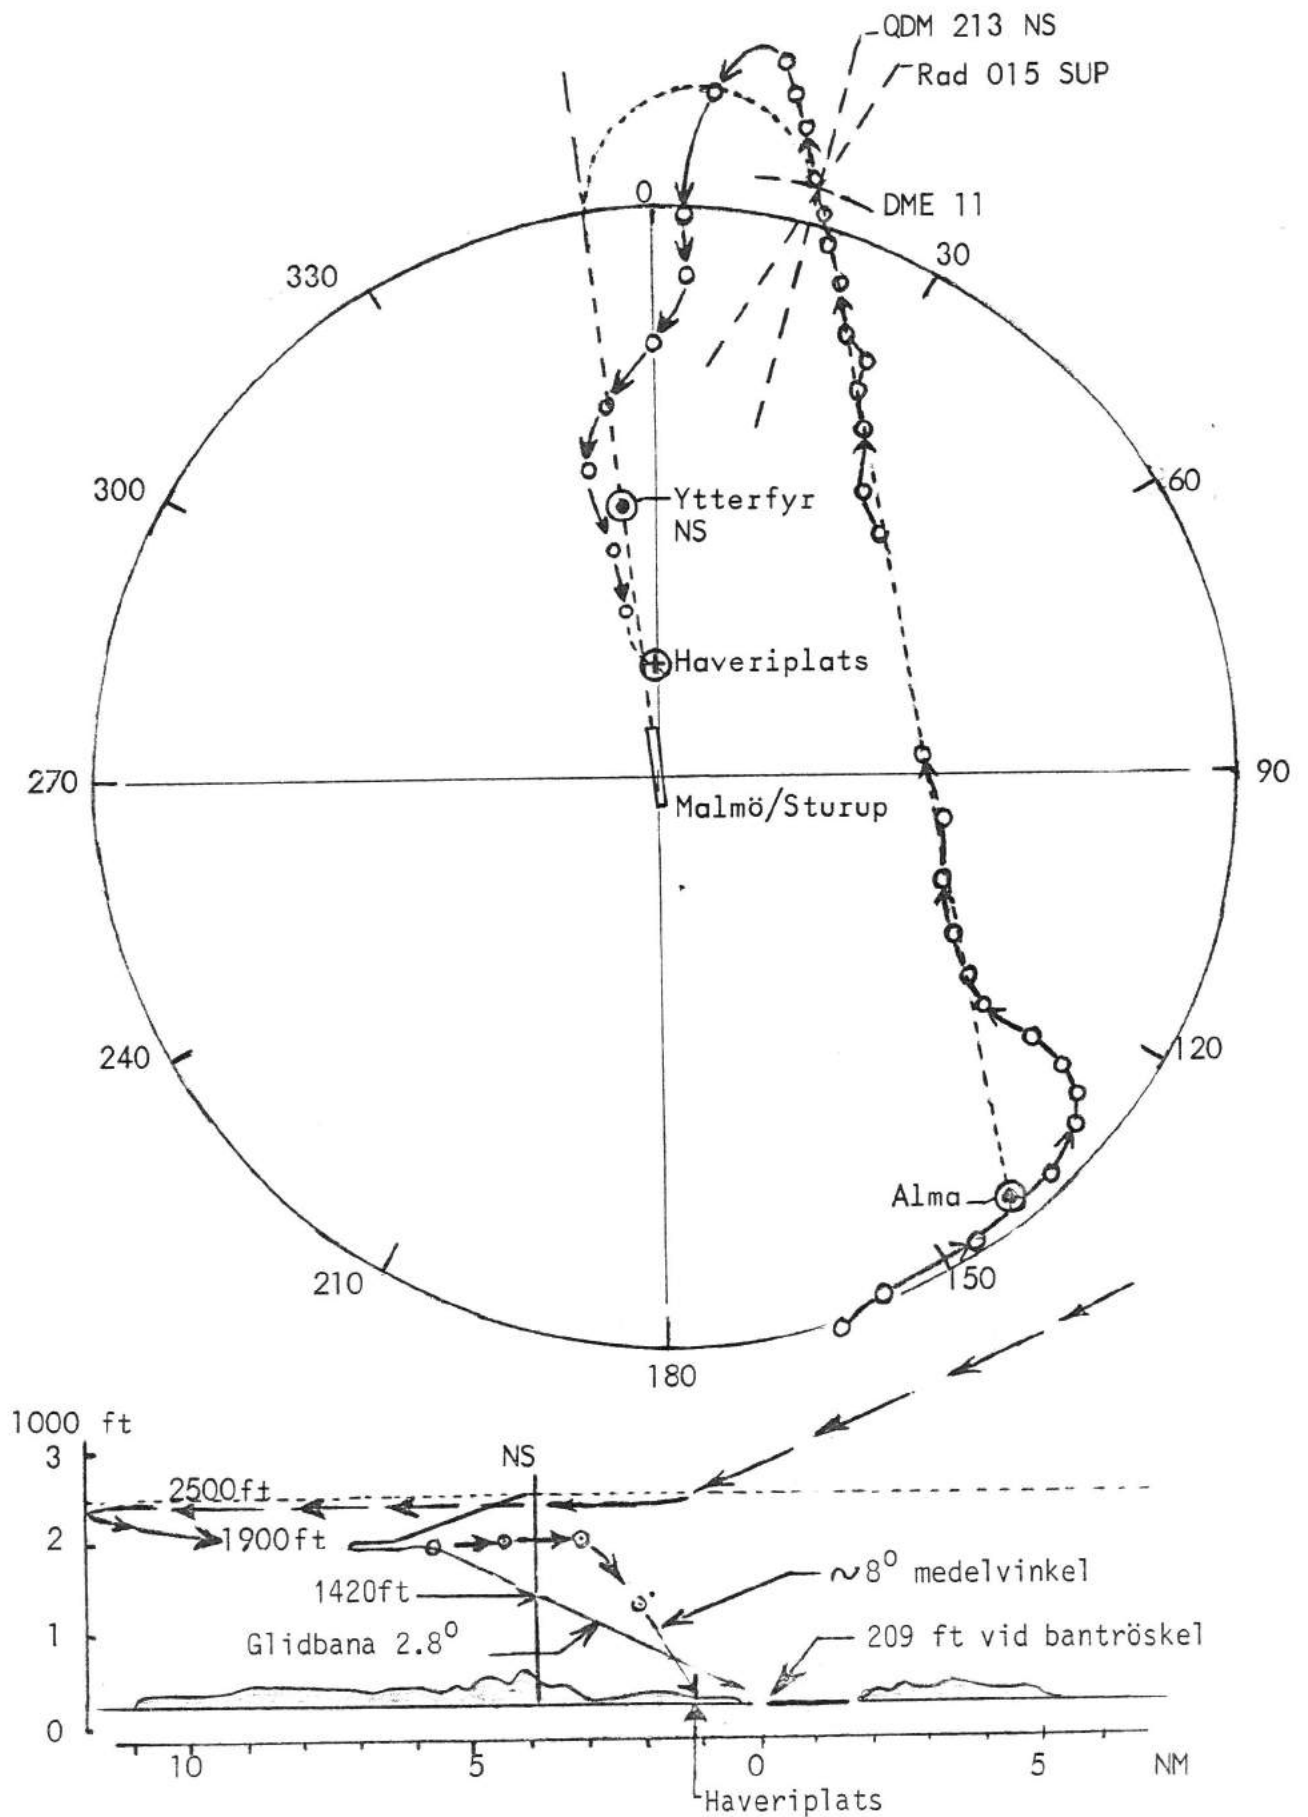
Fig 2. Radarplott från två radarstationer av inflygningen till bana 17.  
o → o Cirka 24 sek mellan varje markering.

I inflygningsområdet till Sturup råde på 2500 ft höjd, inflygningshöjden mot glidbanan (Se fig 2), och ned till cirka 500 ft kraftig nordväst-vind. En Boeing 737, som landade på Sturup kl 1940, rapporterade på 2500 ft 300<sup>0</sup>/65 knop. Mätningar på Kastrup kl 00 visade vindar på 320<sup>0</sup>/40 knop ned till cirka 500 ft. Vid marken var vinden 250<sup>0</sup>/14 knop, vilket uppmättes över landningsbanan vid haveritillfället. Denna vertikala wind-shear i lägsta höjdsikt gjorde att vindkomponenten under sista delen av

- b. När han lyssnade på 2120-väddret från Sturup ATIS noterade han som tidigare felaktigt att sikten var 2000 i stället för "Two zero zero" som enligt bandavskriften lästes av Sturup ATIS. Samtidigt noterade han på driftfärdplanen fel tid för väderobservationen.
- c. Flygningen Sandy - Alma gjordes till en början på fel kurs mot Sturup. Därefter gjordes en korrigerande högersväng mot Alma (Se fig 1). Vid Alma gjordes sedan en ganska stor översvängning österut innan föraren fick planet på rätt kurs för inflygning mot Sturup.

Höjdminskningen till 2500 ft och flygningen upp mot punkten för insvängning mot ILS-banan, bana 17, gick utan problem (Se fig 2).

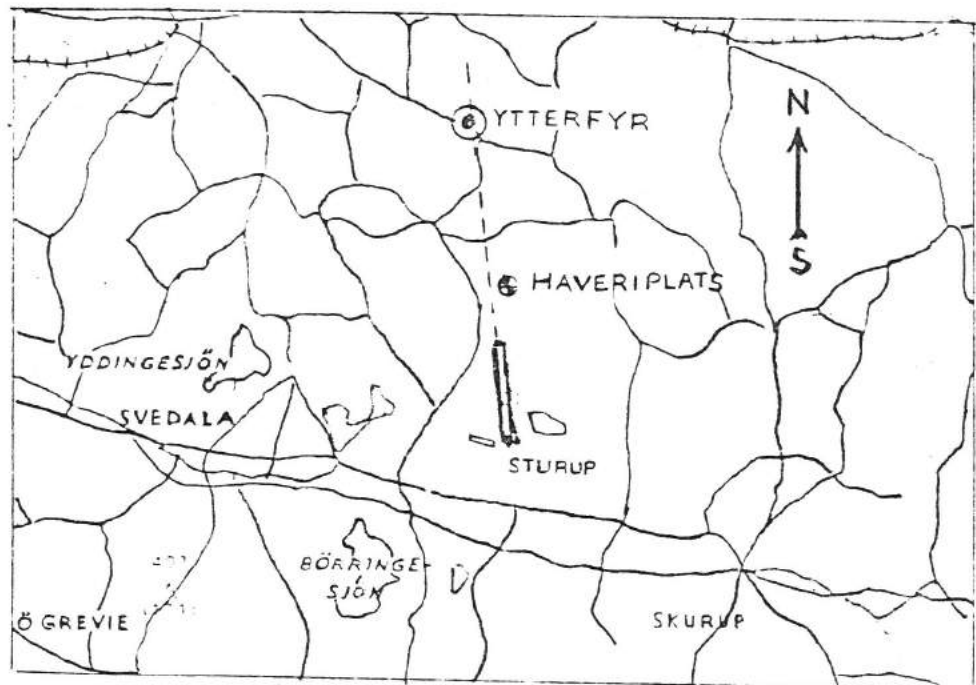
Fig 3. Haveriplats ( $55^{\circ} 34' N$ ,  $13^{\circ} 23' E$ ).

flygplanet en banvinkel på cirka  $12^{\circ}$  och hade svängt vänster  $48^{\circ}$  från inflygningsriktningen. Nedslagsplatsen låg cirka 2100 m från banändan och cirka 600 m öster om inflygningslinjen (Se fig 3).

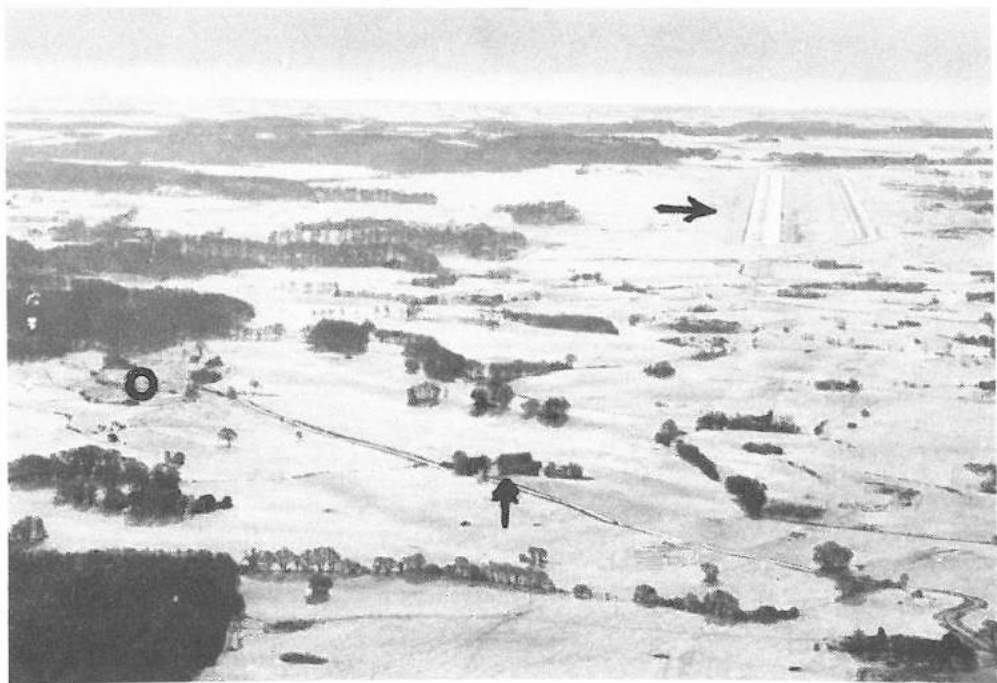
Fig 5. Haveriplats.

Haveriplatsens läge 2100 m från banändan (bana 17) och 600 m öster om grundlinjen visas i Fig 5.
