HAVERITILLBUD

CCCP-85286

typ Tupolev TU-154 B-1

UTREDNINGSRAPPORT TU 154 13/78

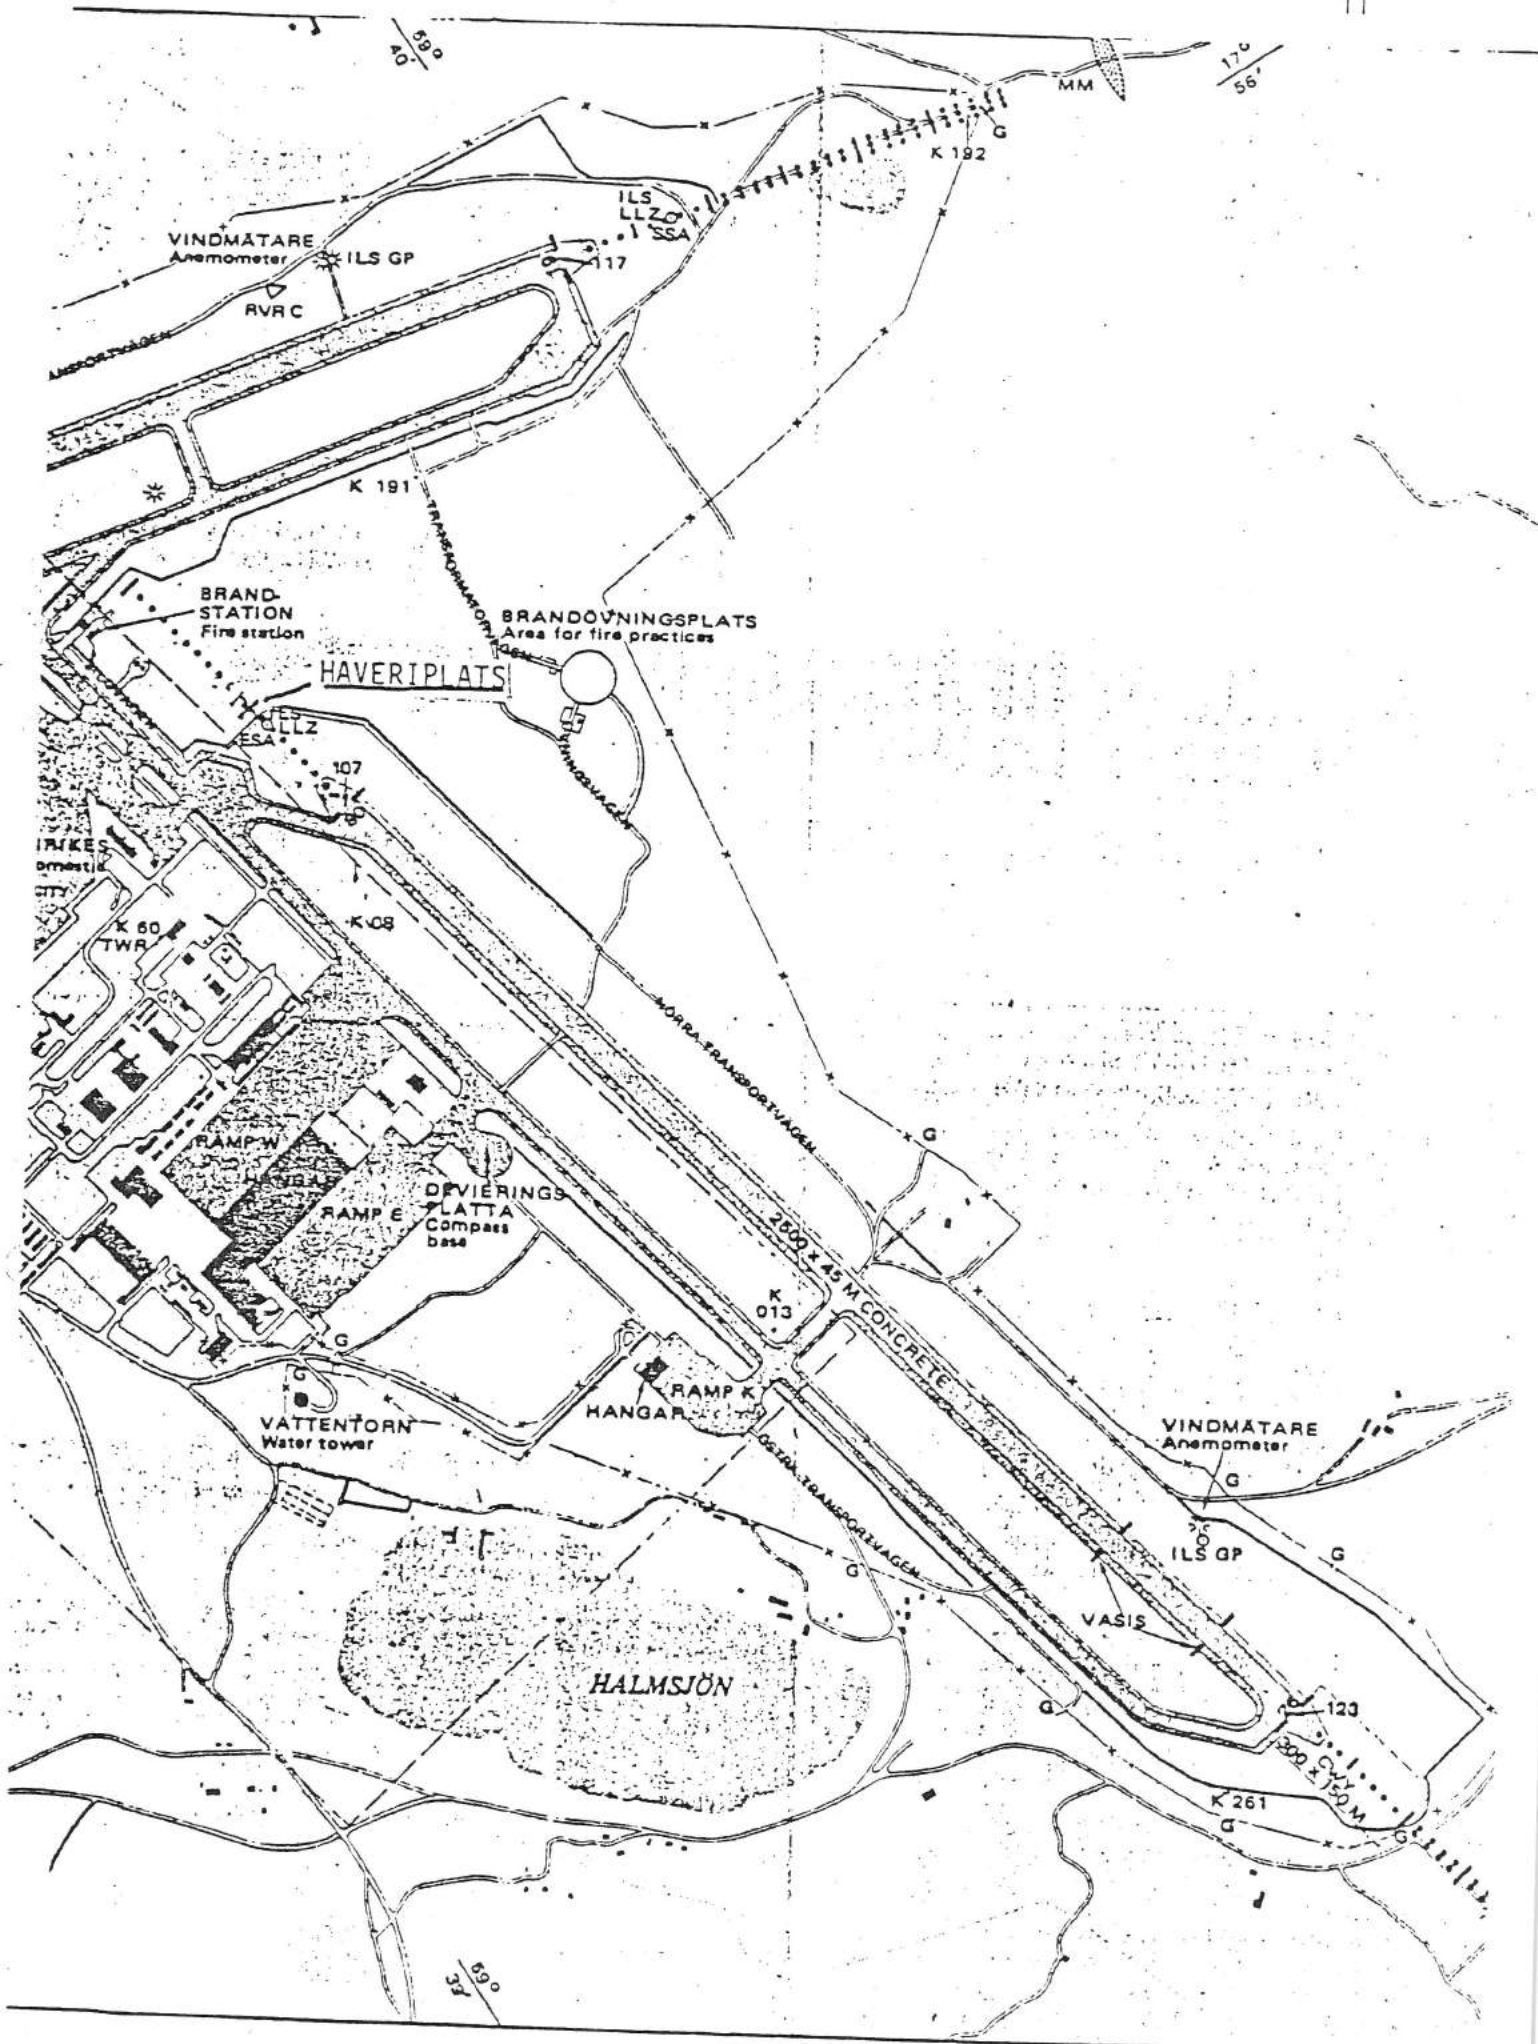
Fig 2. Bana 08/26 Arlanda

Stockholm-Arlanda flygplats, belägen cirka 40 km norr Stockholm, är försedd med två rullbanor. Bana 08/26 är 2 500 meter lång och har en bredd av 45 meter. Bana 26 har ett gräsbevuxet utrullningsområde som sträcker sig cirka 200 meter från banändan där det sluttar ned mot en korsande transportväg belägen på omkring två meters lägre nivå (se Fig 2, nästa sida). ILS-systemets "Localizer antenna" är placerad där nedslutningen börjar.

Bortom vägen, cirka 30 meter från nedsluttnings början, avslutas sänkan med en bank som är 2 - 2,5 meter hög och sluttar uppåt cirka 45° mot en kulle.

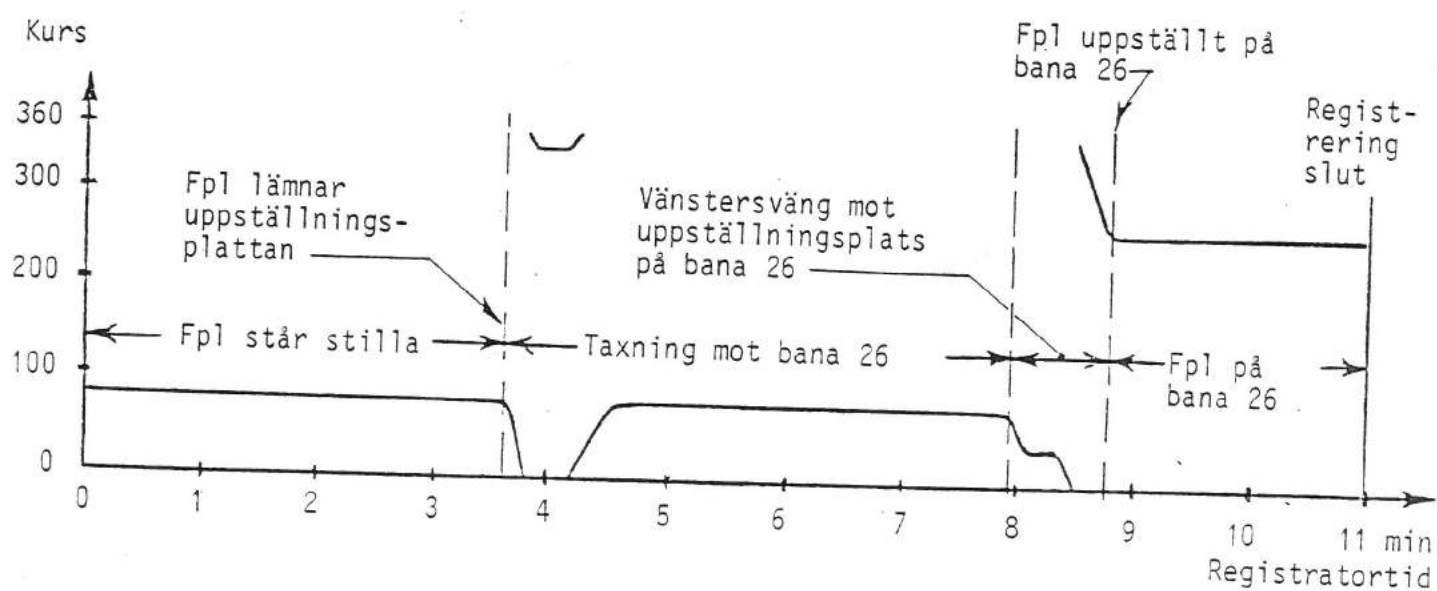
Fig 4. Uttaxning mot bana 26

Flygplanet taxade ut i riktning ungefär 80° och ställdes slutligen upp i riktning ungefär 260° . Planet behöll denna kurs tills registreringen upphörde, fig 4.

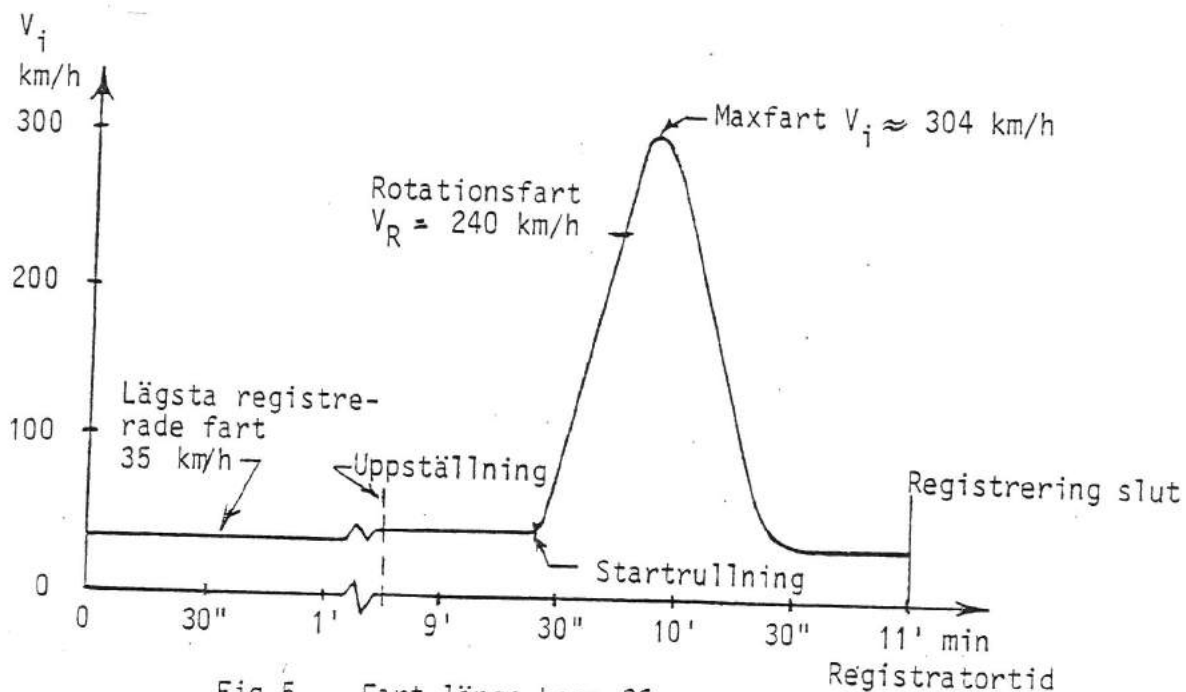
Fig 5. Fart längs bana 26

Efter uppställningen i avfärdsriktningen började planets fart att öka, fig 5. Rotationsfarten (V_R), 240 km/h, uppnåddes efter cirka 22 sekunder. Farten fortsatte att öka och nådde ett maxvärde på cirka 304 km/h (indikerad fart) innan retardationen började.

Data från båda färdskrivarna visar att befälhavaren förde spaken bakåt vid V_R och att han inte fick någon höjdroderrespons eller någon nos-upp rörelse, se fig 5, 7 och 8. Det finns därför ingen anledning att betvivla att starten avbröts på grund av bristande höjdroderrespons.

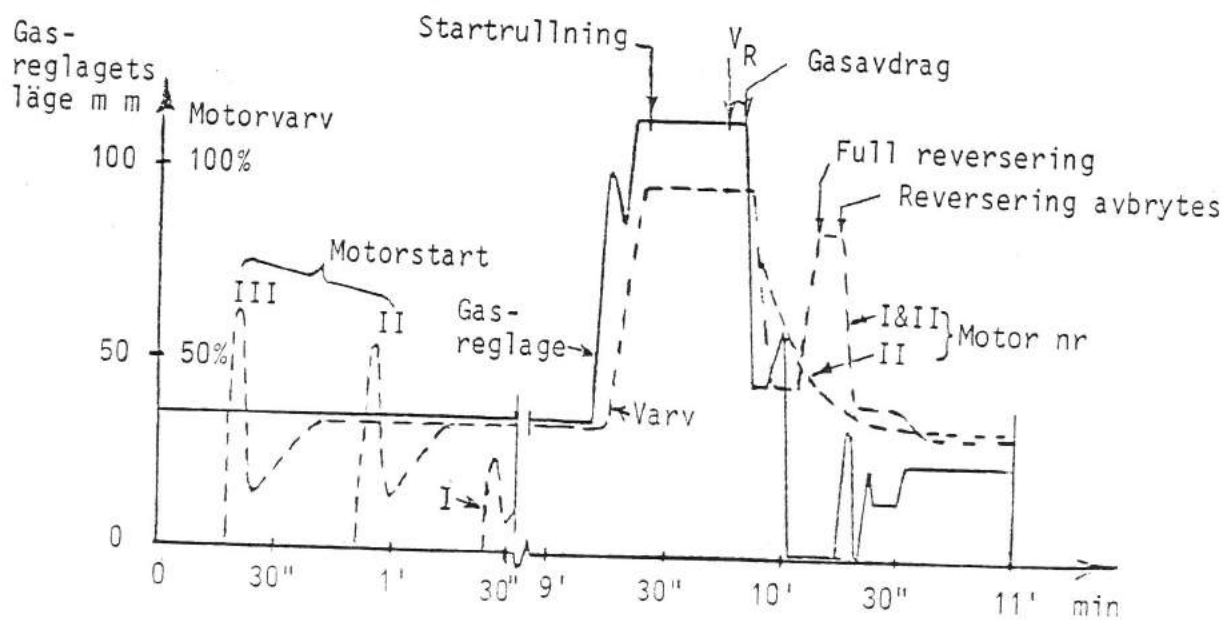
Fig 6. Gasreglagets rörelse och motorvarv under start

Registreringen av gasreglagets läge och av motorvarvstal visas i fig 6. Genom att jämföra dessa kurvor med fartkurvan kan man bestämma när gasavdragen gjordes, när reverseringen började, hur länge den varade etc (se avsnitt 2, Analys).

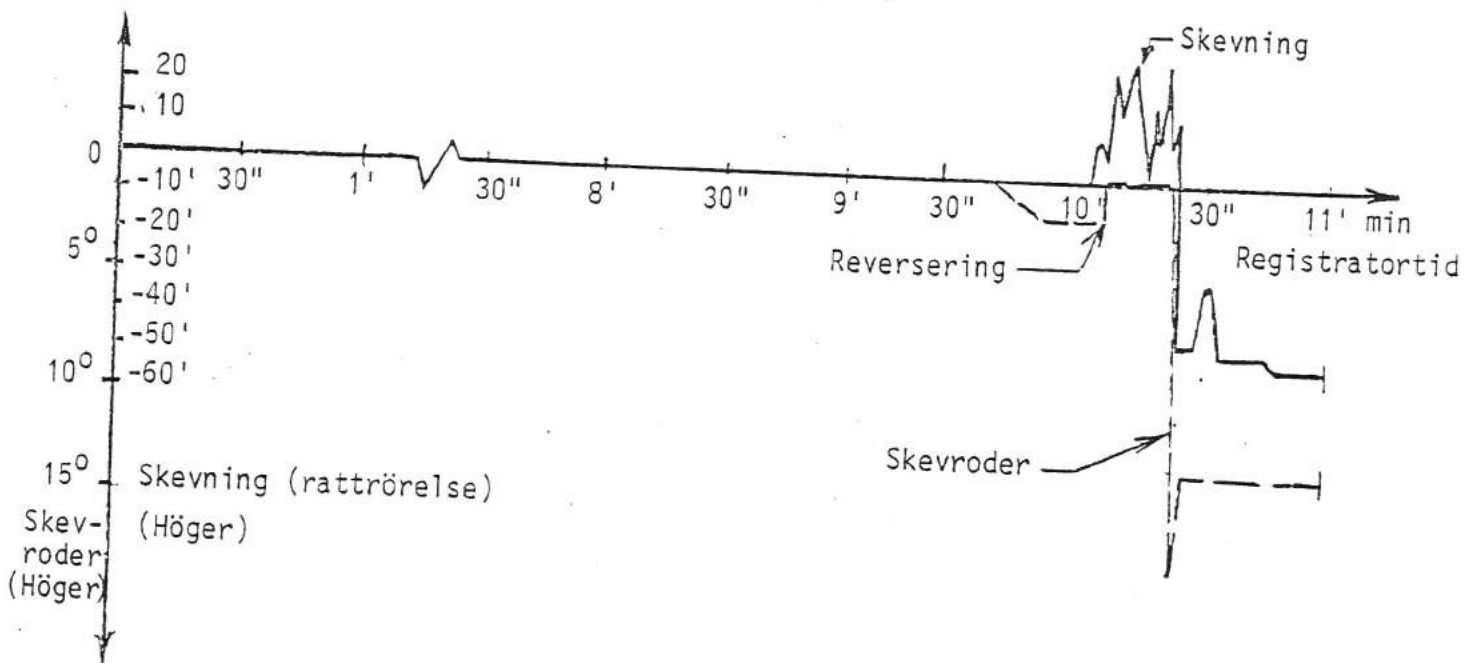
Fig 9. Skevning och skevroderutslag

Registreringen av skevningen visar att ingen rattrörelse gjordes förrän vid registratortid 10'3" - 10'20" då en serie skevrörelser åt vänster gjordes. Vid 10'21" gjordes ett utslag åt höger som i stort sett bibehölls till registreringstidens slut. Registreringen av skevroderutslag visar ett utslag åt höger som började vid registratortiden 9'35" och ökade till 2° vid 9'50". Rodervinkeln återgick i stort sett till noll vid 10'06", men sedan skedde ett plötsligt utslag till 18° mot höger, som snabbt sjönk till 13° vid registratortiden cirka 10'22"-24". Vinkeln 13° behölls till registreringstidens slut, se fig 9.

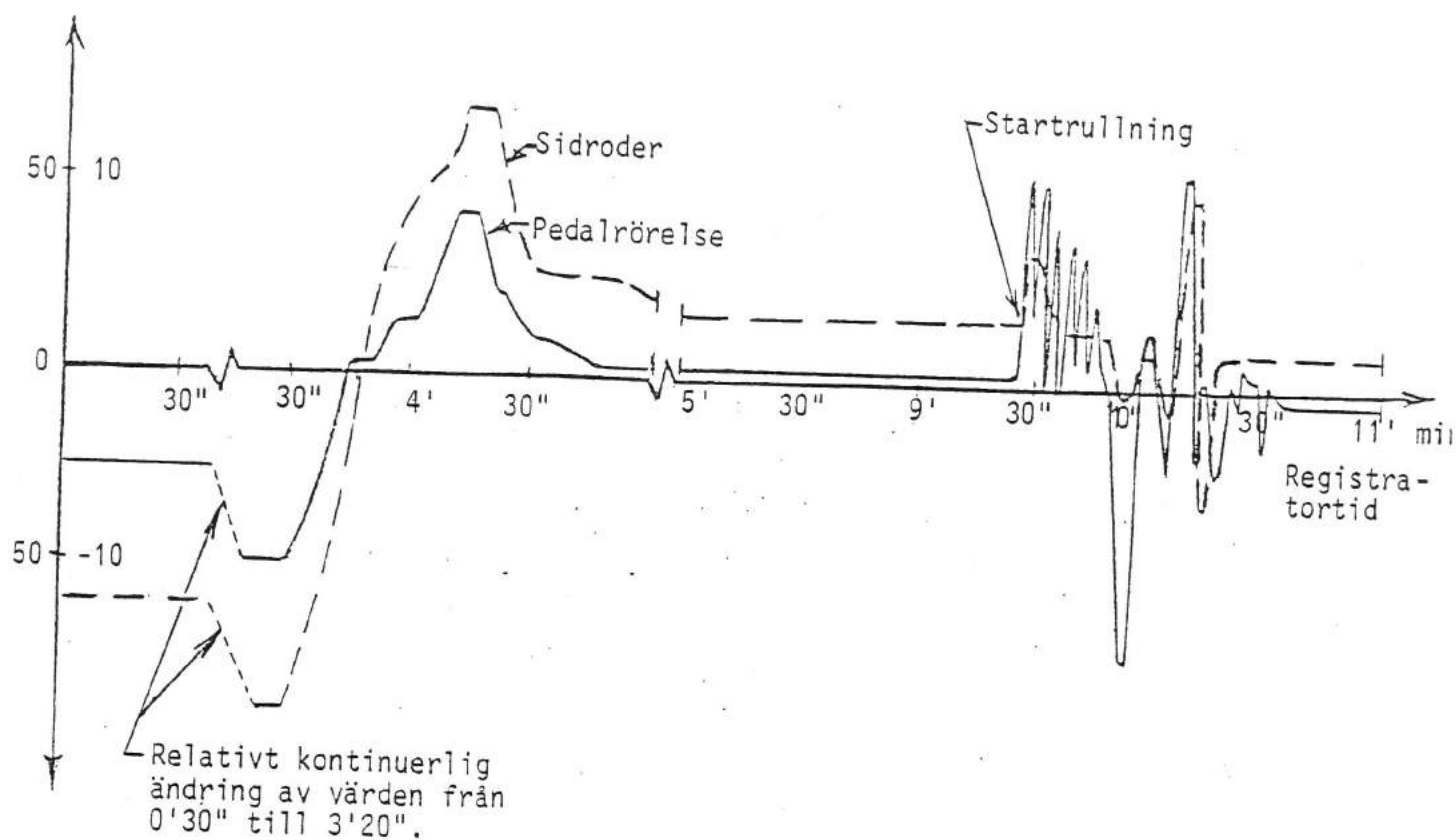
Fig 10. Pedalrörelse och sidroderutslag

Vid registreringens början skedde ett roderutslag och ett pedalutslag till vänster, se fig 10. Vid registratortid 3'30" till 4'20" vände pedal- och roderutslaget till utslag åt höger (detta är samtidigt som flygplanet ändrade kurs, se fig 4). Pedal- och roderutslagen ändras sedan till ganska små utslag åt höger intill registratortid 9'28", dvs några sekunder efter det att startrullningen började. I fortsättningen visar registreringen en serie pedalutslag åt höger och vänster. Samtidigt visar registreringen några sidroderörelser i båda riktningarna. Dessa har inte samma utslagsfrekvens som pedalrörelserna.
