## *Slutrapport RS 2018:03*

RIB T7 – Personolycka ombord på en RIB-båt i Stockholms län, den 25 augusti 2016

Diariernr S-48/17

2018-03-12

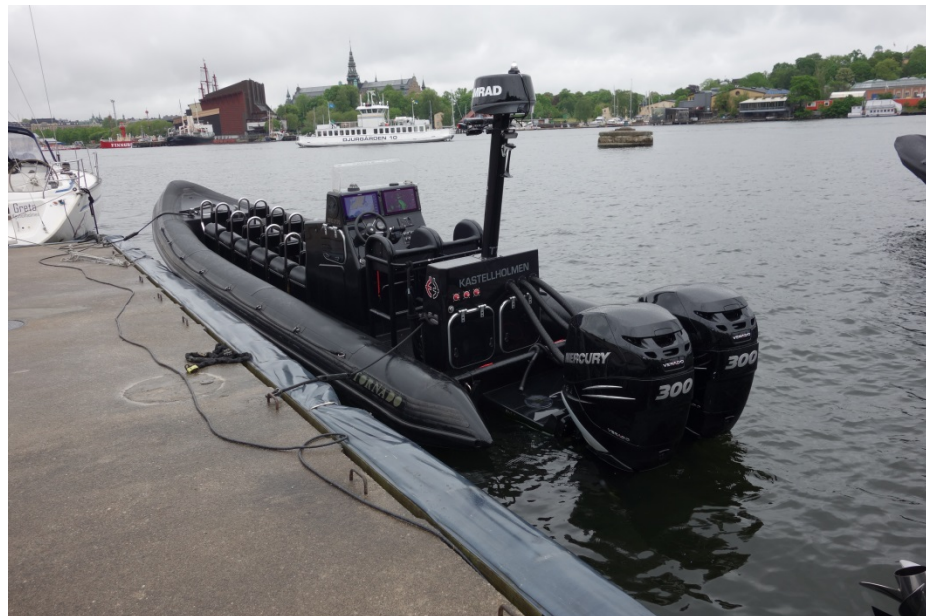
Figur 5. Aktuell RIB-båt sedd akterifrån.

RIB T7 är förstärkt med balkar i skrovet, vilket av rederiet uppskattas innebära ca 300 kg extra vikt jämfört med övriga ”systerbåtar” som rederiet opererar. Dessutom visade det sig efter händelsen att ett utrymme för om motorerna, s.k. brackets (se figur 6) inte var vattentätt utan hade fyllts med ca 150 liter vatten, vilket också gjorde båten något tyngre. Båtens egenvikt uppgår till 1 400 kg. Den totala vikten vid den aktuella resan, inklusive motorer, bensin, alla personer och packning ombord beräknas ha uppgått till ca 3 300 kg. Alla passagersäten är utrustade med kraftiga handtag framför sätena. Besättningsstolarna har bågar på sidan med möjlighet att hålla sig i. Med undantag för ratten fanns dock inga handtag vid pulpeten som besättningen kunde hålla sig i.

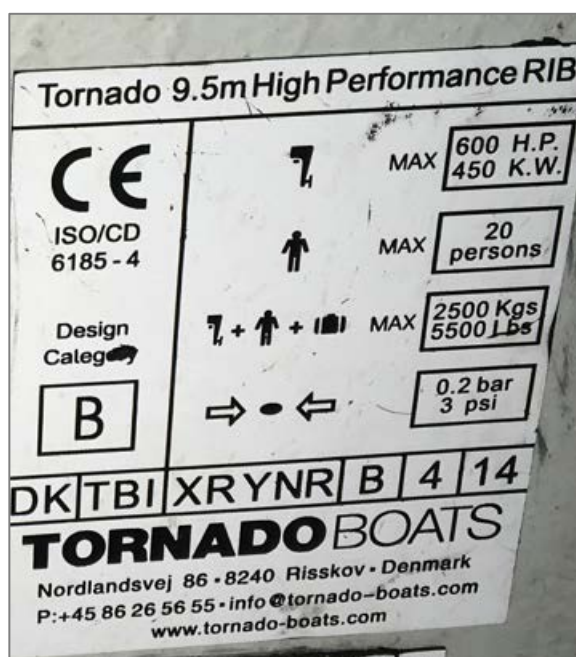
Figur 7. CE-märkning av aktuell RIB-båt.

RIB-båten var CE-märkt (se figur 7) och uppfyllde kraven på CE-märkningen både gällande motorstyrka, antal personer ombord samt maximal vikt. Nämnas bör att denna RIB-båt endast används kommersiellt och att den därmed inte behöver vara CE-märkt.

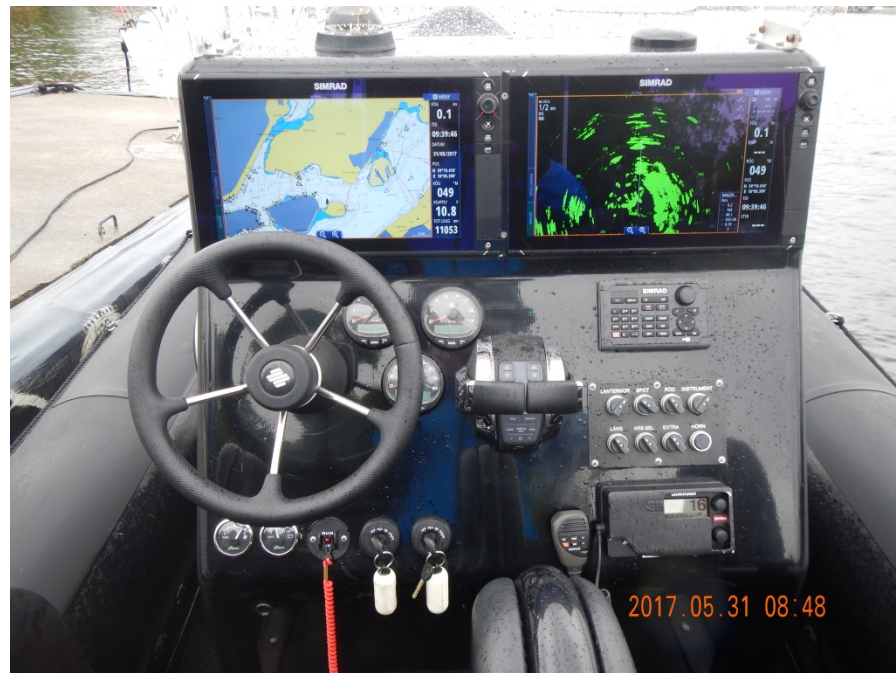
Figur 8. Instrumentering och navigationsplats.

Navigationsutrustningen bestod av magnetkompass, snabbroterande radar och plotter med digitalt sjökortssystem med AIS-B kopplat till det digitala sjökortet samt VHF. Befälhavaren var utrustad med en PLB<sup>2</sup>. Båda förarna var utrustade med överlevnadsdräkter, goggles, uppblåsbara flytvästar och interkomanläggning med hörlurar för deras interna kommunikation under resan. Interkomanläggningen var ur funktion vid tiden för händelsen.
