Slutrapport RL 2018:05

Olycka vid Siljansnäs flygplats, Dalarnas län, den 30 juni 2017 med flygplanet OH-PHE av modellen Piper PA-28-161, opererat av Blue Skies Aviation Oy.

Diariernr L-71/17

2018-03-09

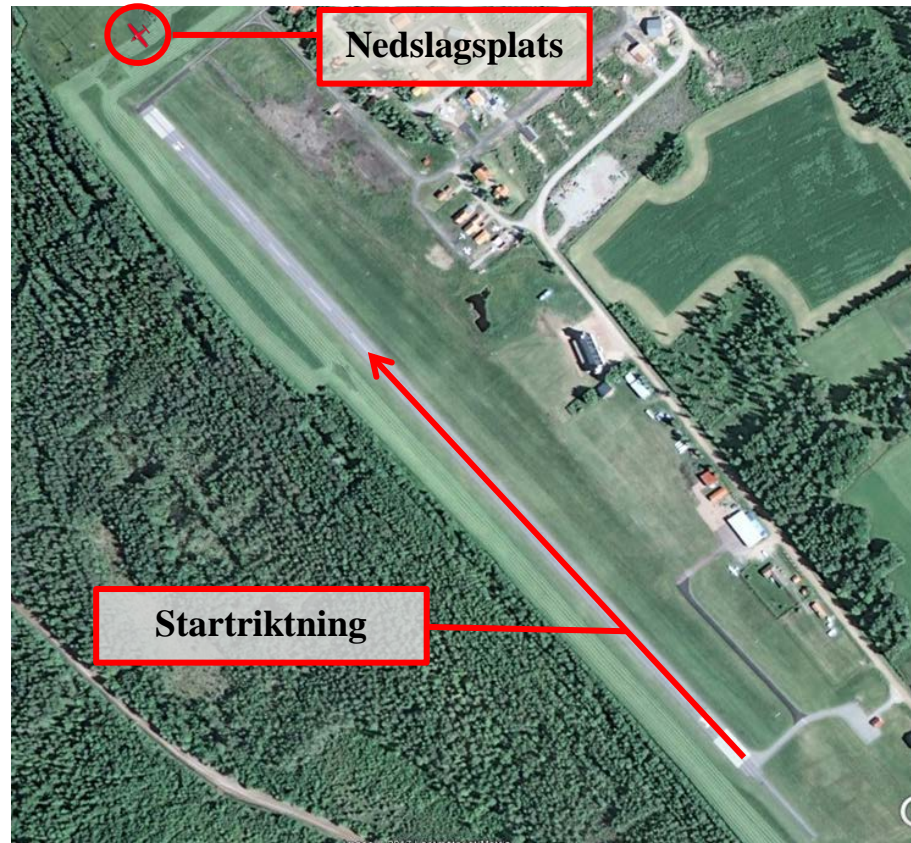
Flygplanet stannade på ett sädesfält ungefär 50 meter efter banslutet och vred sig åt vänster 90 grader i förhållande till färdriktningen (se figur 5–6).

Figur 5. Översiktsbild över flygplatsen med haveriplatsen markerad. Foto: Google Earth.

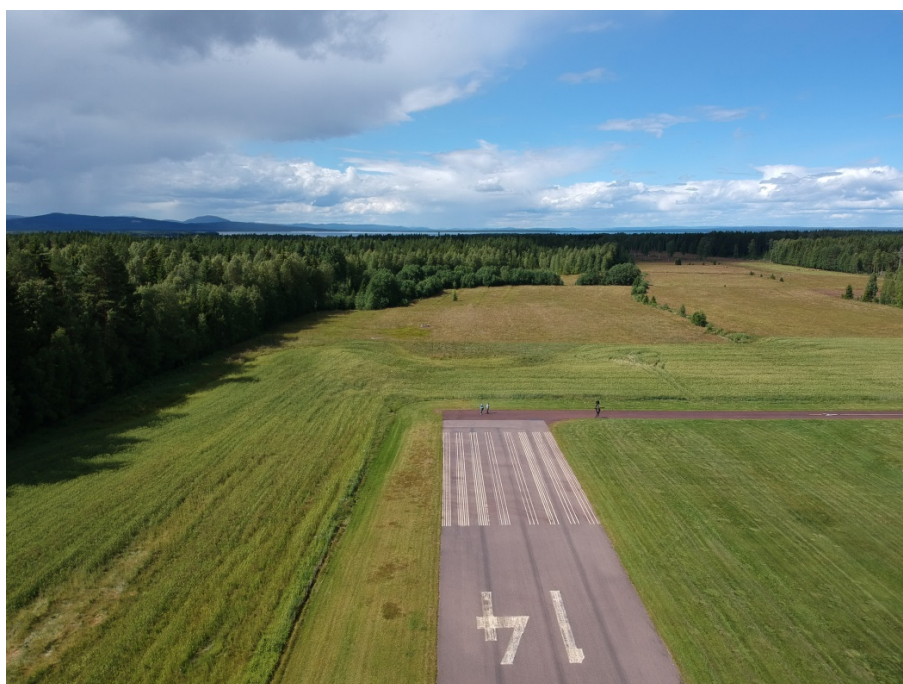
Figur 7 visar den omgivande terrängen i utflygningsriktningen.

Figur 7. Översiktsbild av banslutet med omgivande terräng.
